SITUACIÓN DEFICIENCIAS DETERMINADAS

POSTERIOR ☒

| NOMBRE DEL ESTABLECIMIENTO: | EORM | DIRECCIÓN DEL ESTABLECIMIENTO: | CASERIO JOLOMIJIX V |
| CÓDIGO DEL ESTABLECIMIENTO: | 16-07-0077-43 | FECHA: | 30/10/2024 |

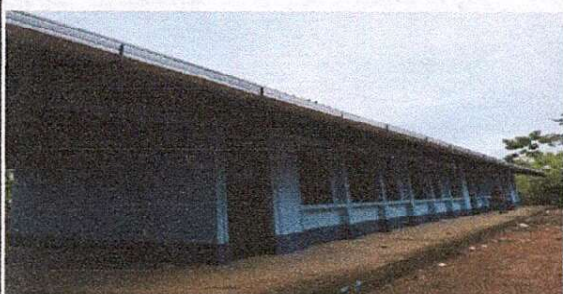
Foto 1: Se observa el cambio de los canales pluviales y se aplico pintura interior y exterior de los muros del modulo educativo

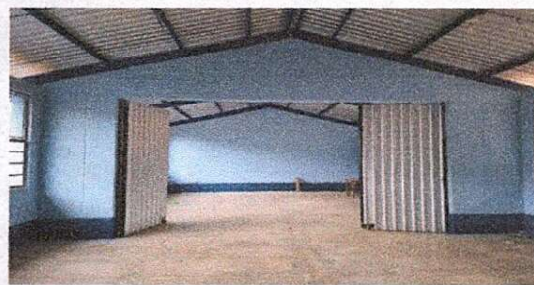
Foto 2: Se realizó mantenimiento preventivo a las estructuras del techos del centro educativo. ( Lijado y aplicación de pinturas antioxidantes de las costaneras

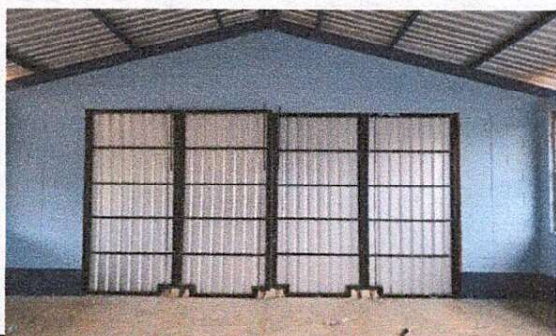
Foto 3: Se observa el cambio del techo y aplicación de pintura y cambio de laminas del centro educativo, (lijado de las estructuras y aplicacion de pintura y cambio de laminas)

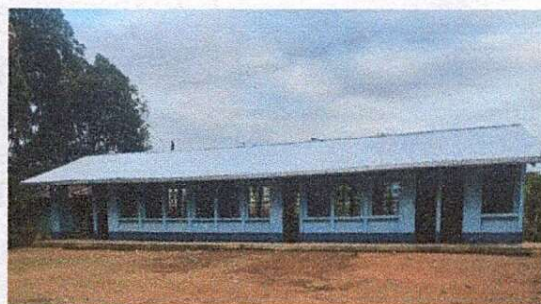
Foto 4: se observa el cambio del techo y aplicación de pintura del centro educativo.

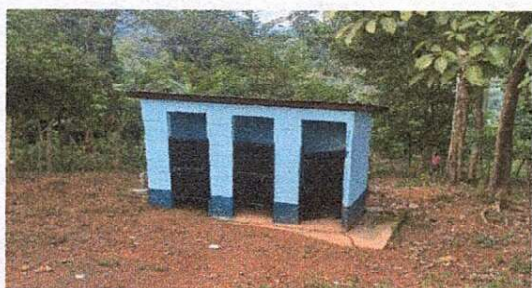
Foto 5: Se observa el mantenimiento preventivo de los sanitarios correspondientes del centro educativo. (lijado, aplicación de pintura en las paredes y puertas)

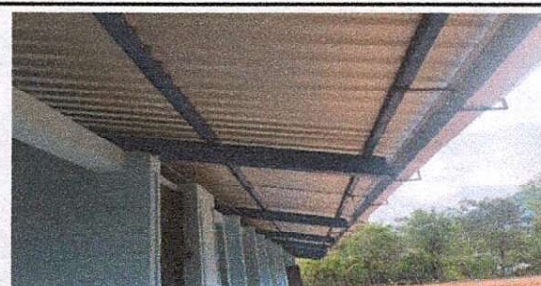
Foto 6: Se observa el mantenimiento preventivo de las estructuras metalicas del centro educativo.( lijado, aplicación de pintura antioxidantes, cambio de canale de aguas pluviales)
