**REGISTRO FOTOGRÁFICO**  
**PROGRAMA DE MANTENIMIENTO DE EDIFICIOS ESCOLARES PÚBLICOS**

SITUACIÓN DEFICIENCIAS DETERMINADAS

| NOMBRE DEL ESTABLECIMIENTO: | ESCUELA OFICIAL RURAL MIXTA CASERIO PORVENIR II | DIRECCIÓN DEL ESTABLECIMIENTO: | CASERIO PORVENIR II |
| CÓDIGO DEL ESTABLECIMIENTO: | 16-07-0088-43 | FECHA: | 04/11/2024 AL 29/11/2024 |

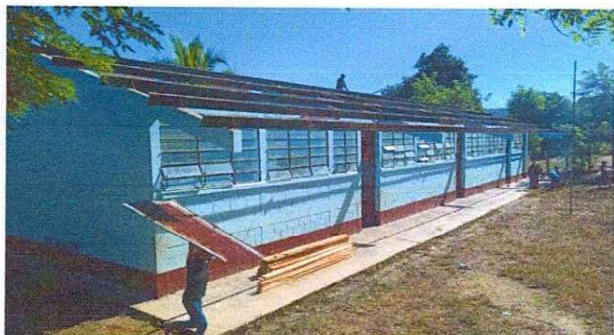
Foto 1: SE OBSERVA EL PROCESO DE CAMBIO DE LAMINAS. MODULO 1

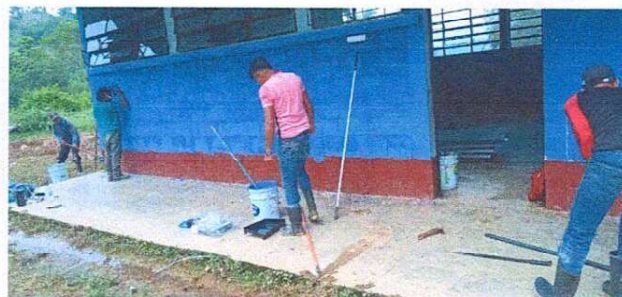
Foto 2: SE OBSERVA EL PROCESO DE PINTURA EN LA PARED. MODULO 1

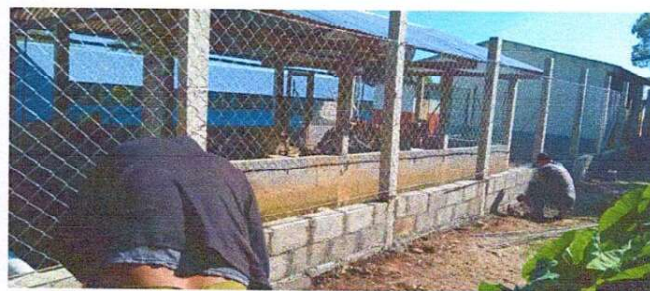
Foto 4: SE OBSERVA LA INTRODUCCION DE MALLAS. MODULO 2

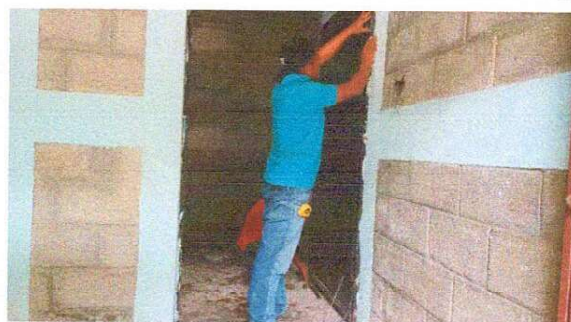
Foto 6: SE OBSERVA EL PROCESO DEL CAMBIO DE CHAPA DE PUERTA DE METAL. MODULO 2
