REGISTRO FOTOGRÁFICO  
PROGRAMA DE MANTENIMIENTO DE EDIFICIOS ESCOLARES PÚBLICOS

| NOMBRE DEL ESTABLECIMIENTO: | ESCUELA OFICIAL RURAL MIXTA CASERIO PORVENIR II | DIRECCIÓN DEL ESTABLECIMIENTO: | CASERIO PORVENIR II |
| CÓDIGO DEL ESTABLECIMIENTO: | 16-07-0088-43 | FECHA: | 30/11/2024 |

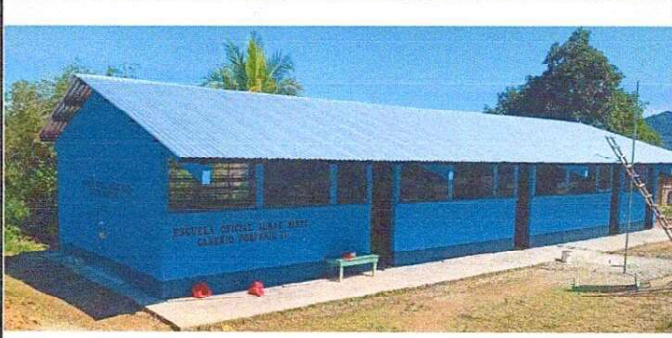
Foto 1: SE OBSERVA LA FINALIZACION DE CAMBIO DE LAMINAS. MODULO 1

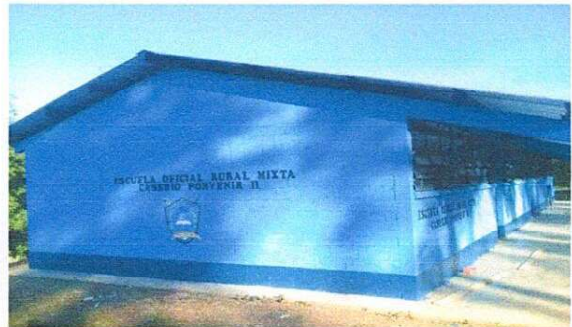
Foto 2: SE OBSERVA LA FINALIZACION DE PINTURA EN PARED Y PUERTAS. MODULO 1

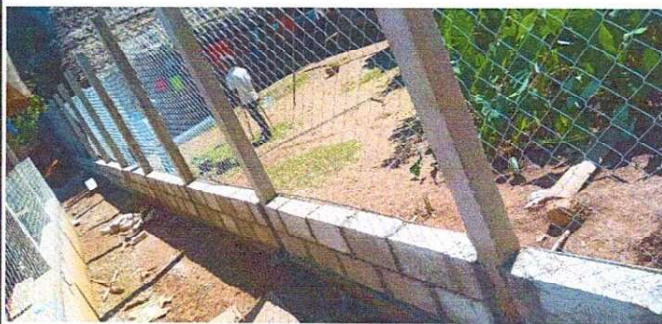
Foto 3: SE OBSERVA LA FINALIZACION DEL MURO PERIMETRAL. MODULO 2

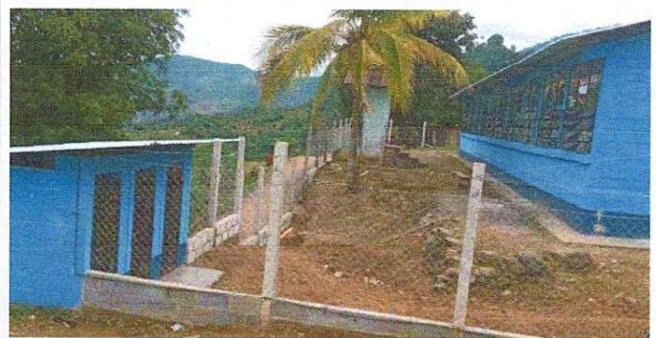
Foto 4: SE OBSERVA LA FINALIZACION DE INTRODUCCION DE MALLAS ALREDEDOR DEL ESTABLECIMIENTO. MODULO 2

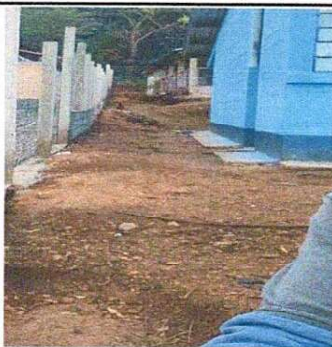
Foto 5: SE OBSERVA LA FINALIZACION DEL TUBO PVC BAJO TIERRA. MODULO 2

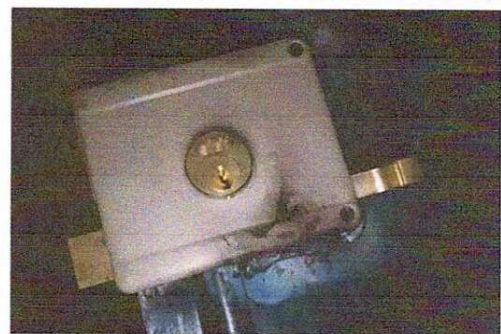
Foto 6: SE OBSERVA LA FINALIZACION DEL CAMBIO DE CHAPAS DE PUERTAS. MODULO 2
