REGISTRO FOTOGRÁFICO  
PROGRAMA DE MANTENIMIENTO DE EDIFICIOS ESCOLARES PÚBLICOS

SITUACIÓN DEFICIENCIAS DETERMINADAS

| NOMBRE DEL ESTABLECIMIENTO: | EORM CASERIO JOLOMIJIX II A | DIRECCIÓN DEL ESTABLECIMIENTO: | CASERIO JOLOMIJIX II A |
| CÓDIGO DEL ESTABLECIMIENTO: | 16-07-0092-43 | FECHA: | 05/09/2024 |

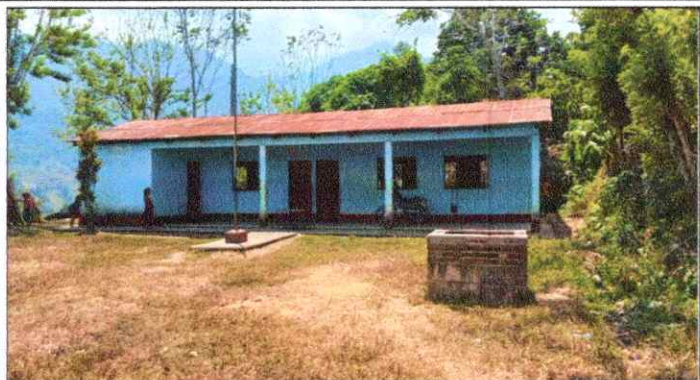
Foto 1: Se observa el deterioro de las laminas de las aulas desde el año 1997.

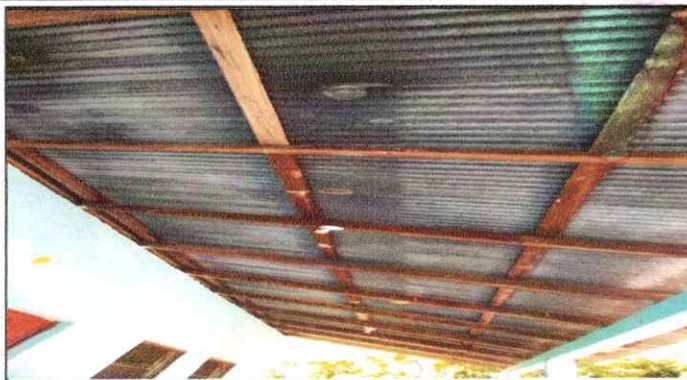
Foto 2: Se observa realmente que la estructura de vigas o costaneras no es la adecuada para el establecimiento. Esta deterioro

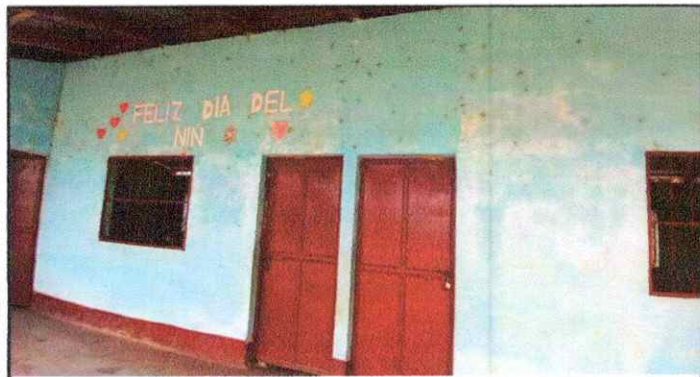
Foto 3: Las puertas de las Aulas estan Deterioradas y en pesimas condiciones.

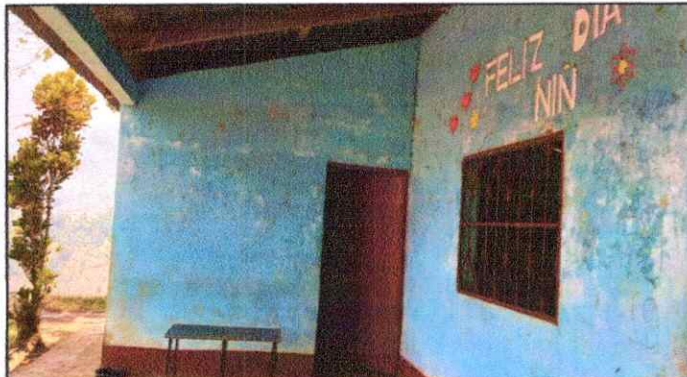
Foto 4: Se observa El Deterioro de la Puerta de la Dirección de la EORM.

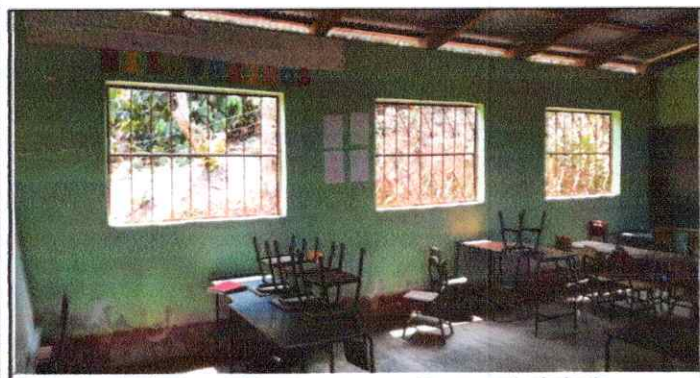
Foto 5: Los Balcones se Observa que necesita un mantenimiento.

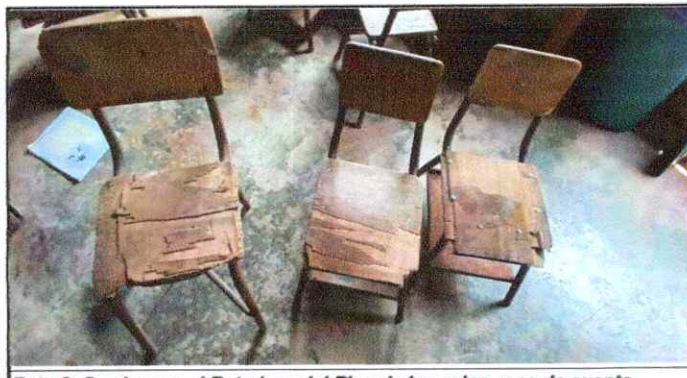
Foto 6: Se observa el Deterioro del Piso de las aulas, y se da cuenta tambien los asientos de los niños y niñas de la EORM.

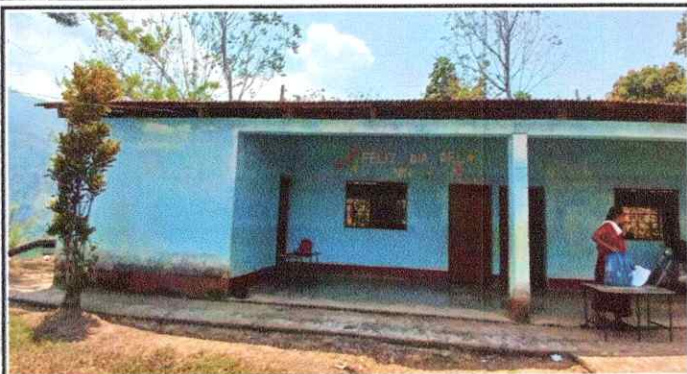
Foto 7: Se observa que el Edificio Escolar necesita Canales Pluviales.

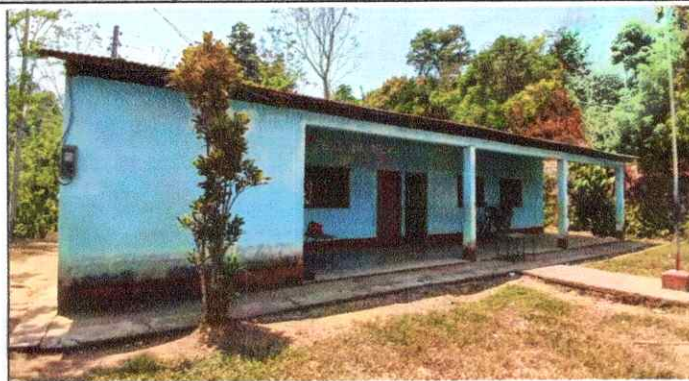
Foto 8: Se observa la humedad en la pared de la infraestructura escolar y es necesario su mantenimiento en pintura exterior e interior.

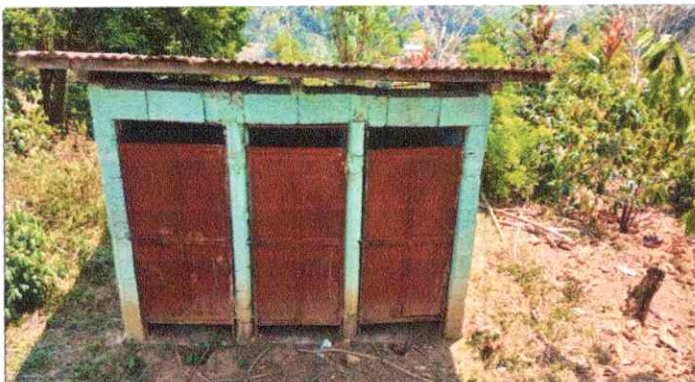
Foto 9: Se observa el Deterioro del Sanitario o Letrina es urgente remozar y su mantenimiento.

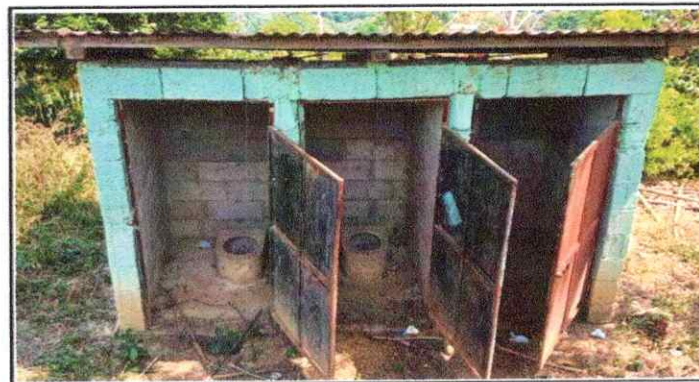
Foto 10: Se observa que los inodoros ya no están en condiciones para la salud. Es prioridad el mantenimiento.

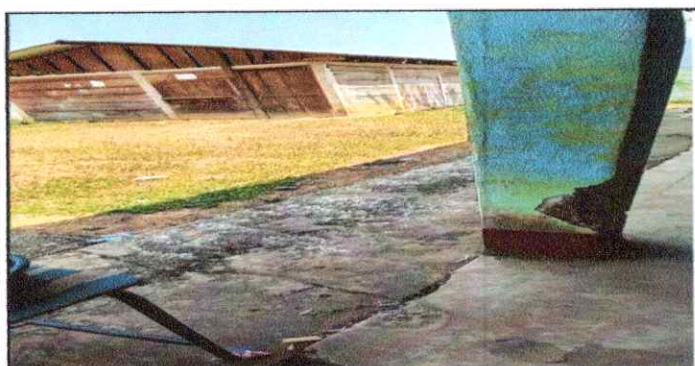
Foto 11: Se observa el Deterioro de la una de las columnas del Edificio Escolar.

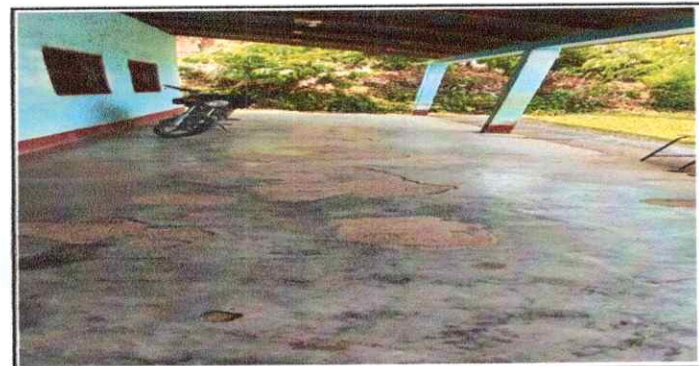
Foto 12: Se observa el Deterioro del Piso del Corredor de las Aulas.
