SITUACIÓN DEFICIENCIAS DETERMINADAS

| NOMBRE DEL ESTABLECIMIENTO: | Escuela Oficial Rural Mixta Casepio Turcios Lima | DIRECCIÓN DEL ESTABLECIMIENTO: | Caserío Luis Augusto Turcios Lima |
| CÓDIGO DEL ESTABLECIMIENTO: | 16-07-0157-43 | FECHA: | 26/02/2024 |

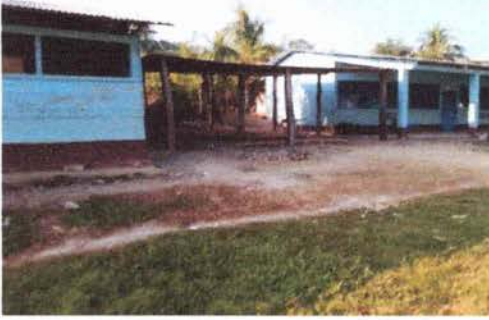
Foto 1: Galera existente para uso de cocina, (cambio de entechado y estructura metálica)

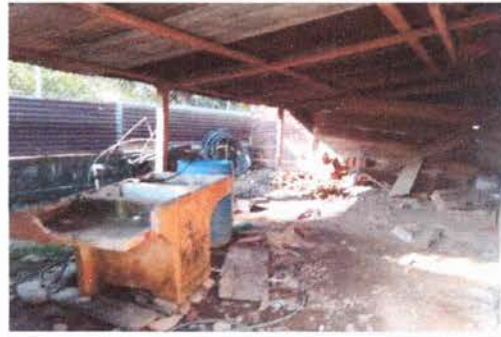
Foto 2: Galera que se necesita sustituir.

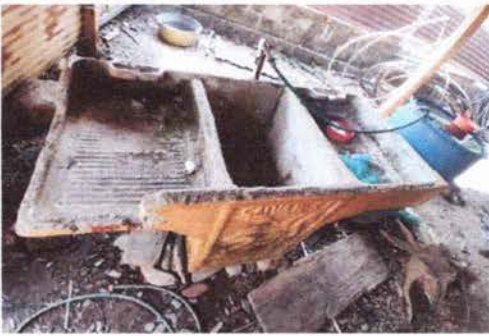
Foto 3: Pil que se requiere sustituir.

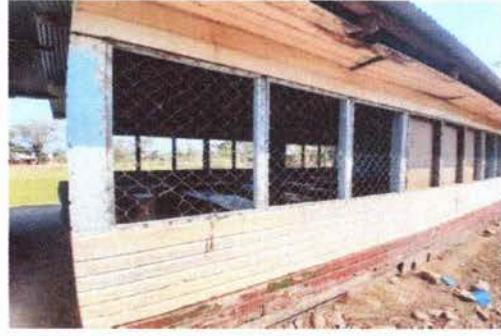
Foto 4: Entechado que se requiere sustituir del Modulo II.

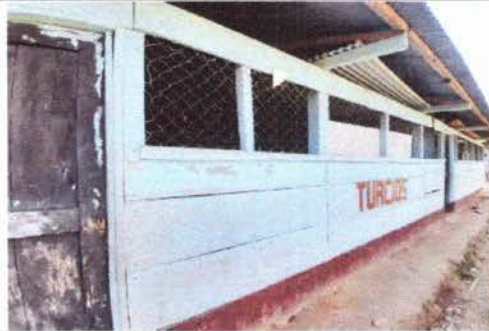
Foto 5: Pintura que se requiere sustituir.

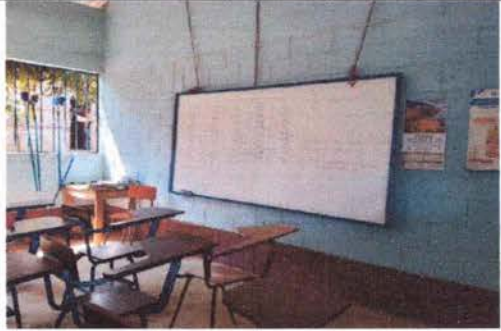
Foto 6: Pintura de interior de Aulas que se requiere sustituir.

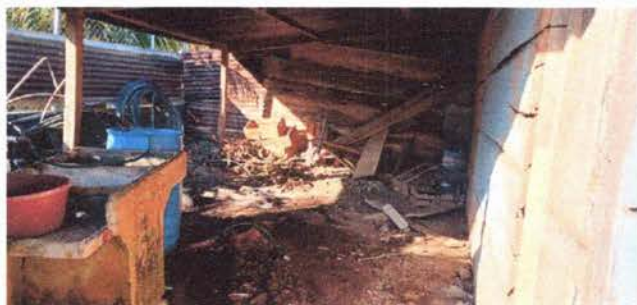
Foto 1: En esta fotografía se observa el deterioro en que se encuentra la cocina

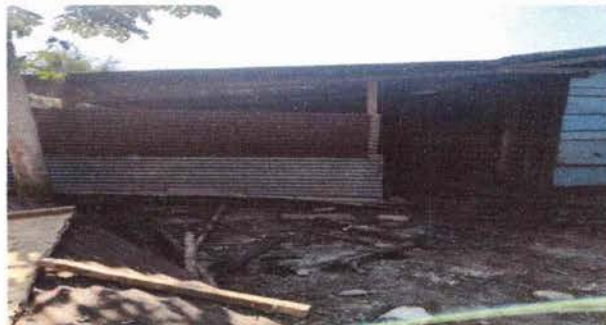
Foto 2: Las condiciones en que se encuentra no es un lugar adecuado para preparar alimentos para los niños

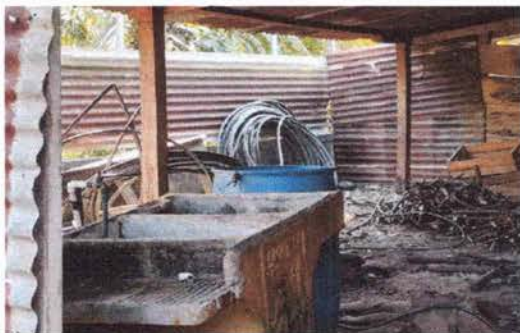
Foto 3: Se encuentra en malas condiciones el piso

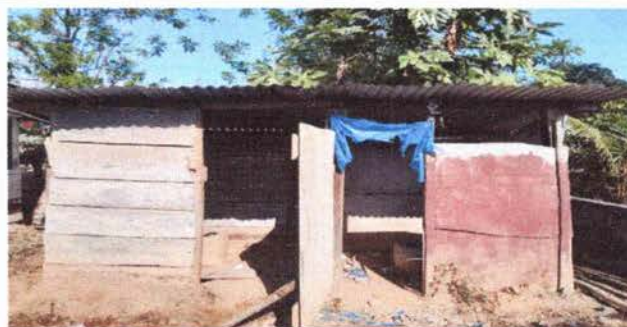
Foto 4: Las condiciones de los sanitarios es lamentable para los niños del centro educativo

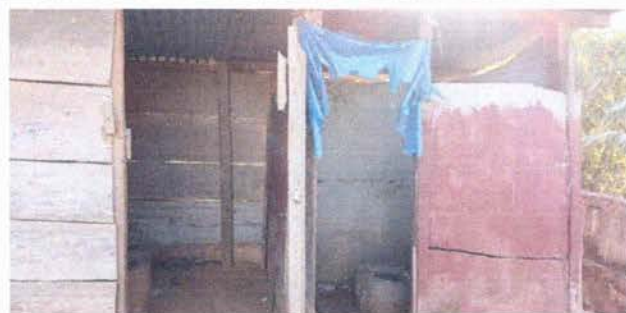
Foto 5: Se observa el inodoro que usan los niños y niñas

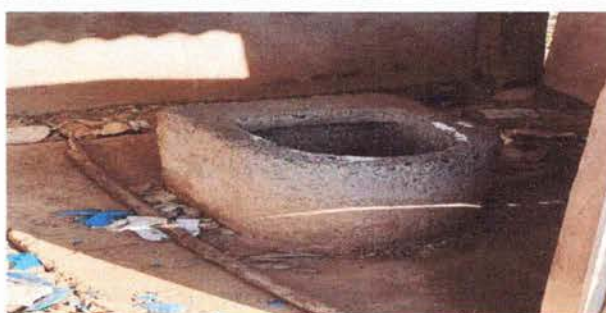
Foto 6: Se encuentra en mal estado el inodoro
