**REGISTRO FOTOGRÁFICO**  
**PROGRAMA DE MANTENIMIENTO DE EDIFICIOS ESCOLARES PÚBLICOS**

SITUACIÓN DEFICIENCIAS DETERMINADAS

| NOMBRE DEL ESTABLECIMIENTO: | E.O.R.M Caserio Bella Aurora | DIRECCIÓN DEL ESTABLECIMIENTO: | Caserio Bella Aurora |

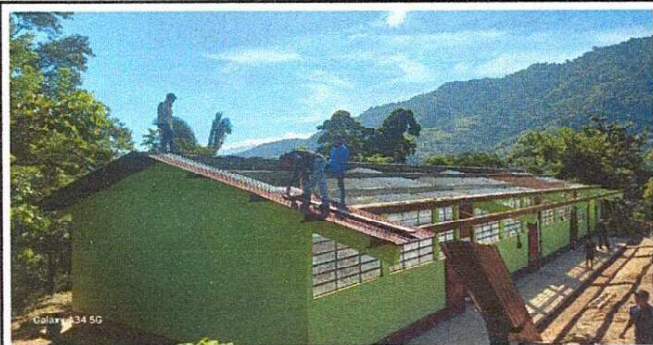
Foto1: Como se ve en la presente fotografia el entechado del centro educativo estan cambiando las laminas dañias.

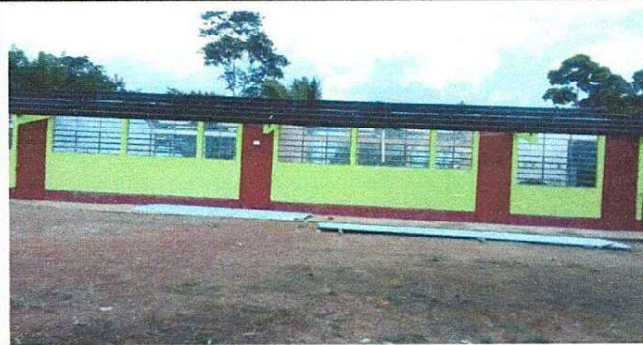
Foto 2: fotografia durante el mantenimiento de las costaneras, de la escuela.

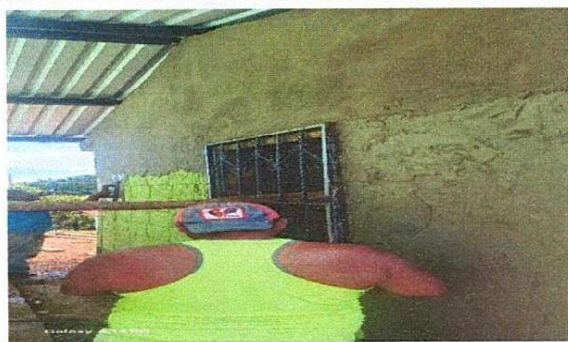
Foto 3: Como se ve en la fotografia en el momento de la aplicación del repello de la cocina.

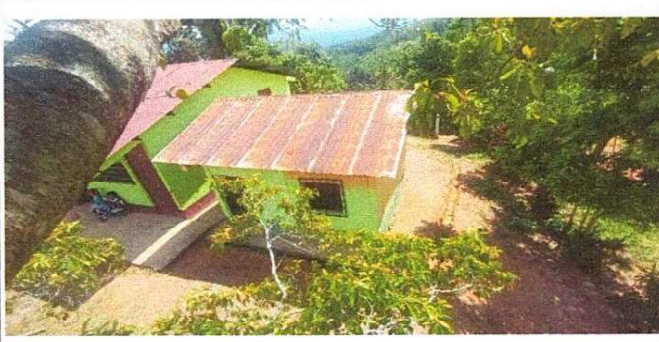
Foto 4: sustitucion de lanimas de la cocina cpmo se en la fotografia esta dañado.

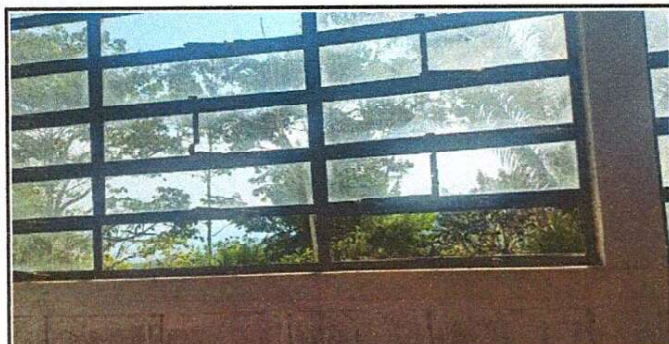
Foto 5: sustitucin de los pedazos de vidrios de las aulas de la escuela. A balcones que sera de muchos beneficios y seguridad para las aulas Y delos niño y niñas

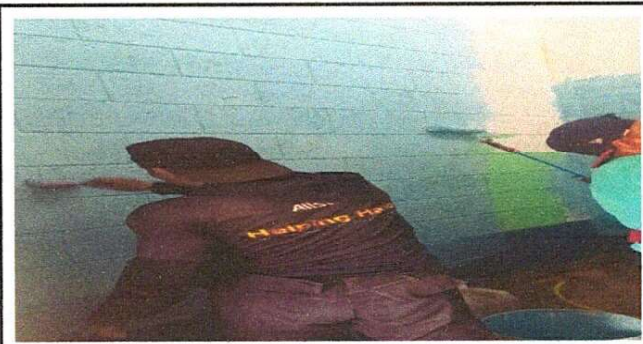
Foto 6: Como se logra ver en la fotografia las paredes de las aulas que necesitaba pintarias en el Interior y exterior. De las aulas, direccion y bodegas del centro Educativo. Los señores estan realizando.
