REGISTRO FOTOGRÁFICO  
PROGRAMA DE MANTENIMIENTO DE EDIFICIOS ESCOLARES PÚBLICOS

SITUACIÓN DEFICIENCIAS DETERMINADAS

| NOMBRE DEL ESTABLECIMIENTO: | ESCUELA OFICIAL URBANA MIXTA | DIRECCIÓN DEL ESTABLECIMIENTO: | BARRIO EL CENTRO |
| CÓDIGO DEL ESTABLECIMIENTO: | 16-07-0387-43 | FECHA: | 23/2/2024 |

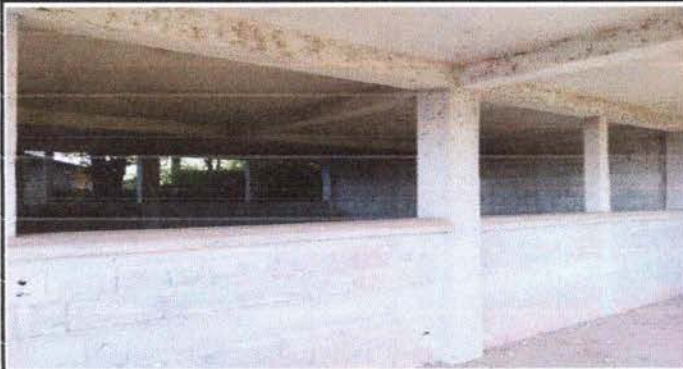
Foto 1: Se observa ausencia de los valcones. Modulo 1

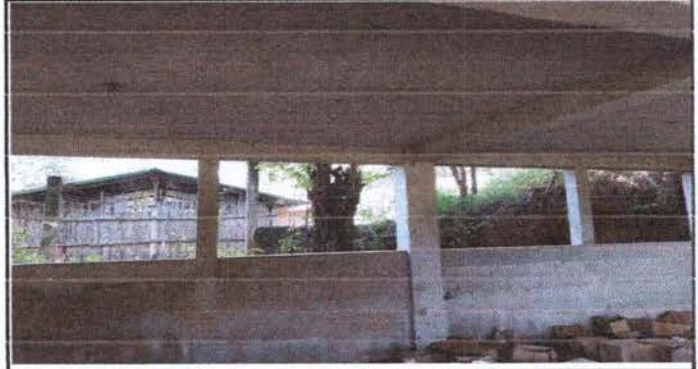
Foto 2: Se observa falta de valcones. Modulo 1

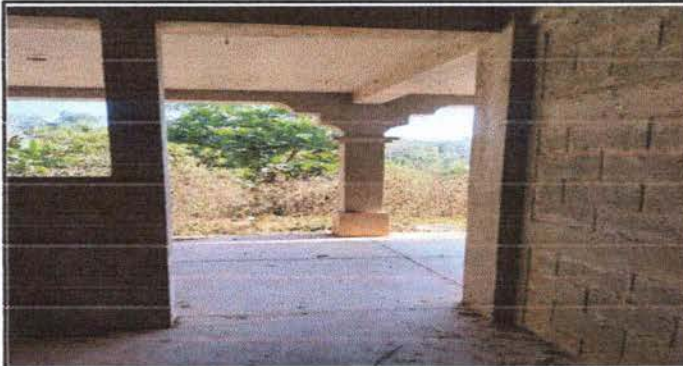
Foto 3: Se observa falta de puertas formales. Modulo 1

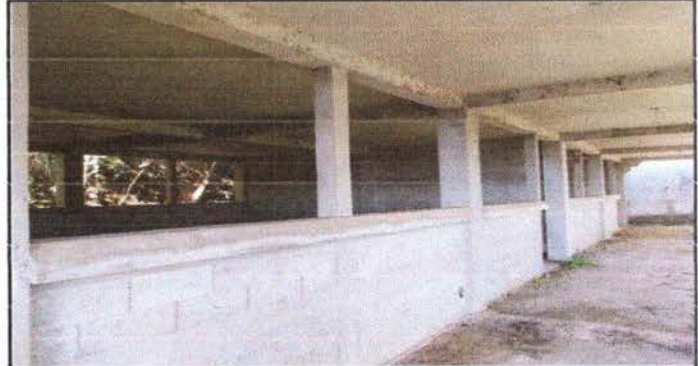
Foto 4: Se observa falta de piso de cemento. Modulo 1

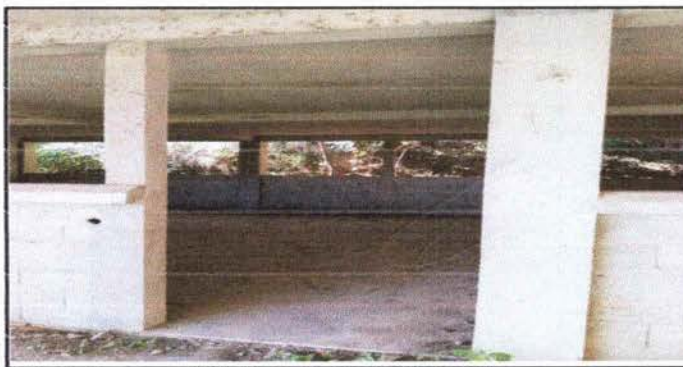
Foto 5: Se observa falta de puerta de aula. Modulo 1

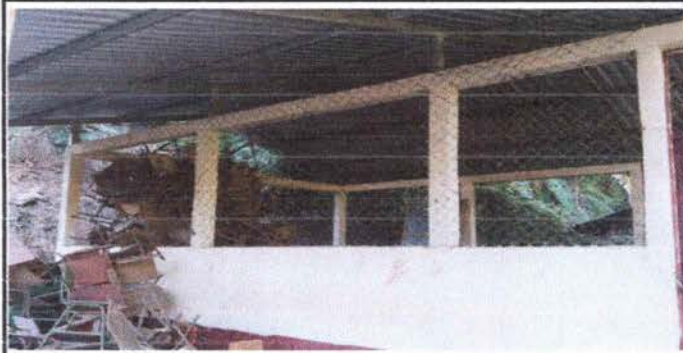
Foto 1: Instalacion de balcones. Modulo 2

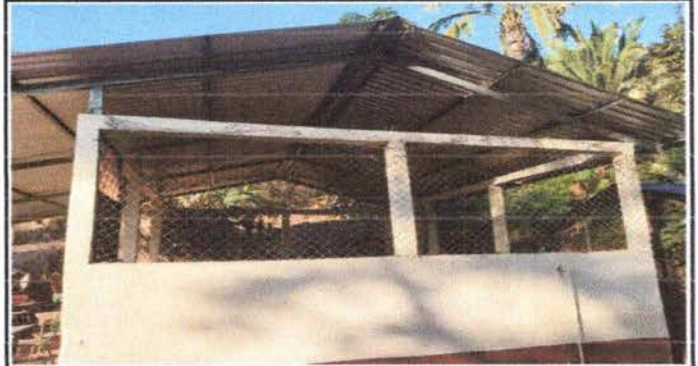
Foto 2: Instalación de Balcones. Modulo 2

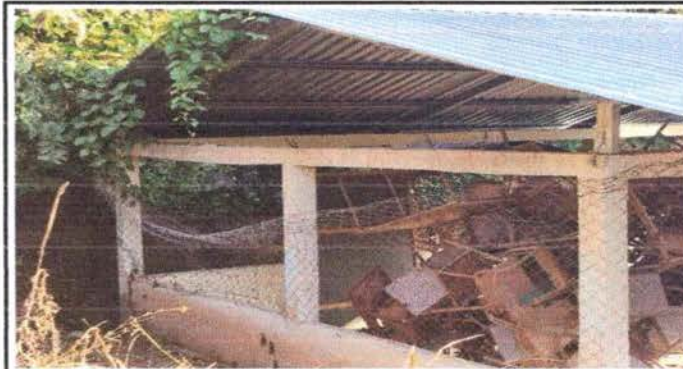
Foto 3: Ausencia de balcones en Modulo 2

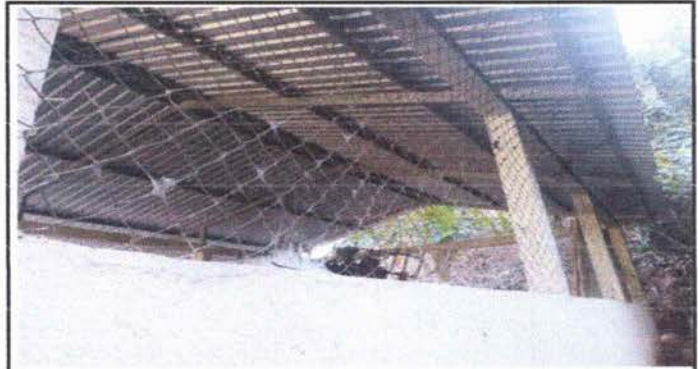
Foto 4: Ausencia de balcones Modulo 2.

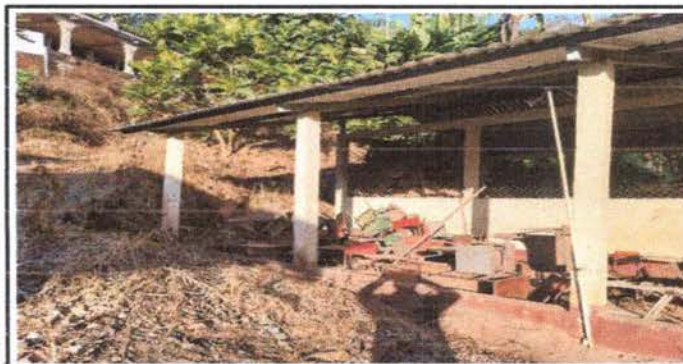
Foto 5: Ausencia de Pared en Corredor de Cocina. Modulo 2

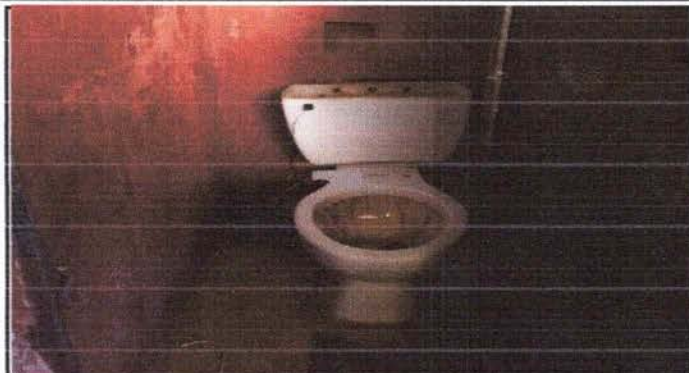
Foto 1: Se observa deterioro de sanitario. Modulo 3

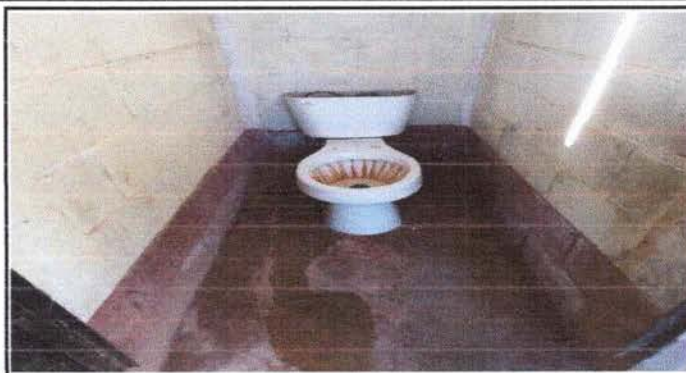
Foto 2: Se observa deterioro y desprendimiento de pintura. Modulo 3

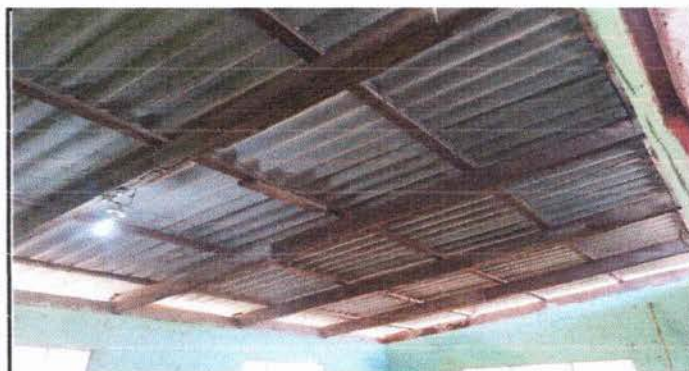
Foto 3: Se observa deterioro de las laminas de duralina. Modulo 4

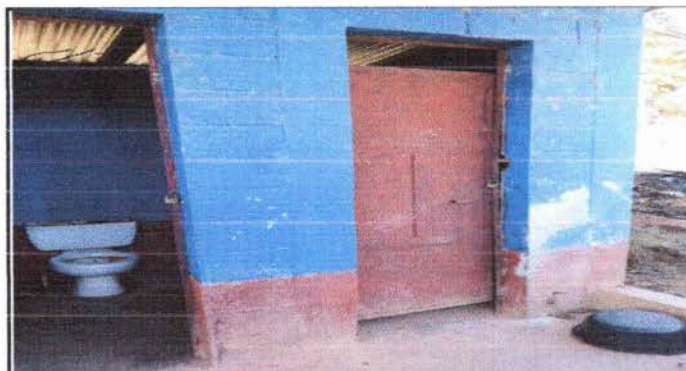
Foto 4: Se observa deterioro de los servicios sanitarios. Modulo 3

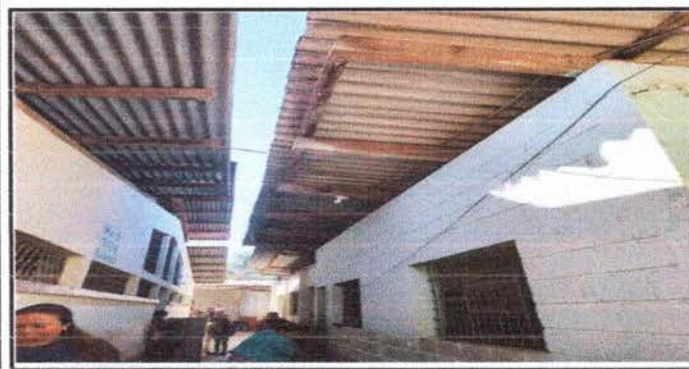
Foto 5: Se observa deterioro de la estructura de madera en vigas y costaneras. Modulo 4

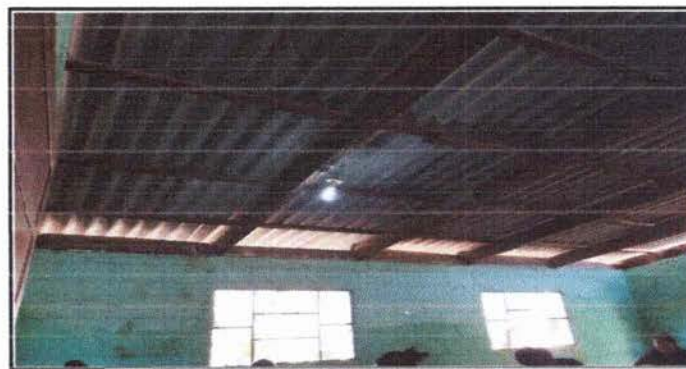
Foto 6: Se observa deterioro del techo que es material antiguo y con agujeros. Modulo 4
