# REGISTRO FOTOGRÁFICO PROGRAMA DE MANTENIMIENTO DE EDIFICIOS ESCOLARES PÚBLICOS

PRA-FOR-123  
Versión 1

| NOMBRE DEL ESTABLECIMIENTO: | EORM CASERÍO AGUA CALIENTE | DIRECCIÓN DEL ESTABLECIMIENTO: | CASERÍO AGUA CALIENTE |
| CÓDIGO DEL ESTABLECIMIENTO: | 16-07-0394-43 | FECHA: | 04/11/2,024 AL 19/11/2,024 |

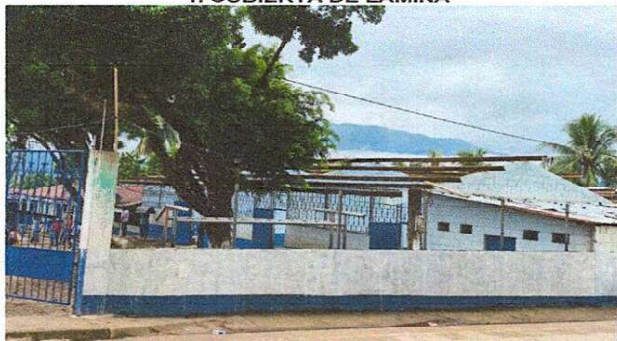
## 1. CUBIERTA DE LÁMINA

Foto1: Se observa el momento en la cual son bajadas todas la cubierta de techo, para después ser reemplazadas por láminas troqueladas calibre 26.

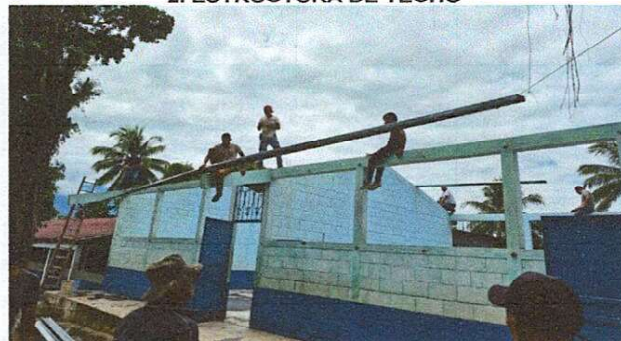
## 2. ESTRUCTURA DE TECHO

Foto 2: Se observa el momento en que las costaneras de metal anterior son reemplazadas en su totalidad por costaneras nuevas.

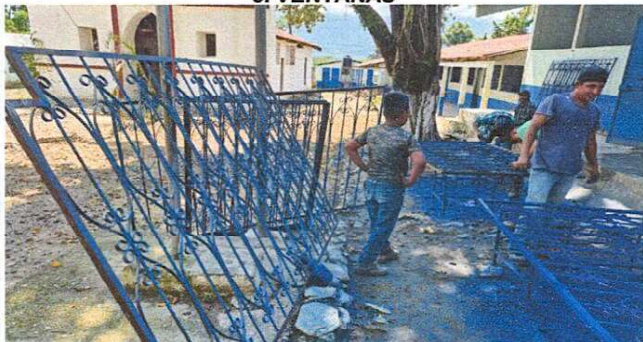
## 3. VENTANAS

Foto 3: En esta imagen se aprecia el día en que fueron removidos los balcones para luego aplicarle pintura posterior a quitarle el oxido y otros sustancias.

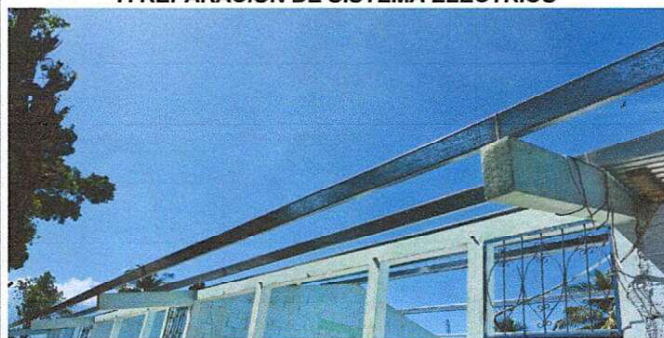
## 7. REPARACION DE SISTEMA ELECTRICO

Foto 4: El cableado electrico es retirado en su totalidad para después ser reemplados por nuevos materiales y nueva instalación.

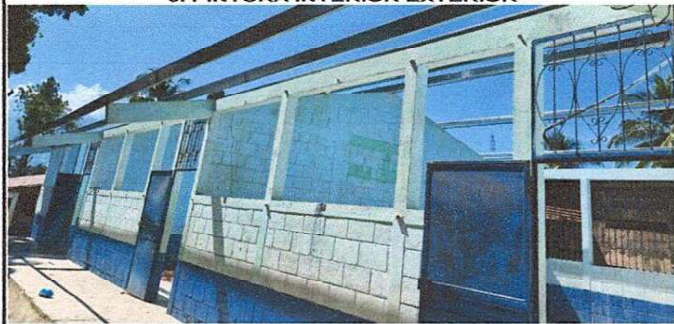
## 6. PINTURA INTERIOR EXTERIOR

Foto 5: Se observa el momento en que son limpiadas y lavadas las paredes del interior y exterior para su posterior aplicación de pintura.

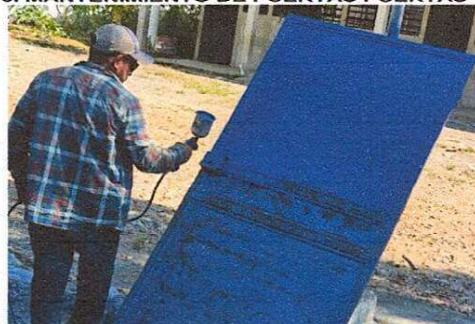
## 3. MANTENIMIENTO DE PUERTAS PUERTAS

Foto 6: Se observa el lijado y posterior aplicación de pintura a las puertas de tres aulas.
