# REGISTRO FOTOGRÁFICO PROGRAMA DE MANTENIMIENTO DE EDIFICIOS ESCOLARES PÚBLICOS

PRA-FOR-123  
Versión 1

POSTERIOR

| NOMBRE DEL ESTABLECIMIENTO: | EORM CASERÍO AGUA CALIENTE | DIRECCIÓN DEL ESTABLECIMIENTO: | CASERÍO AGUA CALIENTE |

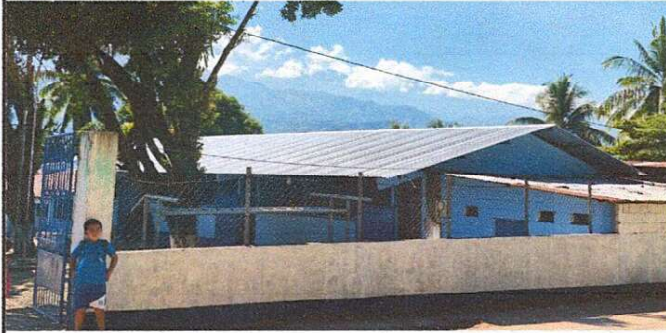
## 1. CUBIERTA DE LÁMINA

Foto1: Estado actual del techo exterior cubierto por láminas troqueladas calibre 26.

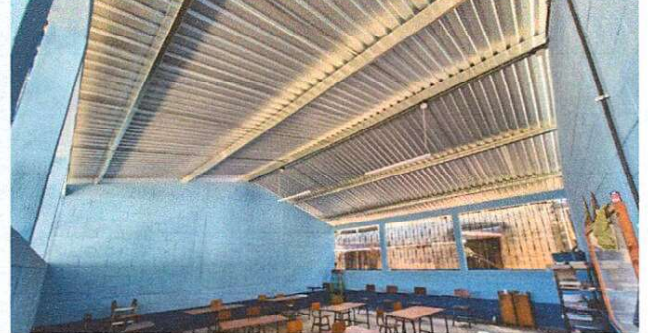
## 2. ESTRUCTURA DE TECHO

Foto 2: Se observa el estado actual de la estructura de techo, reemplazadas por costaneras nuevas en su totalidad.

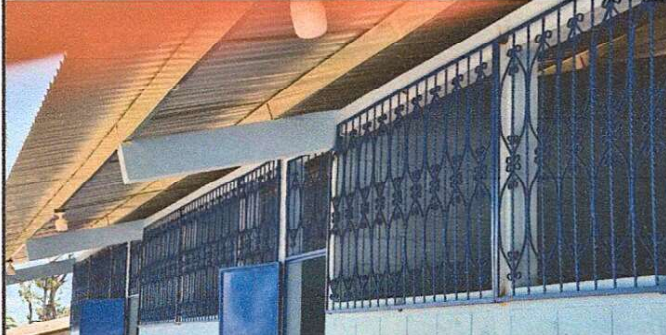
## 3. VENTANAS

Foto 3: Después del mantenimiento y remoción de óxido, las ventanas fueron colocados nuevamente en su lugar, con pintura nueva.

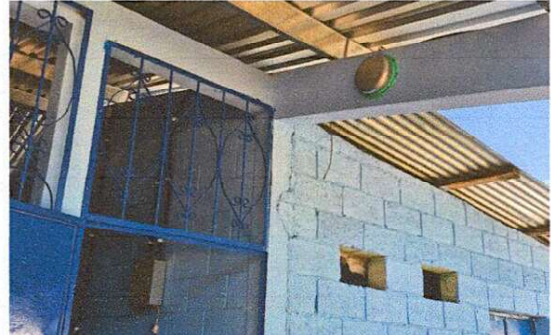
## 7. REPARACION DE SISTEMA ELECTRICO

Foto 4: La línea del sistema eléctrico fue reemplazado en su totalidad con nueva instalación y nuevos accesorios, iluminando por las noches el corredor y patio del centro educativo.

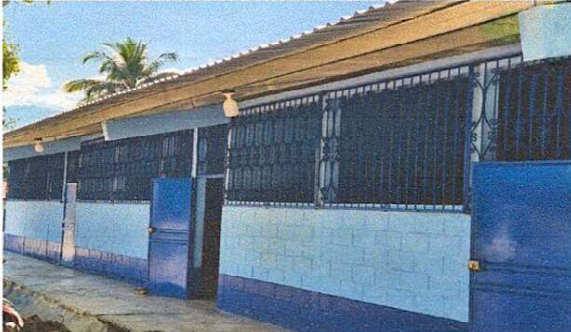
## 3. PINTURA INTERIOR EXTERIOR

Foto 5: Así se ve actualmente las aulas después de aplicar pintura en exterior como en el interior.

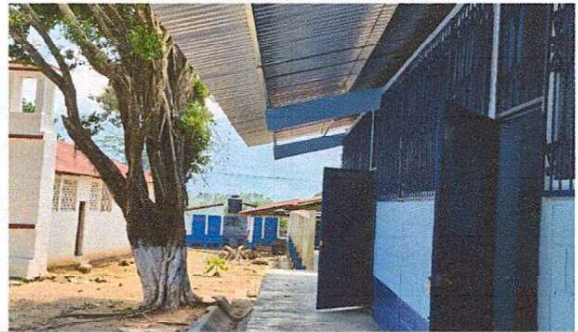
## MANTENIMIENTO DE PUERTAS

Foto 6: Después del mantenimiento de cada puerta así quedaron incluyendo el cambio de chapa.
