REGISTRO FOTOGRÁFICO  
PROGRAMA DE MANTENIMIENTO DE EDIFICIOS ESCOLARES PÚBLICOS

| DEPARTAMENTO: | ALTA VERAPAZ | MUNICIPIO: | PANZÓS |
| NOMBRE DEL ESTABLECIMIENTO: | ESCUELA OFICIAL RURAL MIXTA | DIRECCIÓN DEL ESTABLECIMIENTO: | CASERÍO CACAVILÁ |
| CÓDIGO DEL ESTABLECIMIENTO: | 16-07-0402-43 | FECHA: | 15/11/2024 |

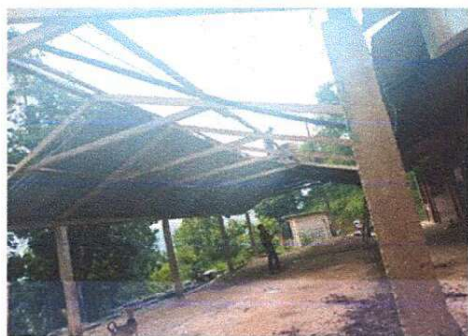
Foto1: DESMONTAJE DE LAS LÁMINAS ACANALADAS Y DE LA ESTRUCTURA DEL TECHO DE MADERA

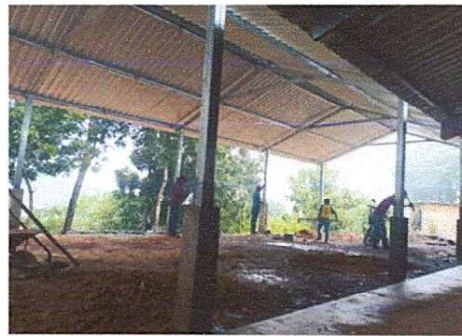
Foto 2: APLANAMIENTO DEL SUELO PARA TIRAR LA TORTA DE CEMENTO

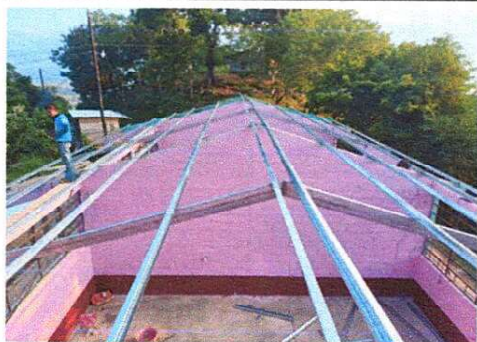
Foto 3: COLOCACIÓN DE LA ESTRUCTURA METÁLICA

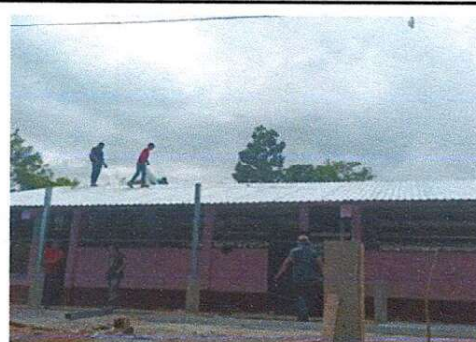
Foto 4: COLOCACIÓN DE LÁMINAS TROQUELADAS Y CAPOTES

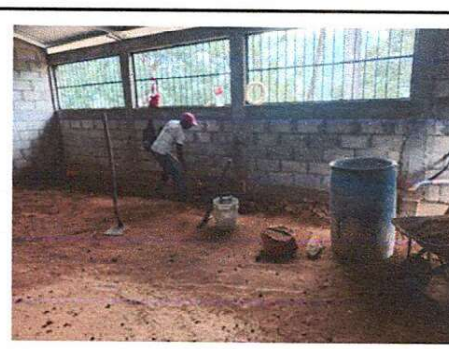
Foto 6: APLANAMIENTO Y PREPARACIÓN DEL SUELO PARA TORTA DE CEMENTO EN EL AULA

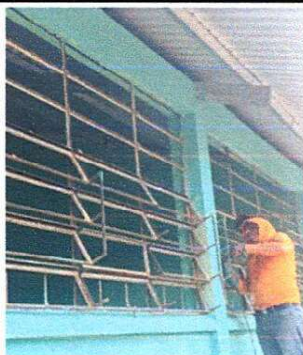
Foto1: LIMPIEZA DE BALCONES

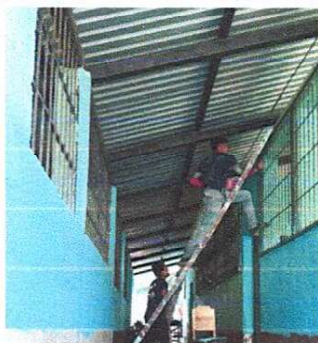
Foto 2: PINTURA DE PAREDES DEL EXTERIOR

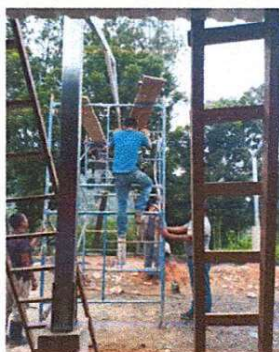
Foto 3: COLOCACIÓN DE COSTANERAS Y TIJERAS PARA TECHO DEL SALÓN

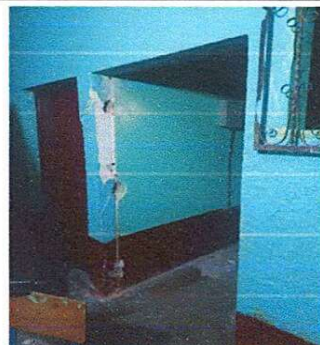
Foto 4: COLOCACIÓN DE PUERTAS DE METAL EN EL AULA
