SITUACIÓN DEFICIENCIAS DETERMINADAS

| DEPARTAMENTO: | Alta Verapaz | MUNICIPIO: | San Pedro Carcha |
| NOMBRE DEL ESTABLECIMIENTO: | EORM | DIRECCIÓN DEL ESTABLECIMIENTO: | Aldea Sepoc El Porvenir |
| CÓDIGO DEL ESTABLECIMIENTO: | 16-09-0139-43 | FECHA: | 13/09/2024 |

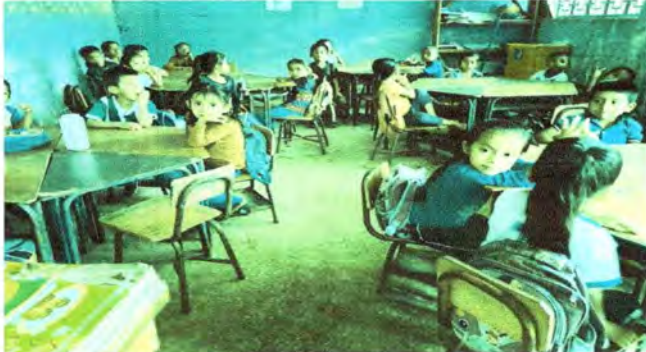
**Foto 1.** Módulo 1: Sustitución de piso de torta de cemento a torta de cemento, pintada de pared interior y exterior.

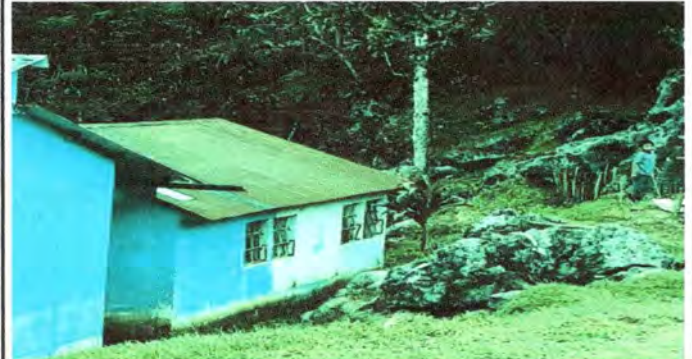
**Foto 2:** Sustitución de estructura de madera a costanera, láminas acanaladas a troqueladas. Pintada paredes de Interior y Exterior, Sustitución de piso de torta de cemento a torta de cemento.

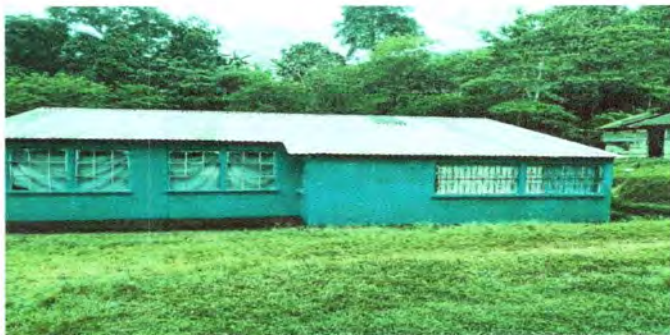
**Foto 3** Módulo 3: Sustitución de láminas acanaladas a láminas a troqueladas y Rehabilitación de balcones, sustitución de vidrios de ventanas, pintada de pared interior y exterior.

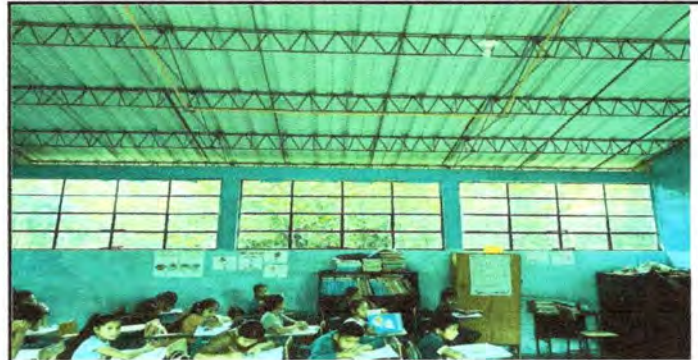
**Foto 4.** Módulo 4: Sustitución de estructura metálica a costaneras, láminas troqueladas a troqueladas. Sustitución de vidrios de ventanas, pintada de pared interior y exterior.

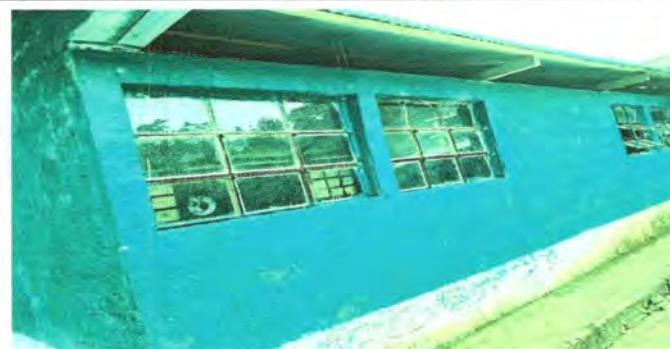
**Foto 5:** Módulo 5: Sustitución de estructura de madera a costanera, láminas acanaladas láminas a troqueladas. Rehabilitación de balcones, pintada de pared interior y exterior.

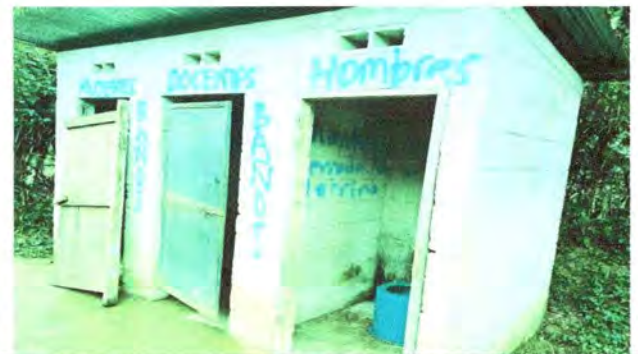
**Foto 6:** Sustitución de láminas acanaladas láminas a troqueladas y estructura portante. Sustitución de puertas a puerta de metal, pintada de pared interior y exterior.

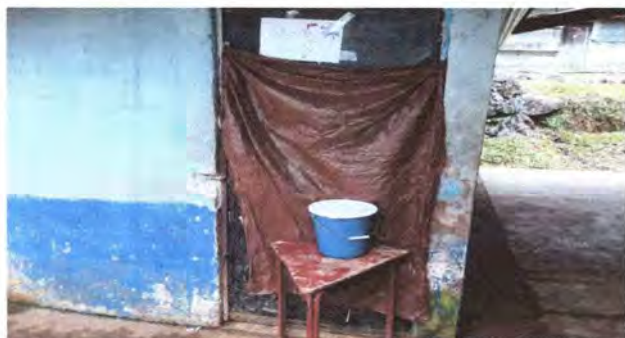
Foto 1. Módulo 1: Cambio de piso de torta de cemento a torta de cemento, pintadas de interior y exterior, cambio de estructura de madera a metal, láminas acanaladas a troqueladas.

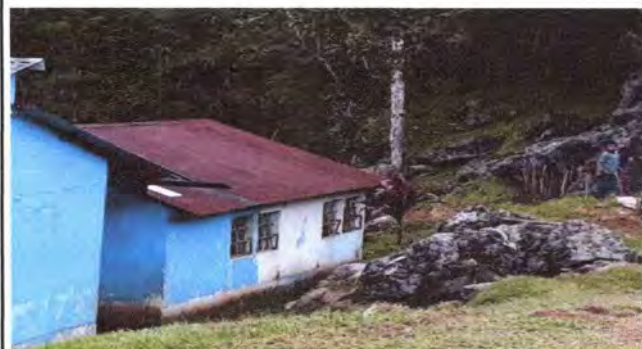
Foto 2. Cambio de piso de torta de cemento a torta de cemento, pintadas de interior y exterior, cambio de estructura de madera a metal, láminas acanaladas a troqueladas.

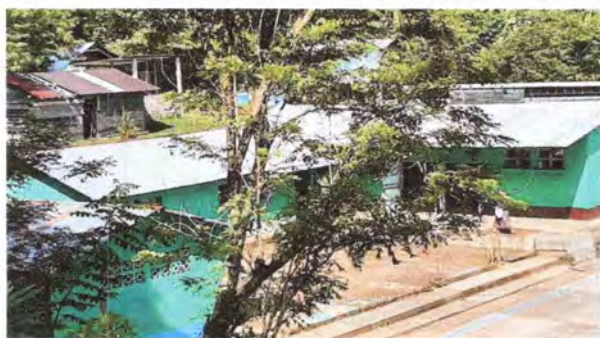
Foto 3 Módulo 3: Cambio de láminas acanaladas láminas a troqueladas. Rehabilitación de balcones, sustitución de vidrios de ventanas, pintadas interior y exterior.

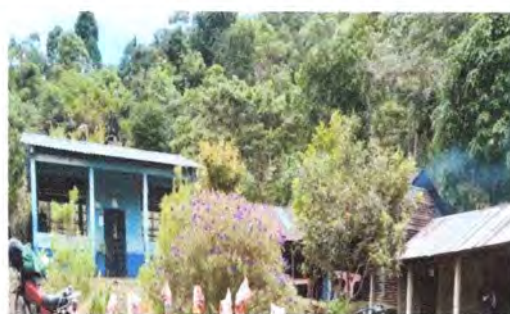
Foto 4. Módulo 4: Cambio de láminas acanaladas láminas a troqueladas. Sustitución de vidrios de ventanas, pintadas interior y exterior.

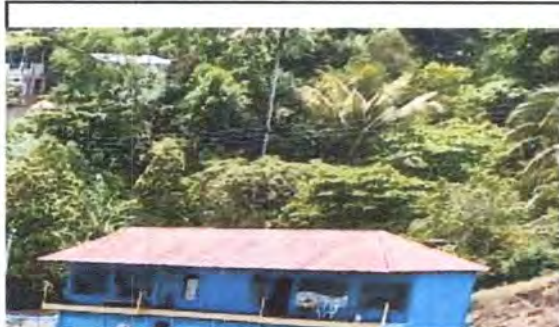
Foto 5: Módulo 5: Sustitución de láminas acanaladas láminas a troqueladas. Rehabilitación de balcones, pintadas de paredes interior y exterior.

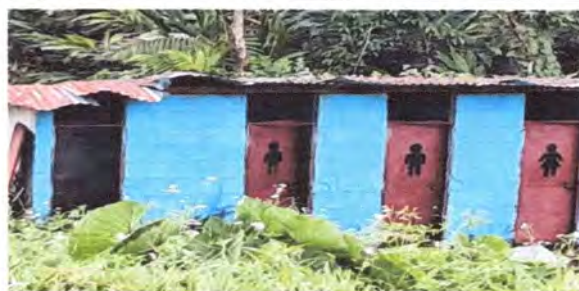
Foto 6: Sustitución de láminas acanaladas láminas a troqueladas. Sustitución de puertas de metal, pintadas interior y exterior.
