SITUACIÓN DEFICIENCIAS DETERMINADAS

PREVIO ☒

| NOMBRE DEL ESTABLECIMIENTO: | Escuela Oficial Rural Mixta | DIRECCIÓN DEL ESTABLECIMIENTO: | Caserío Seguachil |
| CÓDIGO DEL ESTABLECIMIENTO: | 16 - 09 - 0187 - 43 | FECHA: | 13/09/2024 |

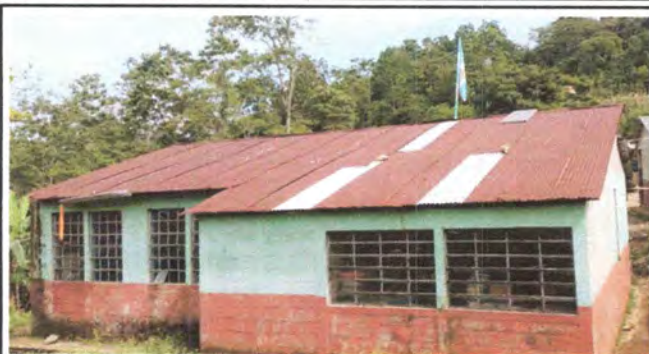
Foto 1: Sustitución de láminas por lámina troquelada aluzinc calibre 26 modulo 1

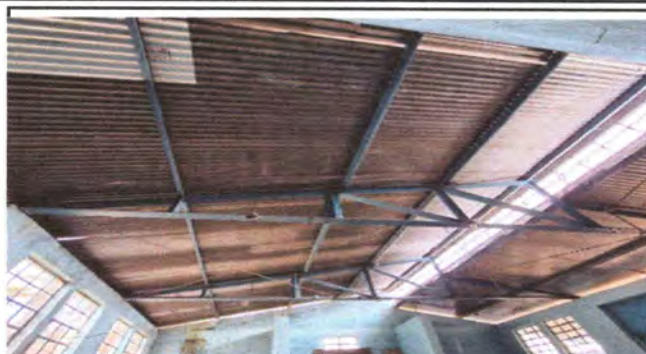
Foto 2: Mantenimiento de estructura de soporte de metal aplicación de pintura modulo 1

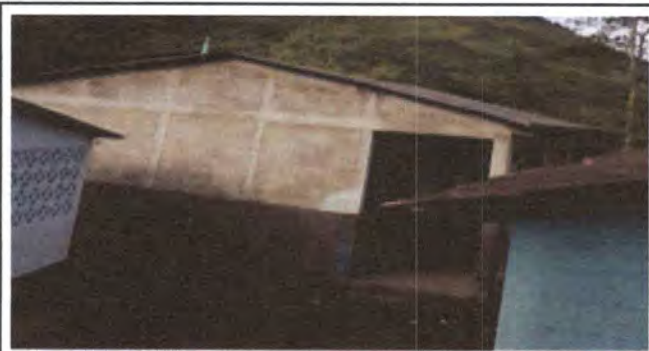
Foto 3: Sustitución de lamina por lamina troquelada aluzinc calibre 26

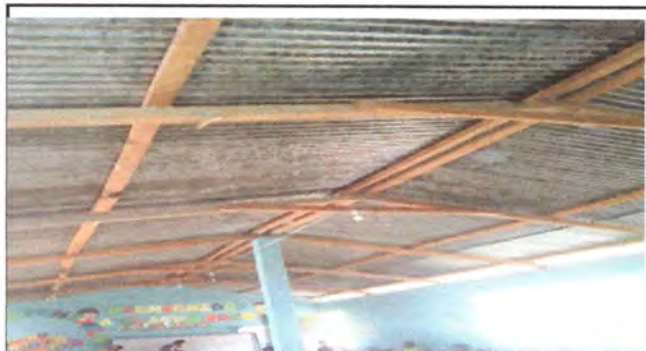
Foto 4: Sustitución de estructura de soporte de maderapor metal modulo 3

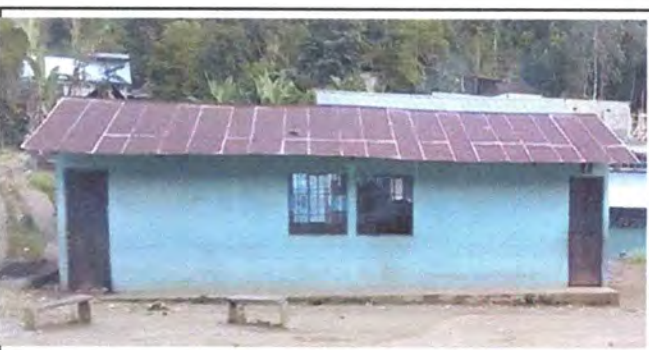
Foto 5: Sustitución de laminas por laminas troquelada aluzinc calibre 26

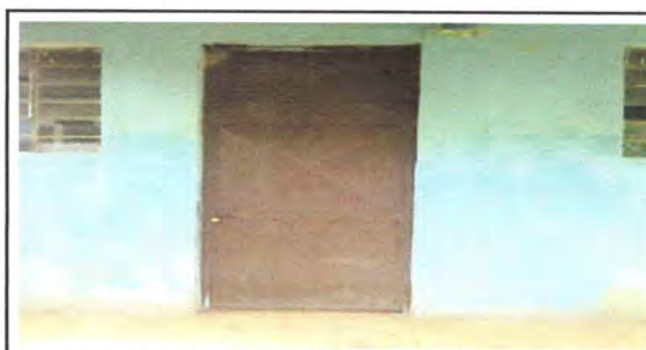
Foto 6 Mantenimiento de estructura de puerta lijado cepillado aplicación de pintura.

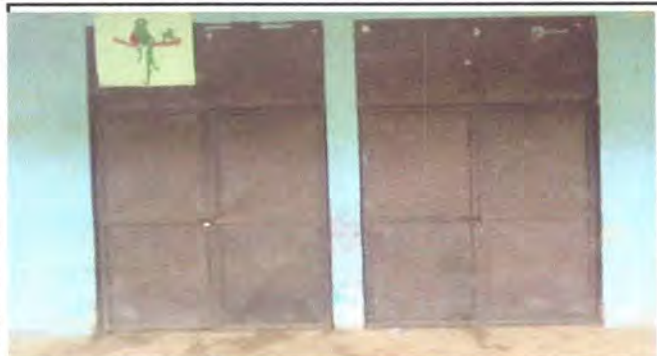
Foto1: Mantenimiento de estructura de puerta lijado cepillado aplicacion de pintura modulo 1

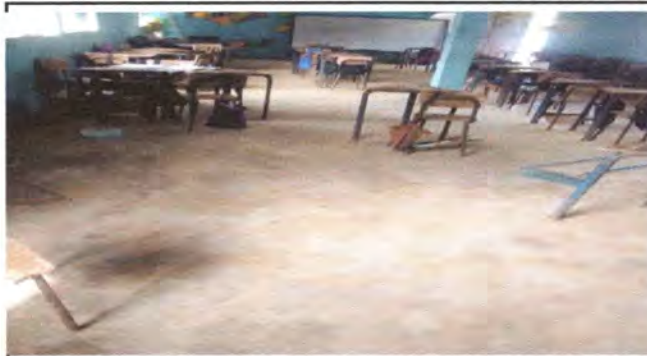
Foto 2: Mantenimiento de piso de granito (pullido y lustrado modulo 3
