SITUACIÓN DEFICIENCIAS DETERMINADAS

| NOMBRE DEL ESTABLECIMIENTO: | EORM Aldea Santa Cecilia | DIRECCIÓN DEL ESTABLECIMIENTO: | Aldea Santa Cecilia |
| CÓDIGO DEL ESTABLECIMIENTO: | 16-09-0211-43 | FECHA: | 23 de septiembre del 2024 |

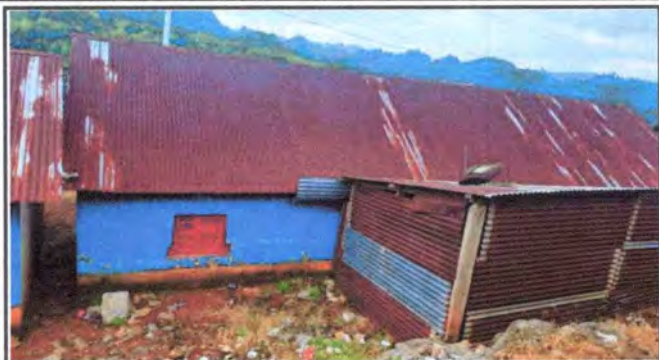
Foto 1: Se puede observar el deterioro de toda la parte estructural de la lamina del modulo que utilizan los educandos de 3° y 4° primaria. Tambien es necesario algun tipo de repello y aplicación de pintura.

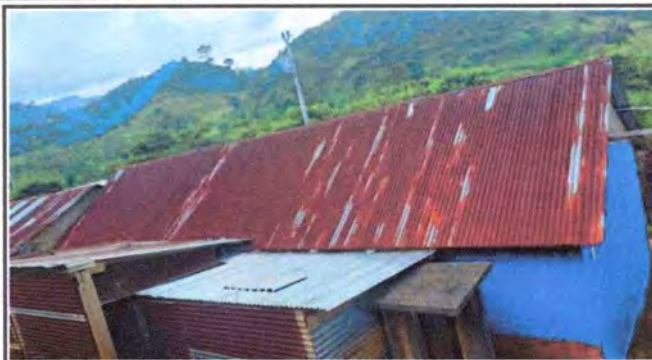
Foto 2: El módulo de 3° y 4° primaria, necesita cambio total de la cubierta de lamina. Actualmente las laminas presentan filtración en épocas de lluvia.

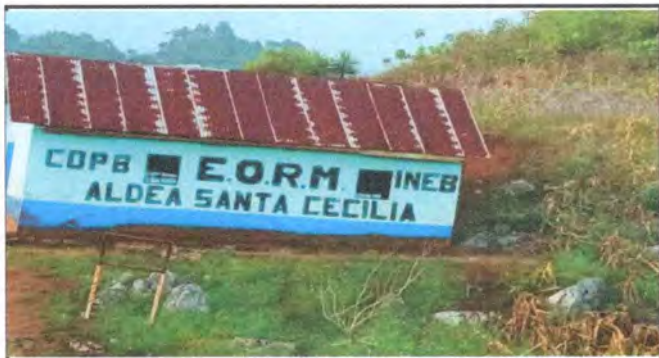
Foto 3: El salon de prepa 3, requiere cambio de toda la cubierta de lamina, presenta filtración de agua en varias partes de la estructura.

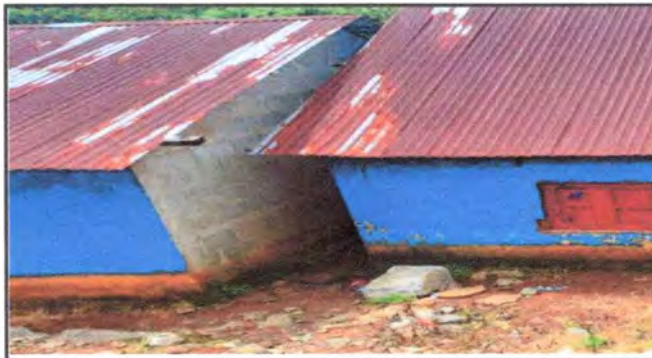
Foto 4: El salón de sexto primaria, tambien requiere cambio en la cubierta de lamina, en su mayoria se encuentran picadas dando lugar a las filtraciones de agua.

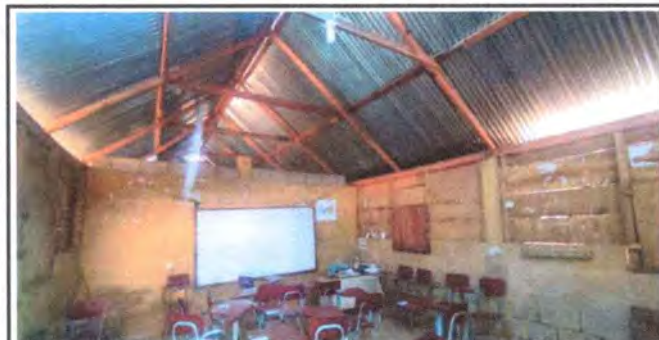
Foto 5: El módulo II que comprende las aulas de tercero y cuarto necesita cambio total de las costaneras, todas se encuentran con polilla y en estado deteriorado.

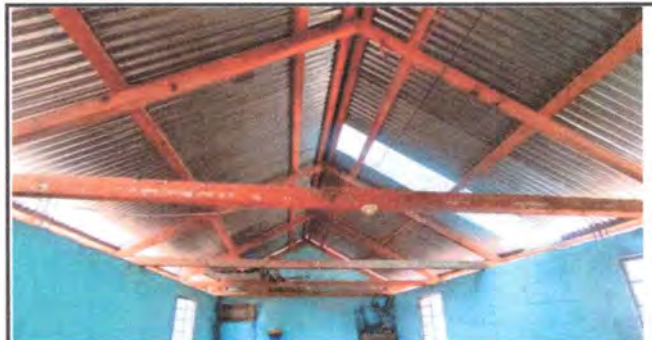
Foto 6: La estructura de la costanera del aula de sexto primaria, requiere cambio total por las condiciones deterioradas en las que se encuentran.

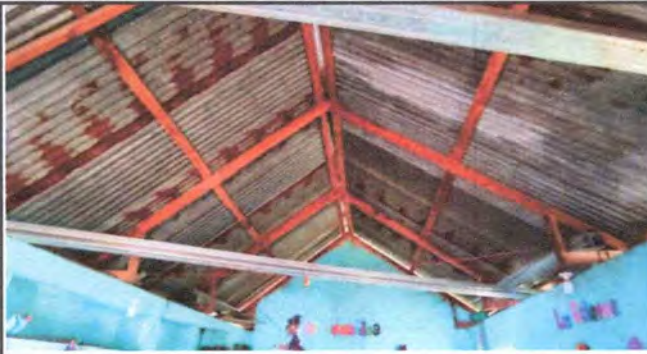
Foto1: Se puede observar el deterioro de toda la parte estructural de las costaneras que sostienen las laminas del salon de prepa 3. Requiriendo cambio total en toda la estructura.

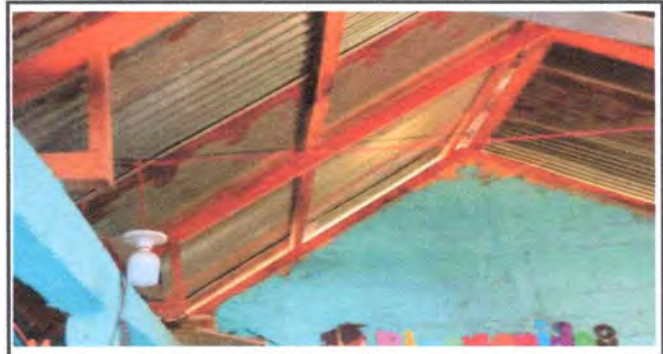
Foto 2: Evidencias de las costaneras que se encuentran en mal estado. Salón de prepa 3.

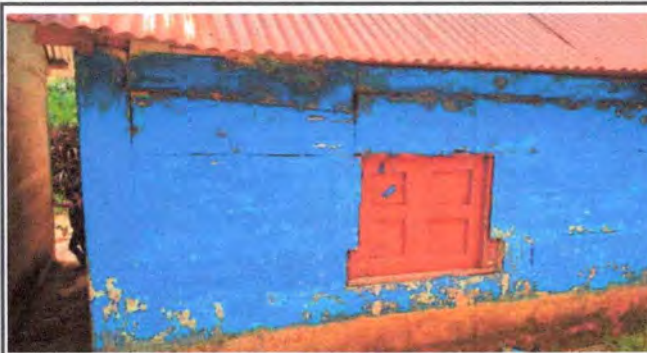
Foto 3: El salon de 4° primaria, actualmente cuenta con ventanas de madera, se encuentran con polilla y en estado deteriorado.

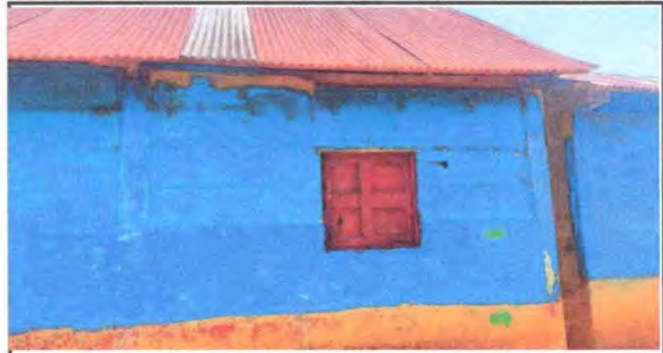
Foto 4: Esta parte, enfoca la ventana de madera del otro extremo. Se puede observar el estado en que se encuentra, las tablas con agujeros y bastante polilla.

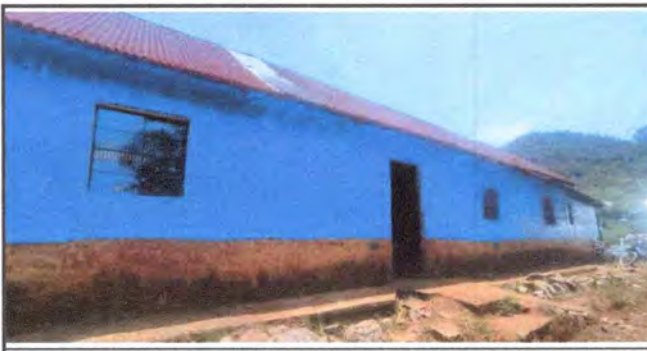
Foto 5: Las ventanas del tercero primaria, no cuentan con las medidas requeridas para brindar iluminación, por tal razón necesitan ampliación de las mimas.

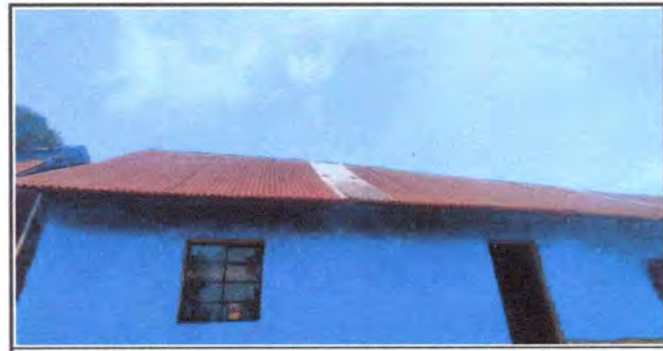
Foto 6: Evidencia de las ventas con medidas pequeñas, que dificultan la iluminación dentro del salón de clases de tercero primaria.

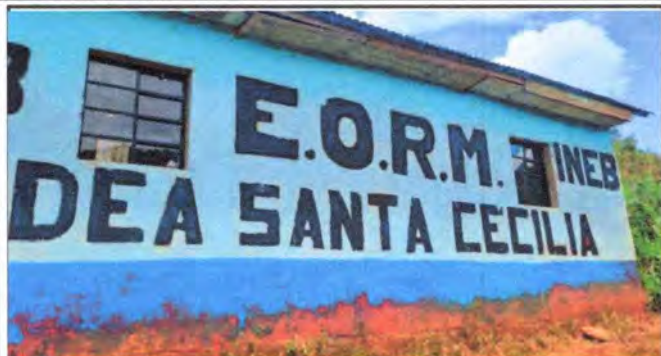
Foto1: Se puede observar las ventanas del salón de prepa 3, el mismo problema no cuentan con las medidas necesarias para que brinden iluminación y favorezcan proceso de enseñanza aprendizaje.

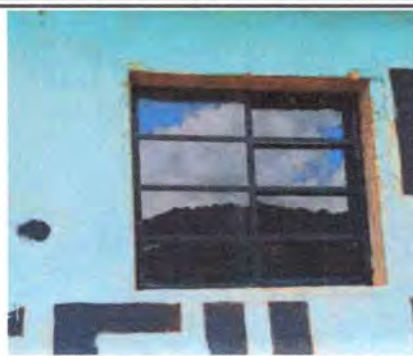
Foto 2: Evidencia del tamaño de las ventanas de prepa 3. Medidas que evitan la claridad dentro del salón de clases.

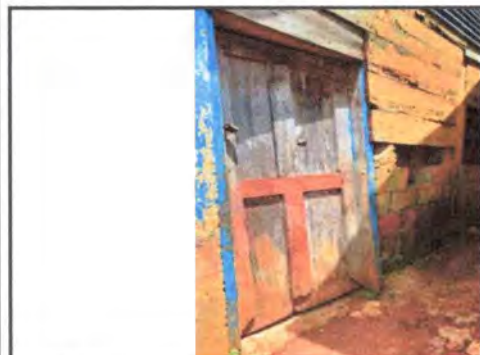
Foto 3: El salon de 4° primaria, necesita cambio total de toda su estructura física, actualmente cuenta con cinco hileras de bloc, y el complemento de madera. El block se encuentra agrietado en los cuatro lados del salón.

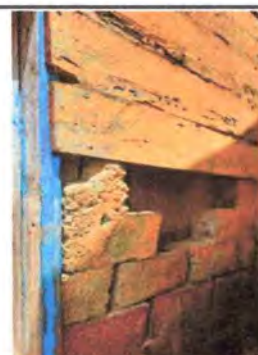
Foto 4: Evidencia de las hileras de block junto con el complemento de madera, que lleva mas de treinta años desde que fue su construcción. Representa un peligro para los educandos porque la estructura se mueve

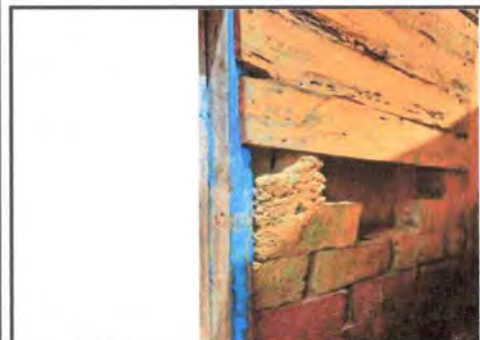
Foto 5: Otro ángulo de como se encuentra actualmente la estructura física del aula de cuarto primaria.

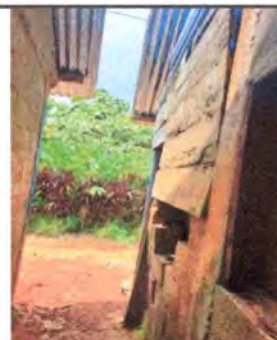
Foto 6: Podemos observar que las tablas se cayeron por el mal estado en que se encuentran.

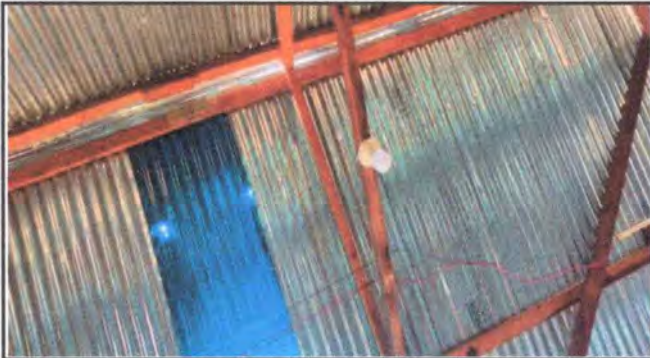
Foto 1: Actualmente cuenta con una única bombilla cada salón, esta no ilumina de buena manera los salones por lo que requerimos cambio de bombilla por una que tenga más potencia.

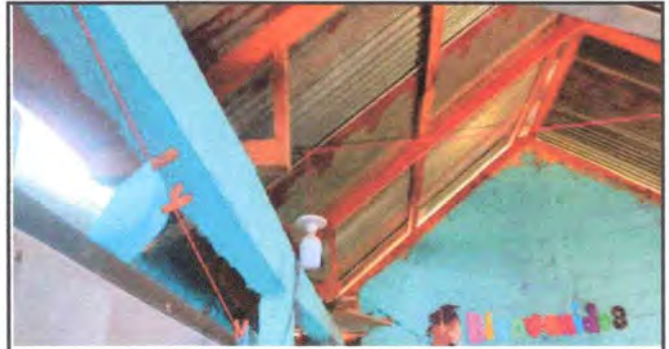
Foto 2: Bombilla que se encuentra en el aula de preprimaria, presenta escasa iluminación en días lluviosos.

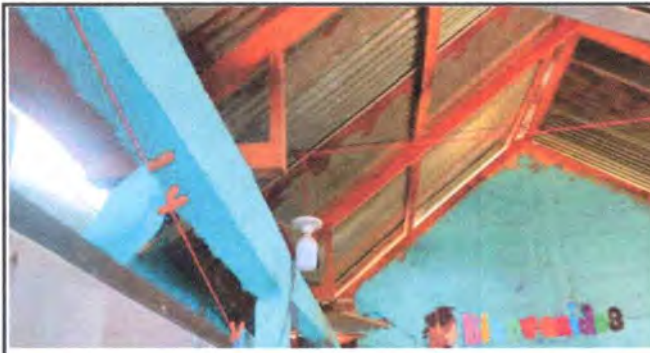
Foto 3: Bombilla dentro del salón de prepa 3. Requiere cambio por una de mas potencia.

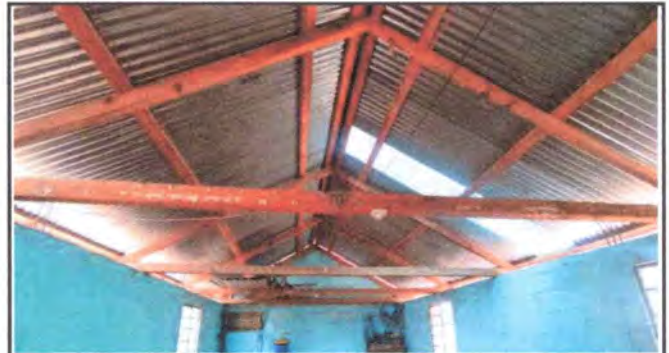
Foto 4: Bombilla en el salón de sexto primaria, requiere cambio por una mas potente.

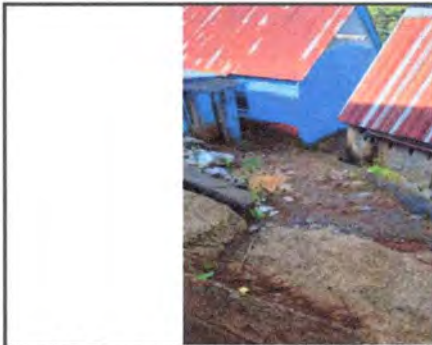
Foto 5: Estado actual de las gradas que conecta el módulo I con la cocina, representando un peligro para los miembros de la comunidad educativa. No cuentan con los pedales necesarios. En épocas de lluvia representan

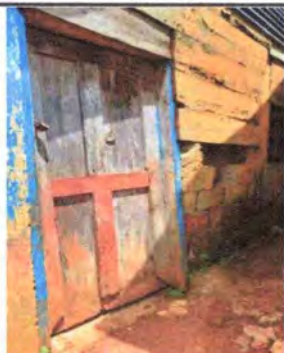
Foto1: El salón de cuarto primaria, actualmente tiene una puerta de madera, como se puede observar se encuentra en malas condiciones por lo que requiere cambio por una de metal.

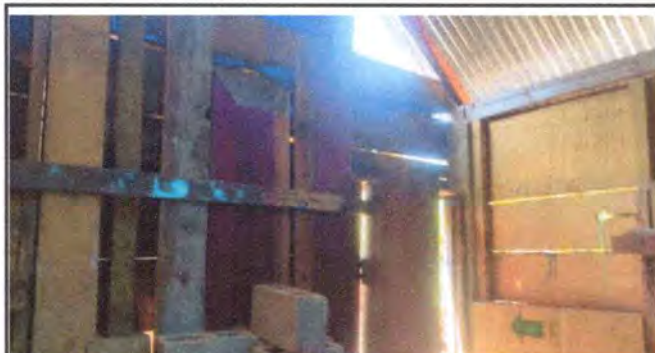
Foto 2: Parte interna donde se observa la puerta en las condiciones.

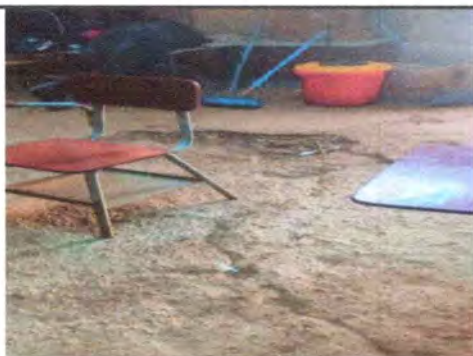
Foto 3: El entortado que actualente tienen los salones de tercero y cuarto primaria, en el módulo I requiere cambio total, ya que se encuentra quebrado en su mayor parte.

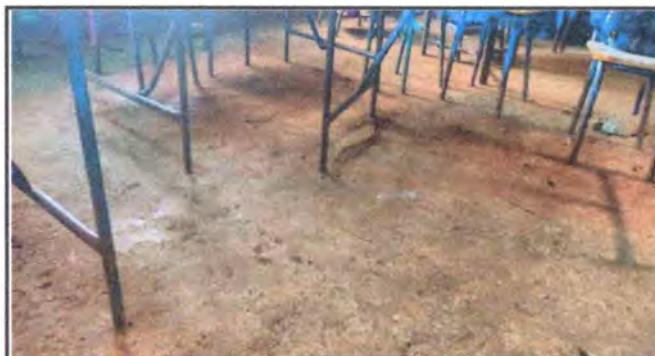
Foto 4: Evidencia del entortado de cemento del salón de tercero primaria.

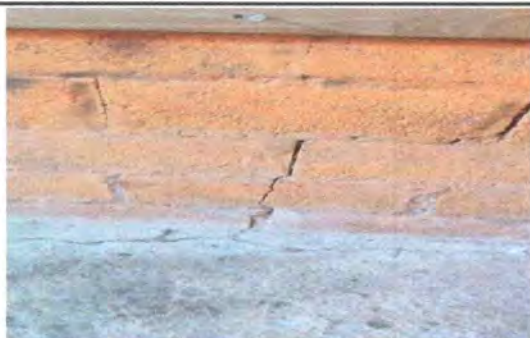
Foto 5: Evidencia del entortado del piso del modulo de tercero y cuarto. Requiere cambio por las malas condiciones en el que se encuentra.

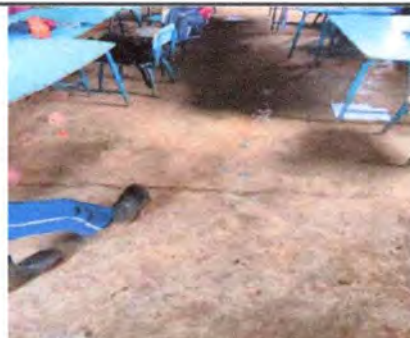
Foto 6: Otros ángulos del entortado de cemento ya deteriorado del salón de tercero primaria.
