| NOMBRE DEL ESTABLECIMIENTO: | EORM Aldea Santa Cecilia | DIRECCIÓN DEL ESTABLECIMIENTO: | Aldea Santa Cecilia |
| CÓDIGO DEL ESTABLECIMIENTO: | 16-09-0211-43 | FECHA: | 19 de noviembre del 2024 |

**REGISTRO FOTOGRÁFICO**  
**PROGRAMA DE MANTENIMIENTO DE EDIFICIOS ESCOLARES PÚBLICOS**

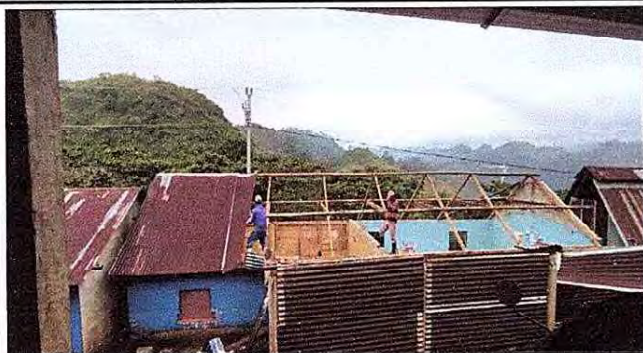
Foto 1: Se puede observar a los señores quitando toda la parte del techo antiguo para su posterior reemplazo.

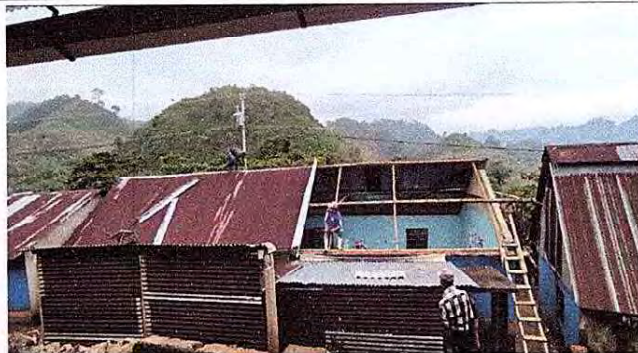
Foto 2: El módulo de 3° y 4° primaria, quitándole la cubierta de lámina que se cambiaría.

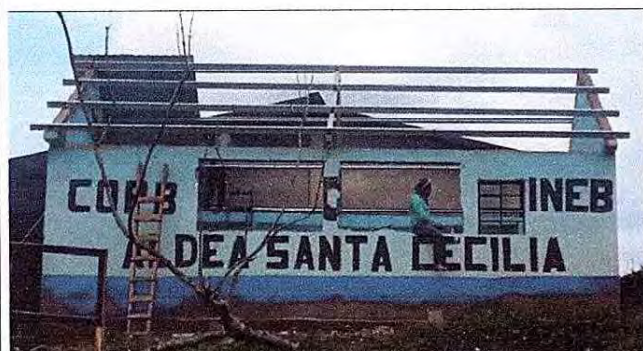
Foto 3: El salón de prepa 3, con el cambio total de la estructura de las costaneras de metal.

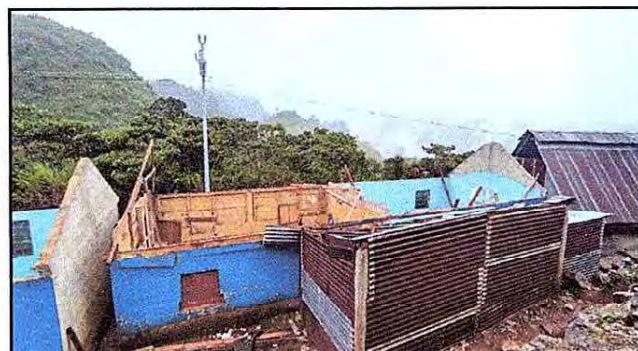
Foto 4: El módulo de 3° y 4° primaria ya sin la cubierta de lámina antigua y sin la estructura de madera que se utiliza como costaneras.

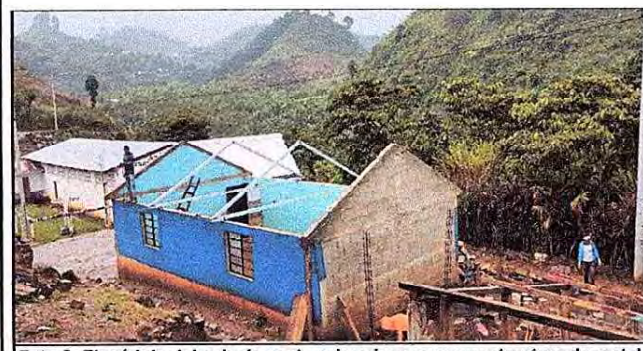
Foto 5: El módulo del aula de sexto primaria ya con su estructura de metal en las vigas.

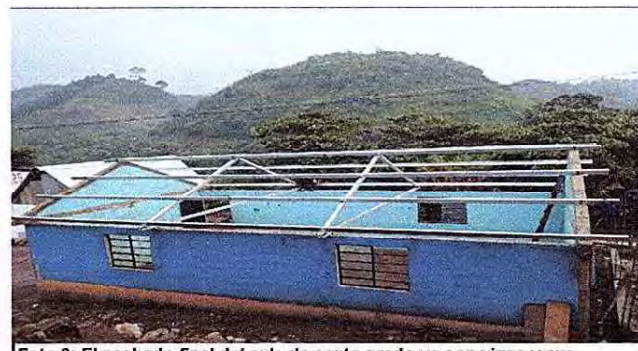
Foto 6: El acabado final del aula de sexto grado ya con vigas y sus costaneras respectivas, listas para colocar las laminas troqueladas.

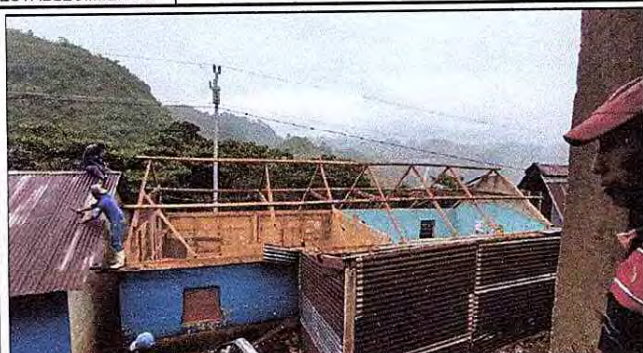
Foto1: Se puede observar a los señores quitando la cubierta de lamina antigua en el aula de 3° y 4° primaria.

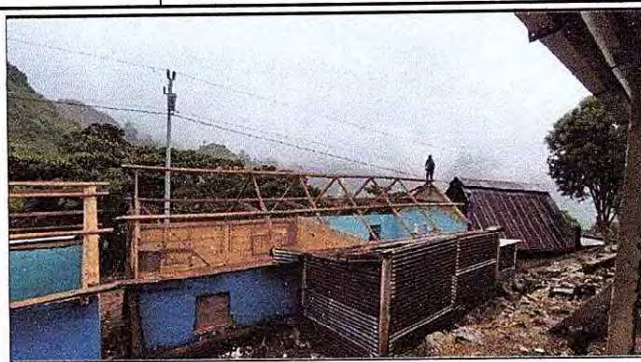
Foto 2: Eliminación de la cubierta de lamina antigua en su totalidad, gracias al apoyo de oadres de familia.

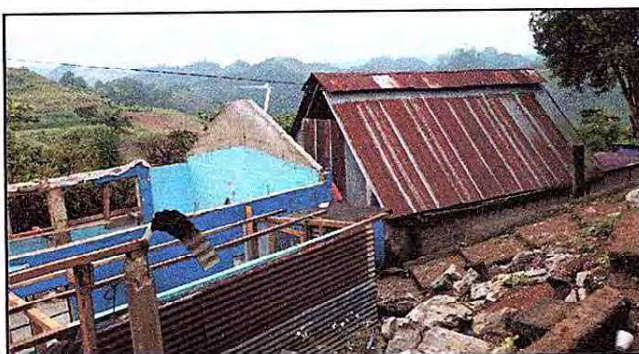
Foto 3: El salon de 3° primaria ya sin la cubierta antigua, listo para su colocación de la nueva estructura de metal.

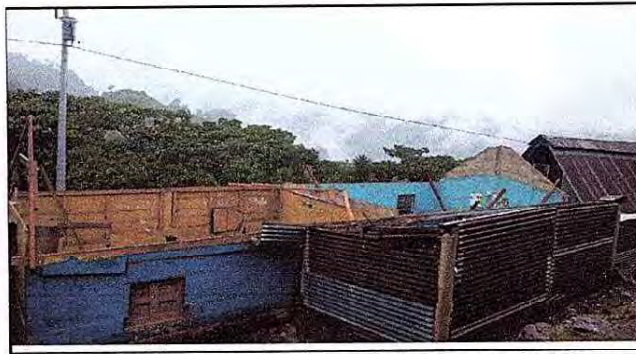
Foto 4: Aulas de 3° y 4° primaria, sin la cubierta antigua en su totalidad.

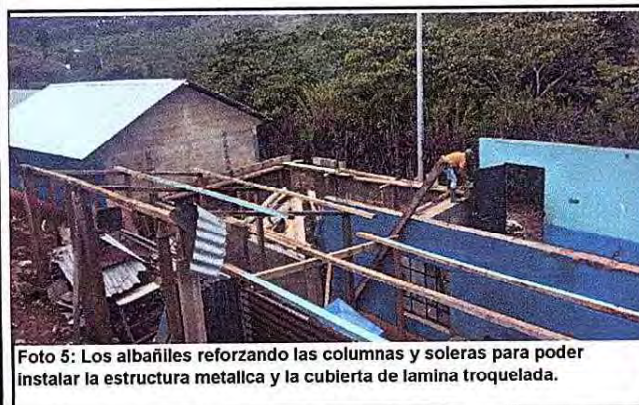
Foto 5: Los albañiles reforzando las columnas y soleras para poder instalar la estructura metallca y la cubierta de lamina troquelada.

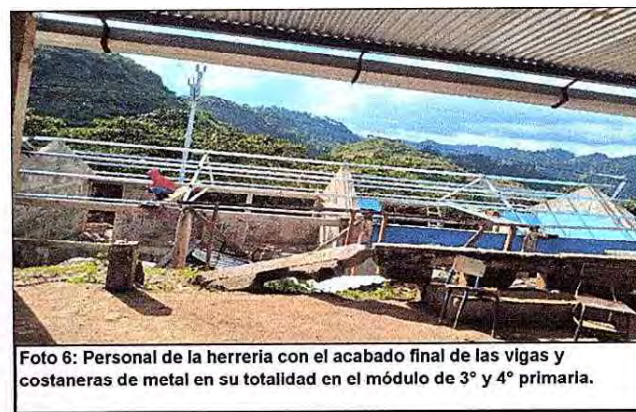
Foto 6: Personal de la herreria con el acabado final de las vigas y costaneras de metal en su totalidad en el módulo de 3° y 4° primaria.

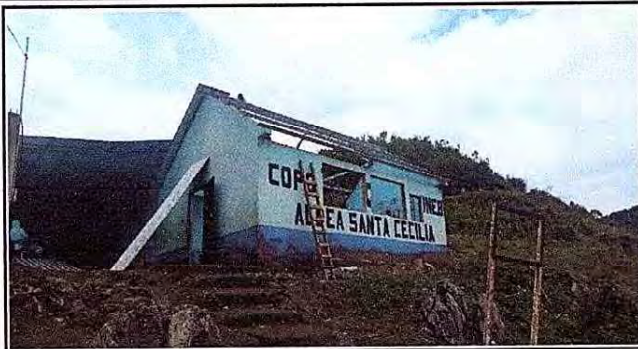
Foto 1: Se puede observar las ventanas del salón de prepa 3, ya amplidas según las recomendaciones que se nos brindaron.

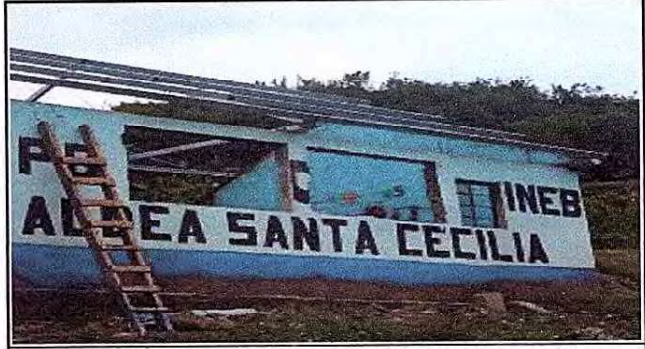
Foto 2: Evidencia del tamaño de las ventanas de prepa 3, ya con las medidas adecuadas para una mejor iluminación dentro del aula.

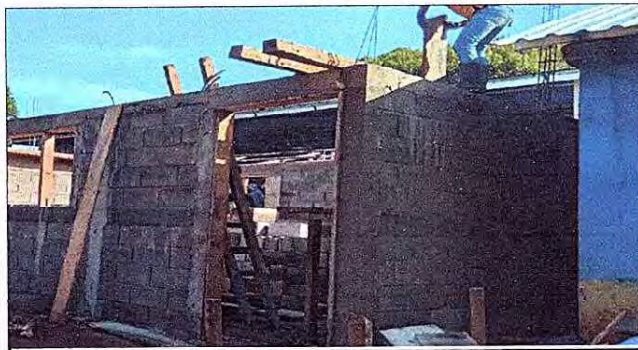
Foto 3: El salón de 4° primaria, ya con su puerta modificada, y con las condiciones adecuadas.

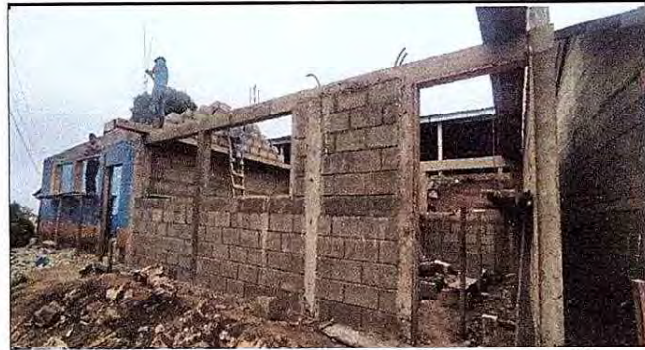
Foto 4: Mejoramiento de las ventas de cuarto primaria, con las medidas recomendadas para una mejor iluminación.

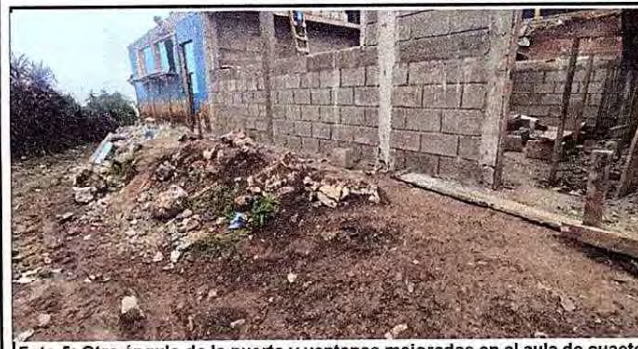
Foto 5: Otro ángulo de la puerta y ventanas mejoradas en el aula de cuauto primaria.

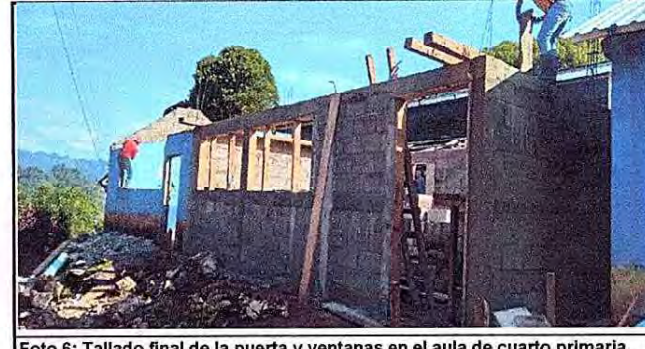
Foto 6: Tallado final de la puerta y ventanas en el aula de cuarto primaria.

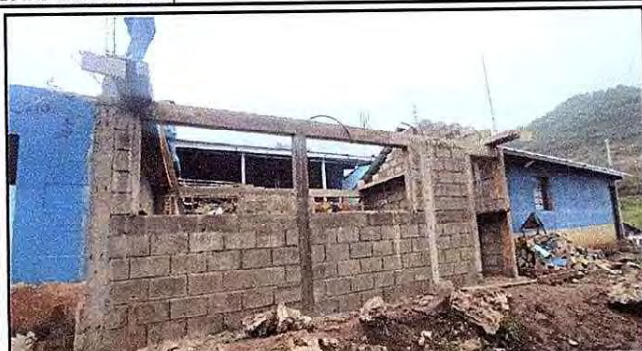
Foto 1: El albañil tallando las ventanas que se mejoraron, de acuerdo a las medidas recomendadas.

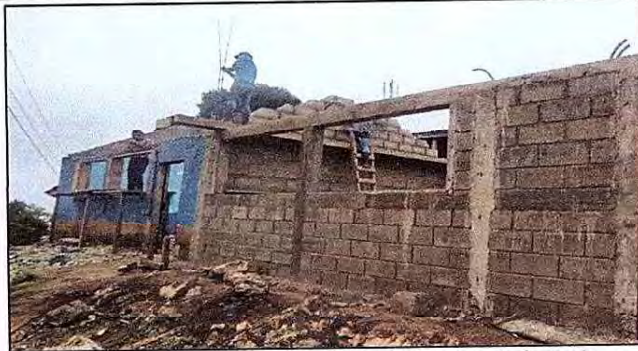
Foto 2: Evidencia de las ventanas que se mejoraron en aula de cuarto primaria.

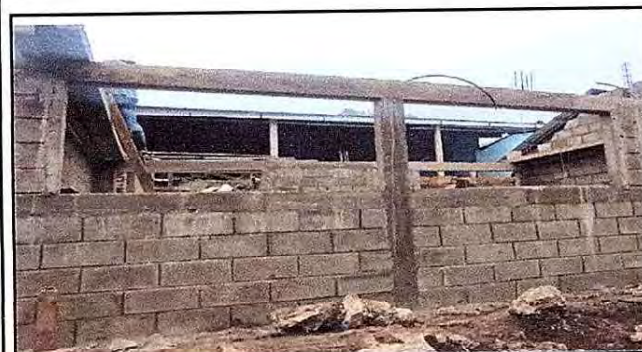
Foto 3: Se puede observar el acabado final de las ventanas de enfrente, listas para la colocación de las ventanas de metal.

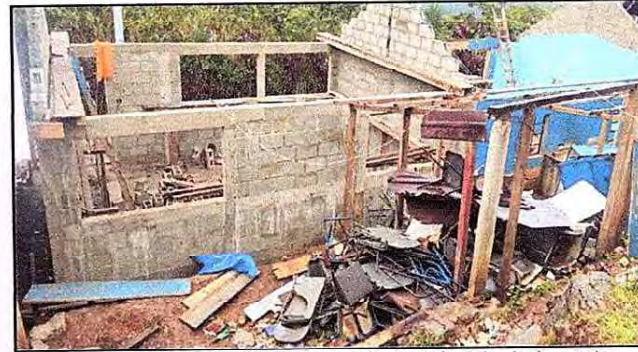
Foto 4: Evidencia de la ventanas de la parte de atrás del aula de cuarto primaria, que tambien se mejoraron para una mejor iluminación en el salón de clases.

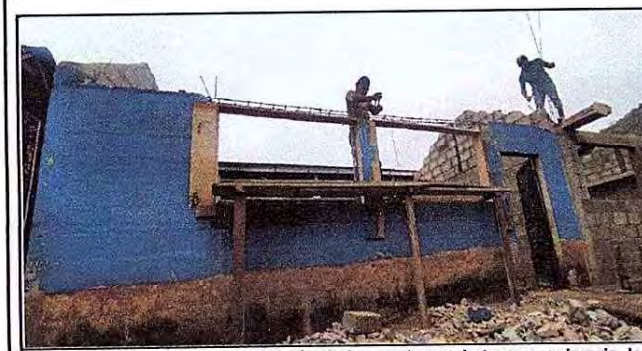
Foto 5: Mejoramiento y ampliación de las ventanas de tercero primaria, las que tenían actualmente no contemplaban las medidas recomendadas en un salón de clases.

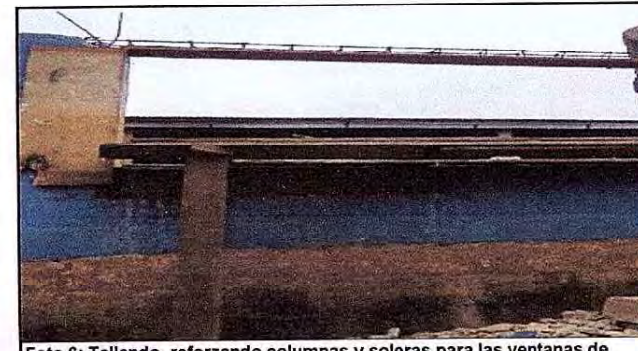
Foto 6: Tallando, reforzando columnas y soleras para las ventanas de tercero primaria.

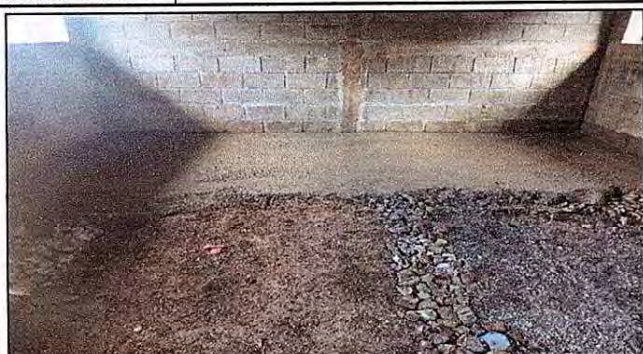
Foto 1: El salón de cuarto primaria, con la sustitución del entortado anterior por uno ya mejorado.

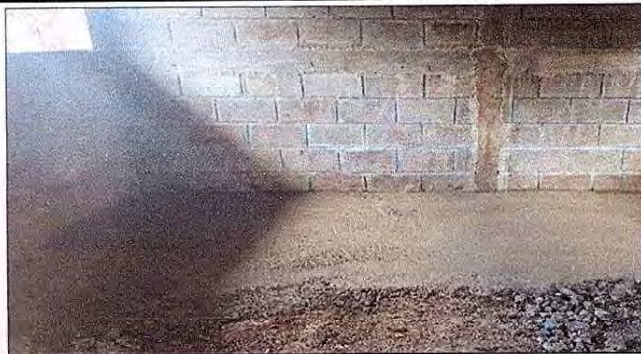
Foto 2: Parte interna del aula de cuarto primaria con la sustitución del piso anterior.

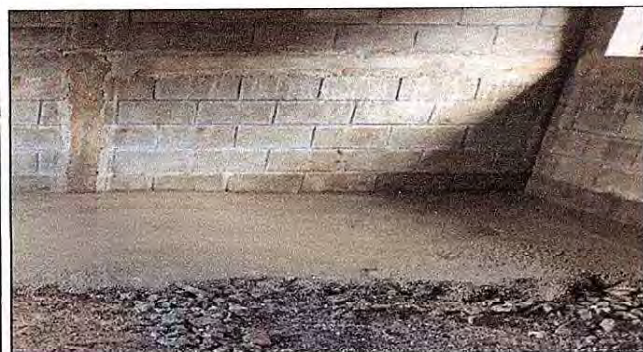
Foto 3: Sustitución total del entortado anterior por uno con material adecuado y resistente.

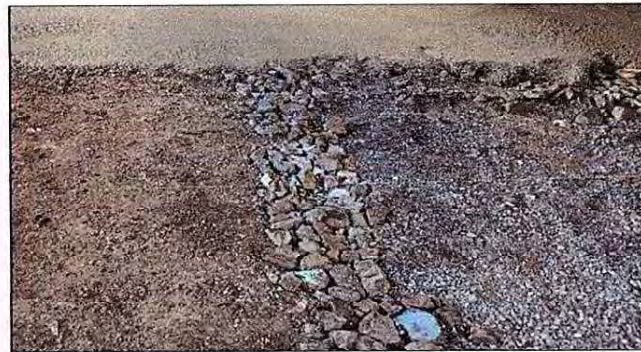
Foto 4: Evidencia del entortado implementado en el módulo de tercero y cuarto primaria.

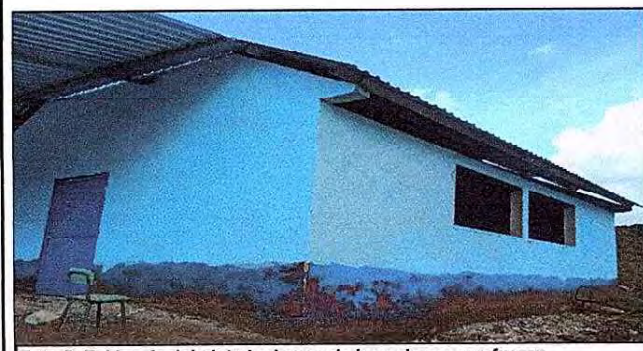
Foto 5: Evidencia del pintado de uno de los salones que fueron intervenidos con el programa de remozamiento.

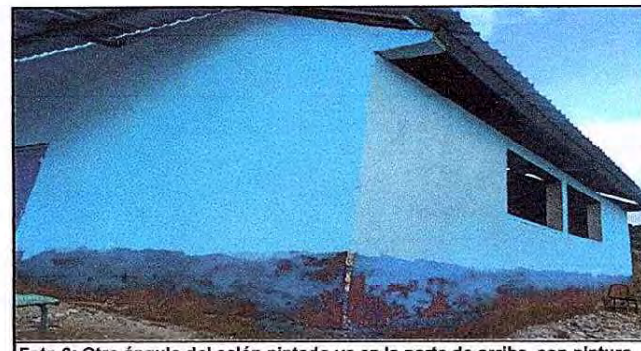
Foto 6: Otro ángulo del salón pintado ya en la parte de arriba, con pintura de agua.
