SITUACIÓN DEFICIENCIAS DETERMINADAS

POSTERIOR ☒

| NOMBRE DEL ESTABLECIMIENTO: | EORM | DIRECCIÓN DEL ESTABLECIMIENTO: | Comunidad Esquipulas Ulpan |
| CÓDIGO DEL ESTABLECIMIENTO: | 16-09-0283-43 | FECHA: | 19/05/2024 |

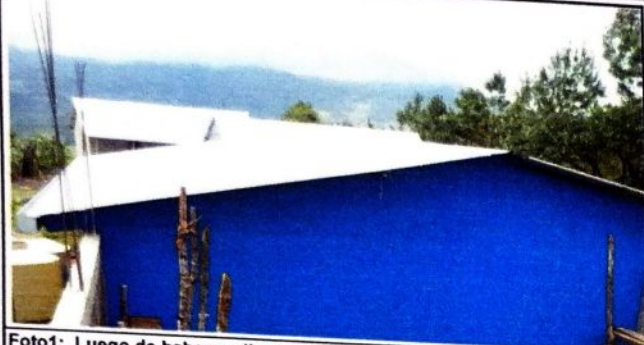
Foto 1: Luego de haber realizado los diferentes procesos de remodelación, se observa la instalación de laminas troqueladas del techo del establecimiento.

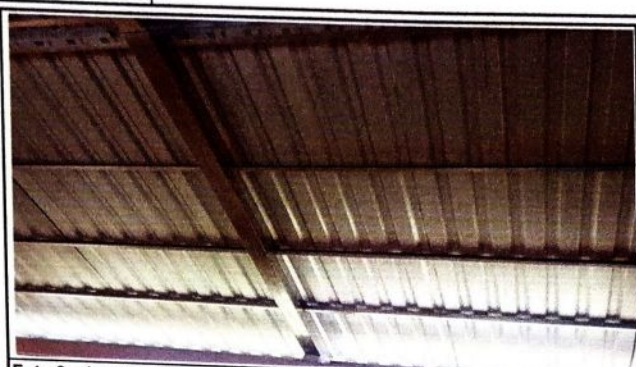
Foto 2: vista panoramica de la instalacion de laminas troqueladas y costaneras galvanizadas del establecimiento educativo de la comunidad.

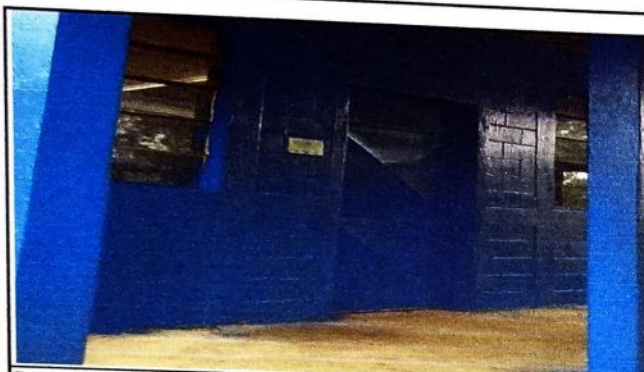
Foto 3: Posterior de haber realizados varios procesos de remodelacion se observa la instalacion de puerta de la escuela.

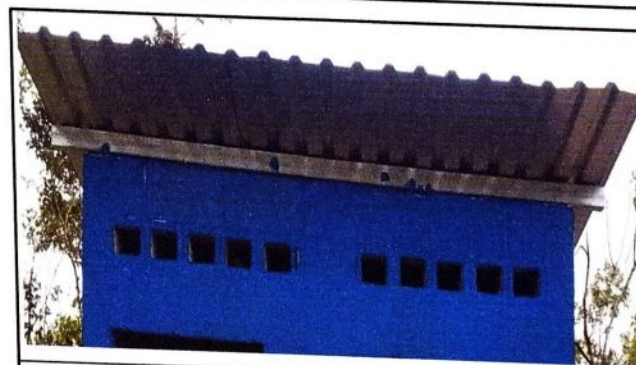
Foto 4: se evidencia la Instalacion de laminas troqueladas del baño

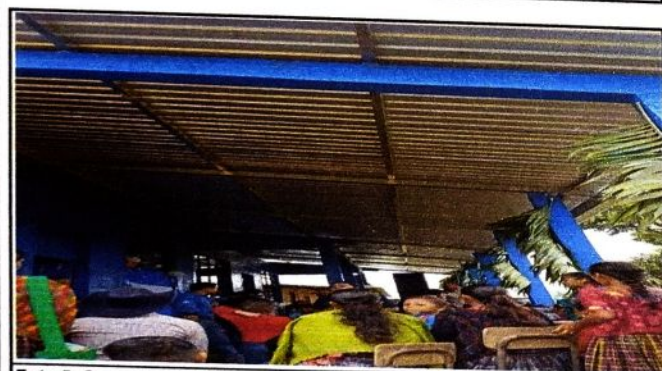
Foto 5: Se evidencia la instalacion completa de costaneras de metal galvanizada y laminas troqueladas del corredor del establecimiento educativo.

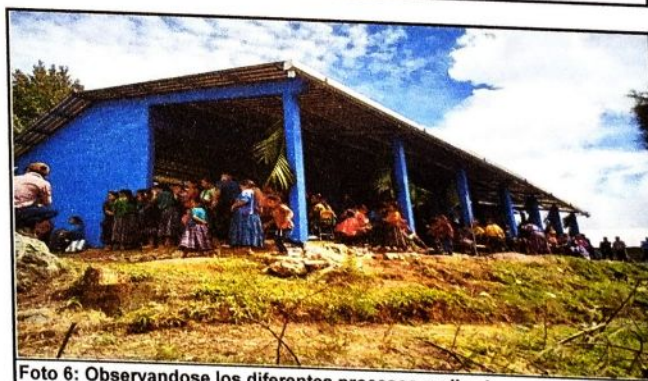
Foto 6: Observandose los diferentes procesos realizada con la instalacion completa de laminas troqueladas, canales para vajada de agua y pinturas en muros interiores y exteriores del centro educativo.

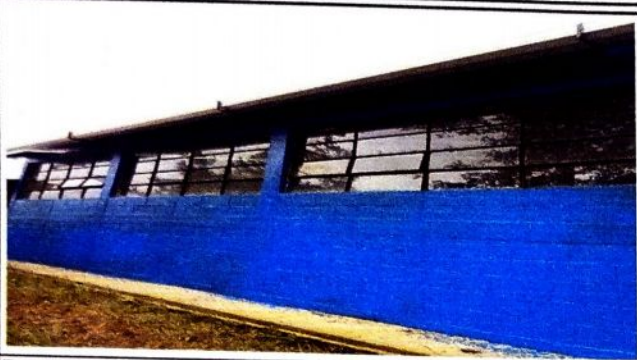
Foto 7: Luego de haber realizado los diferentes procesos de remodelación, se observa la colocación de la pintura de pared del establecimiento.

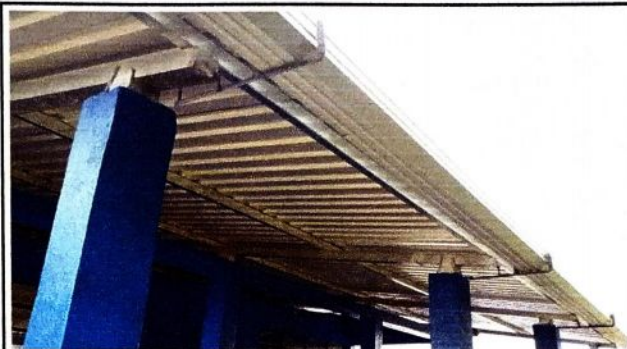
Foto 8: vista Frontal del establecimiento, la instalación de canales troquelados para bajada de agua pluvial del centro educativo.

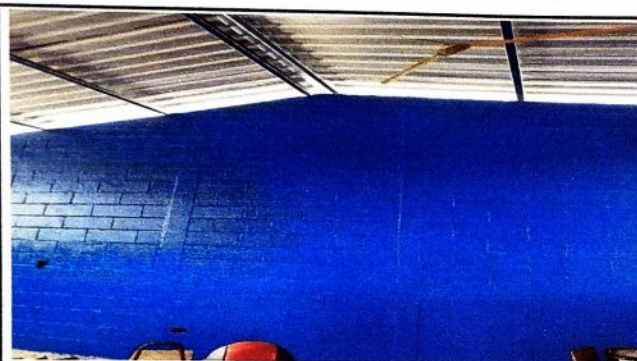
Foto 9: posterior de haber realizados varios procesos de remodelación se observa la colocación de pintura nacional en el interior de la escuela.

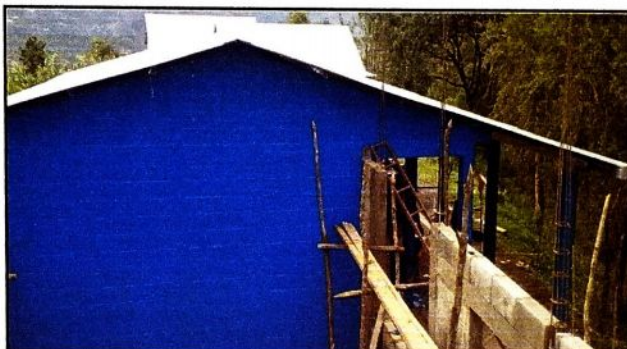
Foto 10: Instalación de láminas troqueladas en el corredor del establecimiento.

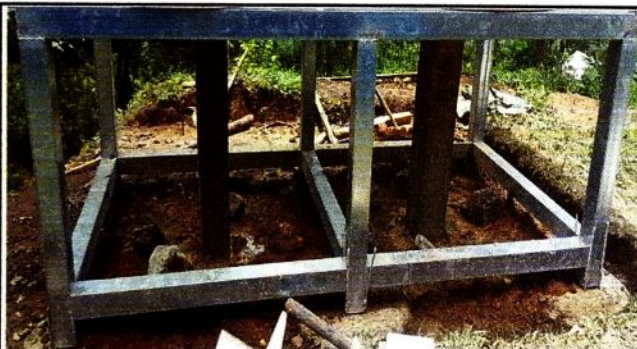
Foto 11: vista panorámica de la instalación de la estructura metálica de la base del tinaco.

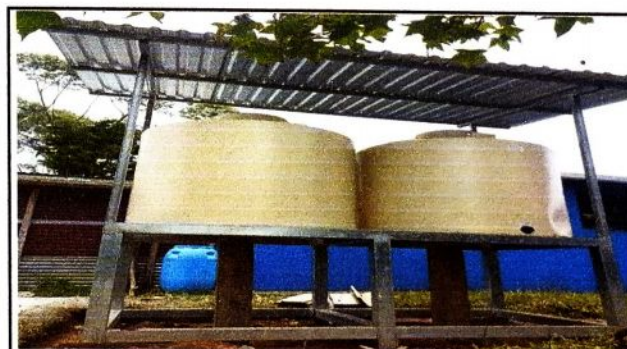
Foto 12: Observándose los diferentes procesos realizados con la instalación del techo del tinaco con láminas troqueladas.
