SITUACIÓN DEFICIENCIAS DETERMINADAS

| NOMBRE DEL ESTABLECIMIENTO: | EORM CASERIO TONTZUUL CHIOYA | DIRECCIÓN DEL ESTABLECIMIENTO: | ALDEA CHICUXUB CHIAYIN |
| CÓDIGO DEL ESTABLECIMIENTO: | 16-09-0359-43 | FECHA: | 13/09/2024 |

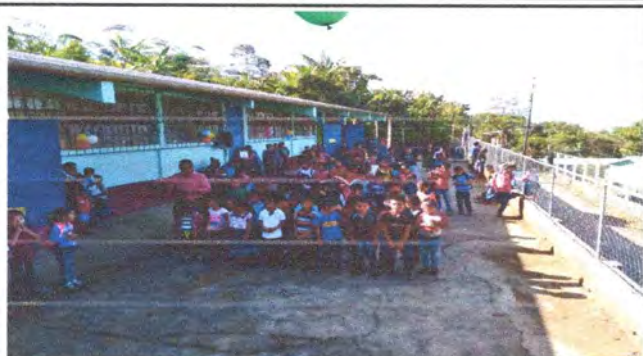
FOTO 7. REPARACION DE PISO DE TORTA DE CEMENTO EN PELIGRO DE HUNDIMIENTO Y COLAPSO DE MURO DE CONTENCIÓN.

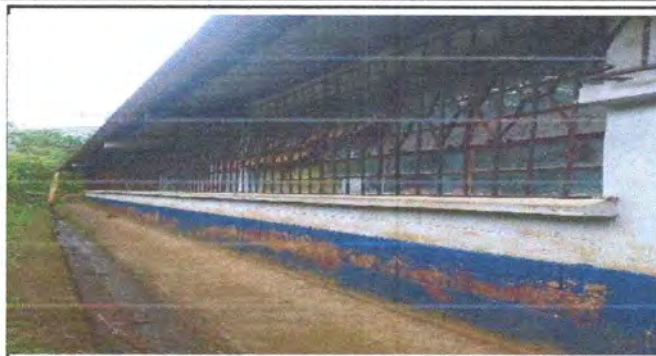
FOTO 8. SUSTITUCION DE PINTURA EN PAREDES DE TODO EL EDIFICIO ESCOLAR Y BALCONES

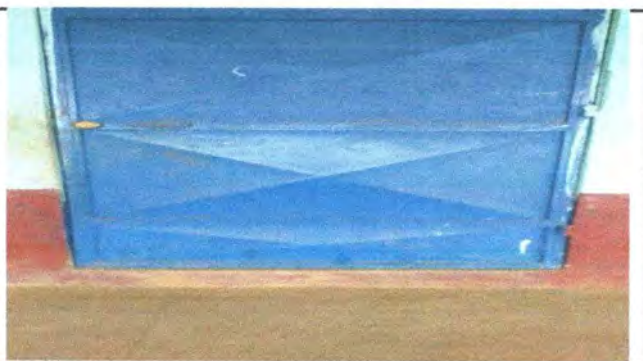
FOTO 9. MANTENIMIENTO DE PUERTAS

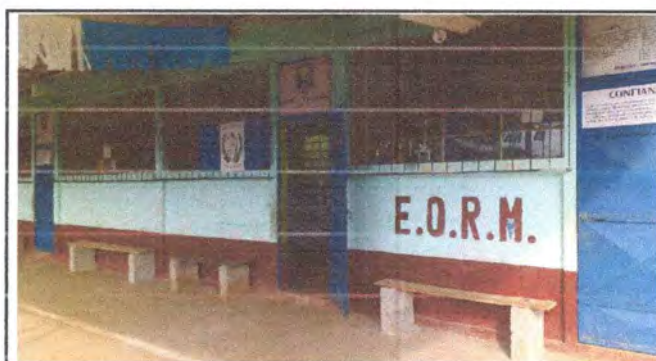
FOTO 10 MANTENIMIENTO DE PUERTAS Y SUSTITUCION DE PISO A CERAMICA

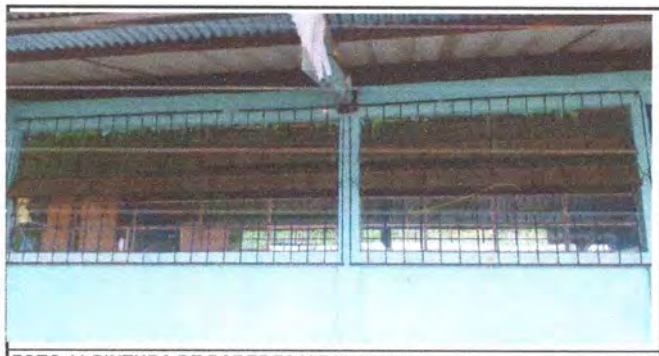
FOTO 11 PINTURA DE PAREDES Y BALCONES

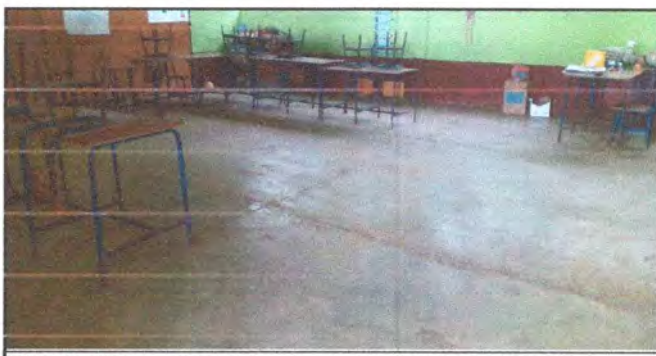
SUSTITUCION DE PISO TORTA DE CEMENTO A PISO CERAMICO

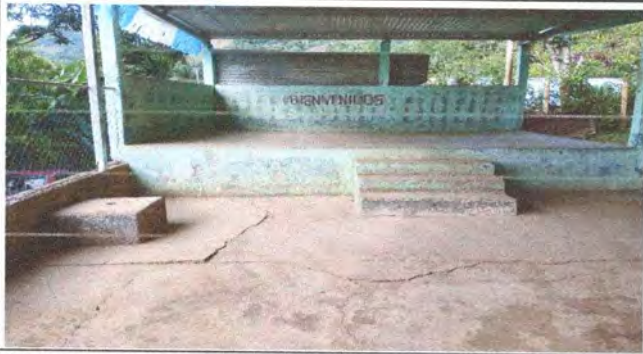
FOTO 1 DE REPARACION DE ESCENARIO POR FISURA EN SU ESTRUCTURA EN PELIBRO DE DESPROMARSE

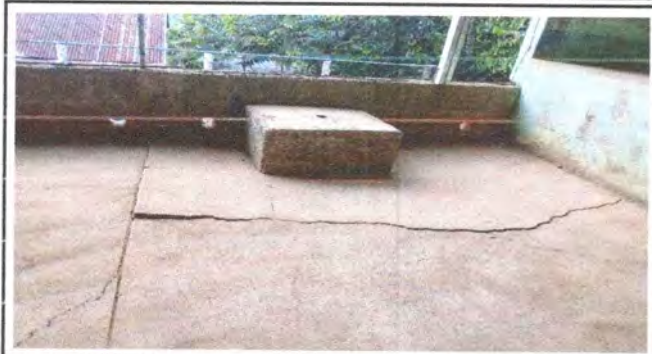
FOTO 2 FRENTE DEL ESCENARIO POR DONDE EL PATIO SE COLOCARA DOS COLUMNAS DE SOPORTE

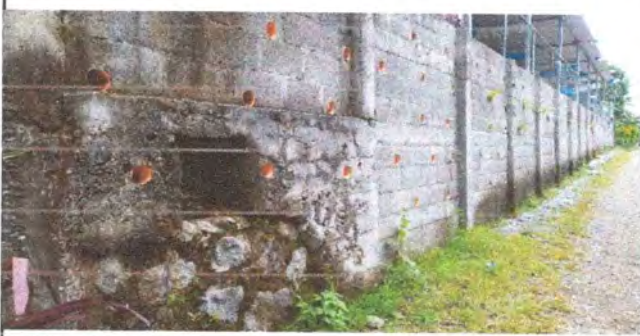
FOTO 3. COLOCACION DE DOS COLUMNAS DE SOPORTE DE TRES METROS DE ALTURA PARA EVITAR EL COLAPSO DEL MURO DE CONTENCIÓN.

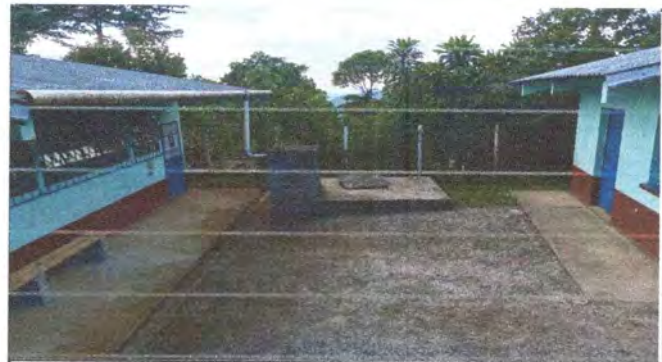
FOTO 4 ENTECHADO DEL CORREDOR DE AULAS

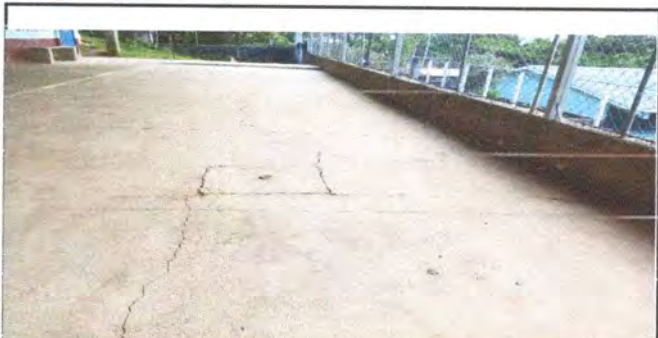
FOTO 5. REPARACION DE PIZO CON TORTA DE CEMENTO EN EL AREA DEL CORREDOR YA QUE PRESENTA GRITAS EN SU MAGNITUD
