SITUACIÓN DEFICIENCIAS DETERMINADAS

| NOMBRE DEL ESTABLECIMIENTO: | Escuela | DIRECCIÓN DEL ESTABLECIMIENTO: | Aldea Sehubub, San Pedro Carchá, A.V. |
| CÓDIGO DEL ESTABLECIMIENTO: | 16-09-0649-43 | FECHA: | 5 de Septiembre de 2024 |

REGISTRO FOTOGRÁFICO  
PROGRAMA DE MANTENIMIENTO DE EDIFICIOS ESCOLARES PÚBLICOS

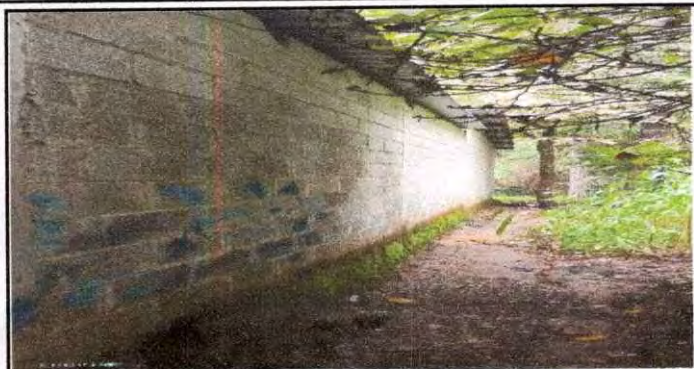
Foto 1: Parte de atrás del Módulo 1. Se observa que muestra humedad, debido a las constantes lluvias.

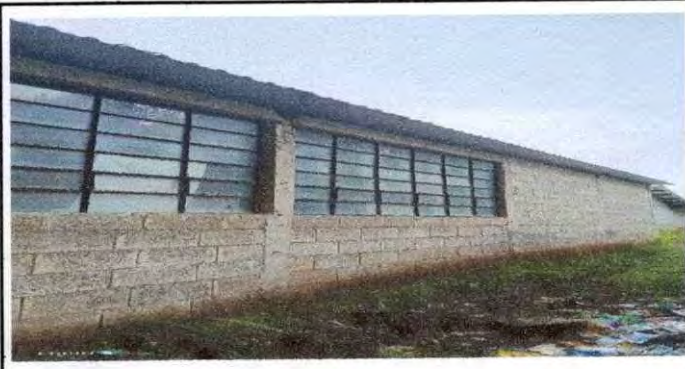
Foto 2: Parte lateral derecho Módulo 1. Se observa la acumulación de humedad, la cual afecta los materiales internos de las aulas.

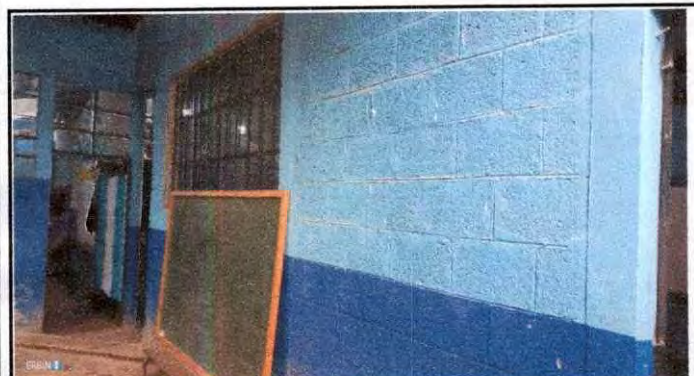
Foto 3: Parte Frontal del Módulo 1. El módulo tiene un aproximado de diez años de construcción. No cuenta con repello en ninguna de sus paredes, lo cual se afecta por la humedad de la lluvia.

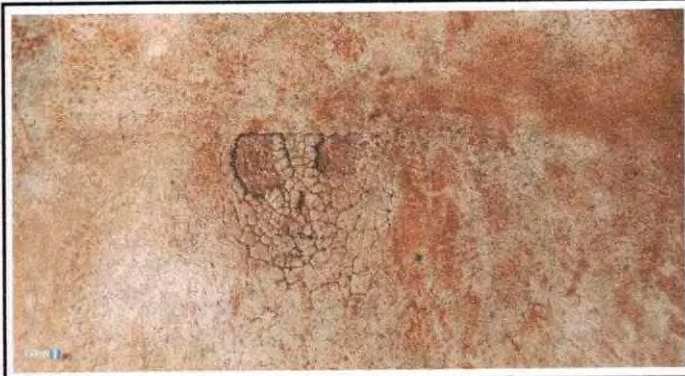
Foto 4: Piso pasillo Módulo 1. Se logra observar que debido al ingreso de las lluvias a afectado el piso, dando lugar a la pérdida del alisado.

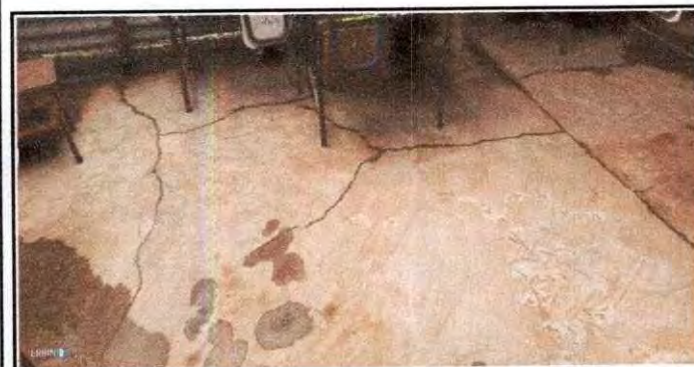
Foto 5: Aula 1 del módulo 1, Se puede observar el agrietamiento del entortado debido al mal estado del suelo por el ingreso de lluvias.

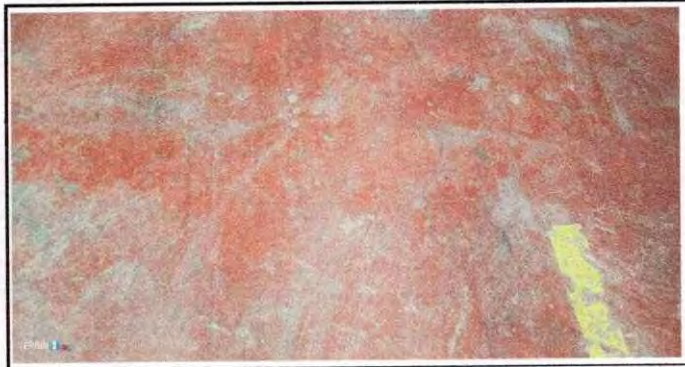
Foto 6: Aula 2 Módulo 1, Se observa el micro grietas en el piso, lo cual como resultado se tendrá el levantamiento del mismo.

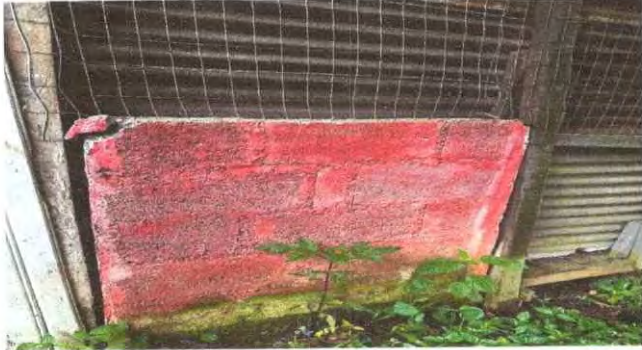
Foto 1: Muro perimetral Modulo 1. Se cuenta con un muro perimetral en mal estado e incompleto en algunas partes.

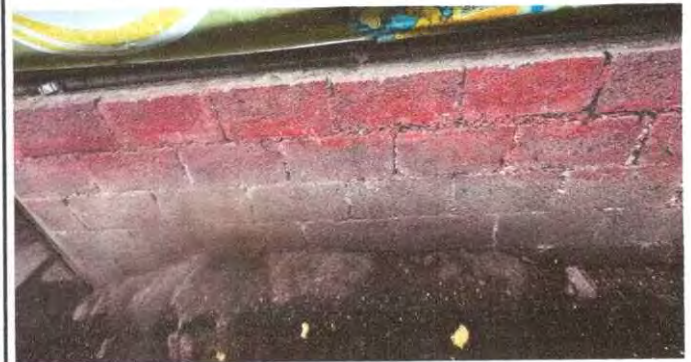
Foto 2: Muro perimetral modulo 1. Se observa que el muro perimetral no cuenta con repello por lo cual ingresa la humedad y en invierno se inundan las clases.

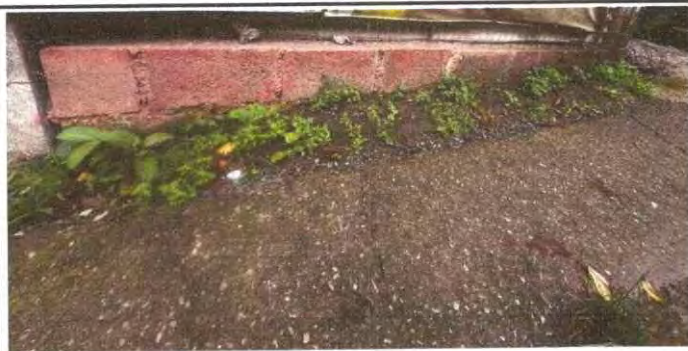
Foto 3: Muro perimetral Modulo 1. Solo se logro en la parte izquierda levantar la zapata y dos hiladas de block lo cual deja vulnerable el establecimiento, ante cualquier acto de delincuencia.

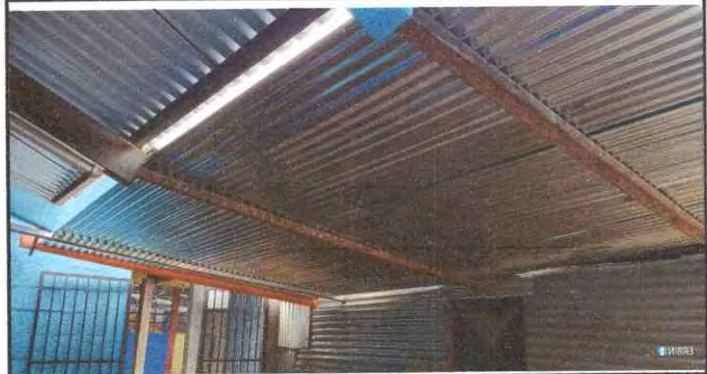
Foto 4: Estructura techo modulo 1. Se observa que el techo no esta totalmente asegurado ya las costaderas solo estan sujetas con alambre y las laminas sin atornillar.

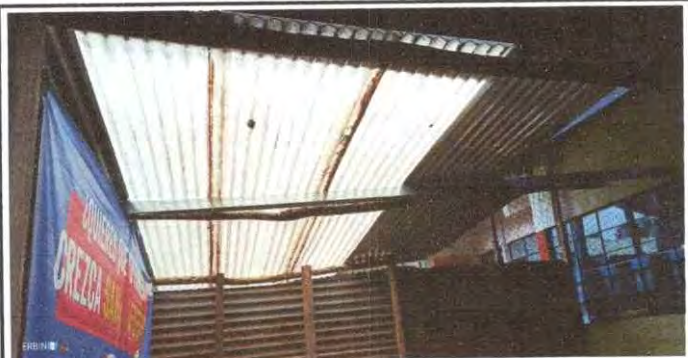
Foto 5: Estructura techo modulo 1: No se cuenta con una estructura formal, esta sujeto con palos, los cuales se encuentran en mal estado y sujeto solo con alambre de amarre.

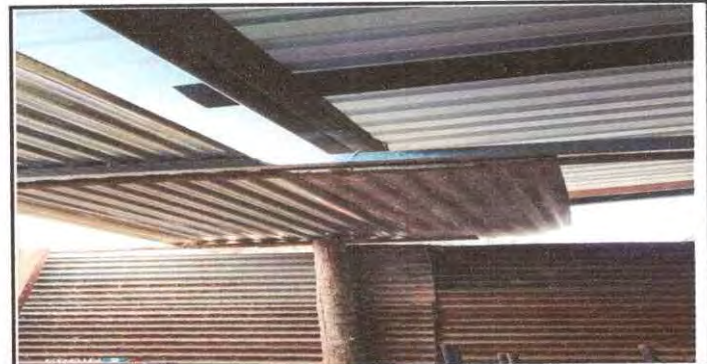
Foto 6: Estructura techo modulo 1. Se observa que solo hay una costadera sujetando las laminas y la cual esta sujeto con alambre de amarre.

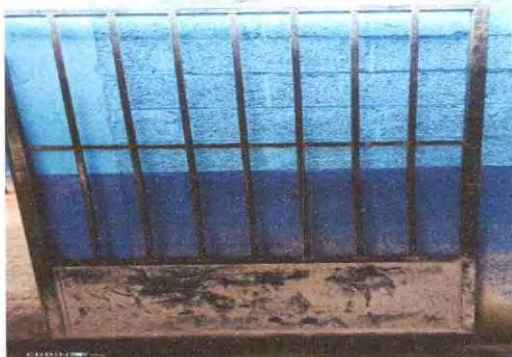
Foto1: Porton principal. Se observa el mal estado del porton ya que por las constantes lluvias se ha oxidado, por lo cual es necesario el cambio de planchas de metal.

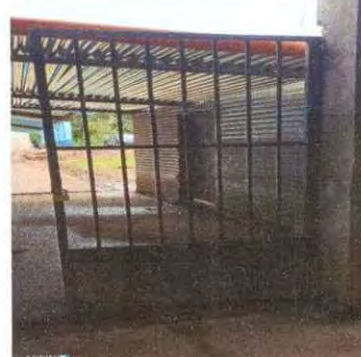
Foto 2: Porton Principal. Se observa que es necesario la modificación y mantenimiento de porton debido a que no se puede abrir en su totalidad de un lado debido a su altura con el techo.

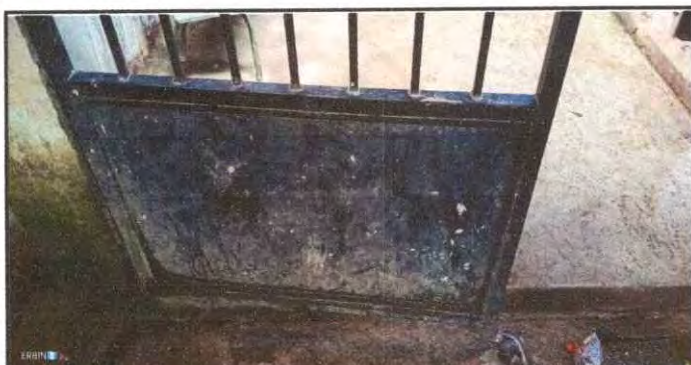
Foto 3: Porton principal, Se observa que es necesario de nuevo repintar el porton por el mal estado en que se encuentra.

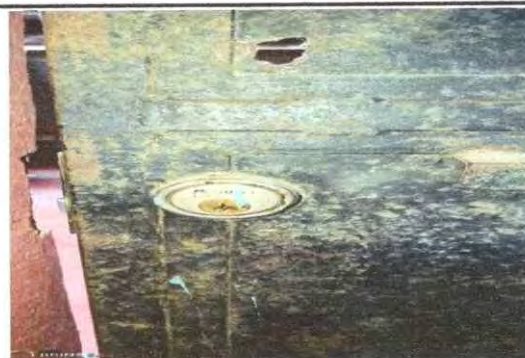
Foto 4: Chapa aula 1, Debido a la antigüedad de las puertas, es necesario el cambio de la chapa, ya que no se cuenta con llave.

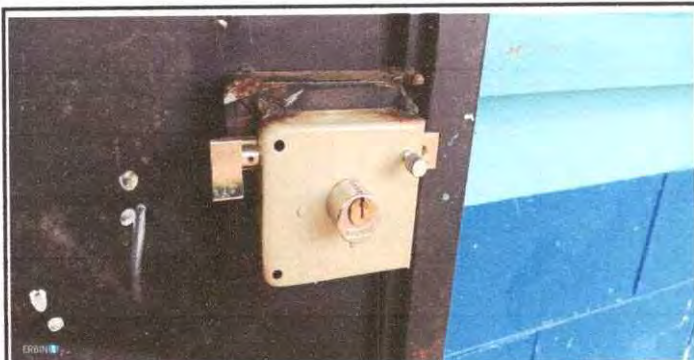
Foto 5: Chapa 1 Modulo 2. Se observa el mal estado de la chapa ya que no abre con la llave.

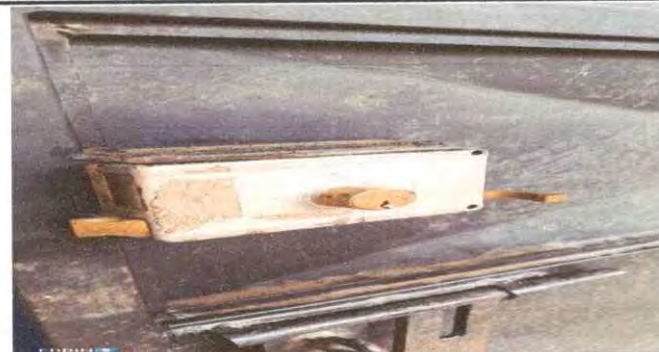
Foto 6: Chapa 2 Modulo 2. Se observa el mal estado de la chapa la cual no sirve el tope de la chapa.

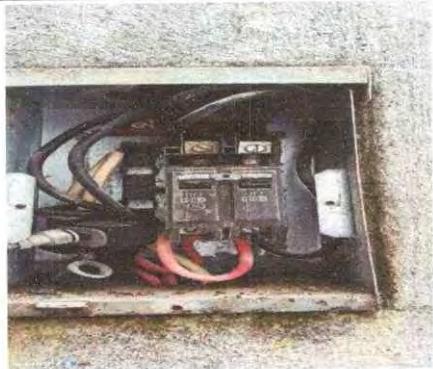
Foto1: RH. La caja principal de energía eléctrica está llena de sarro y mal estado.

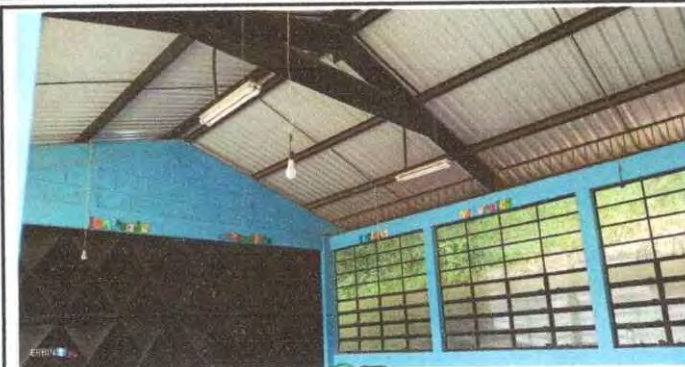
Foto 2: Modulo 2. No funcionan las lámparas de este modulo.

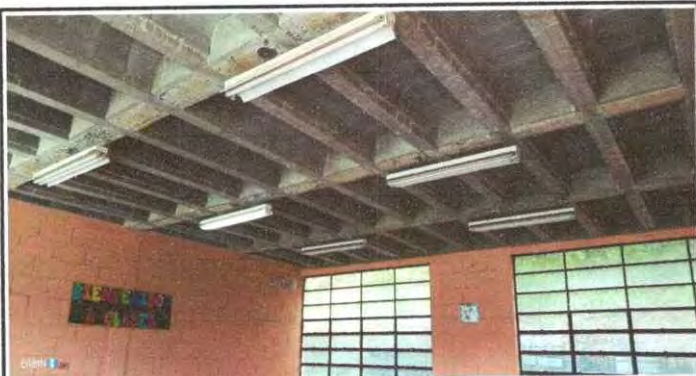
Foto 3: Iluminación del modulo 3, no funcionan al igual que los tomacorrientes, por lo cual se debe cambiar las líneas principales.

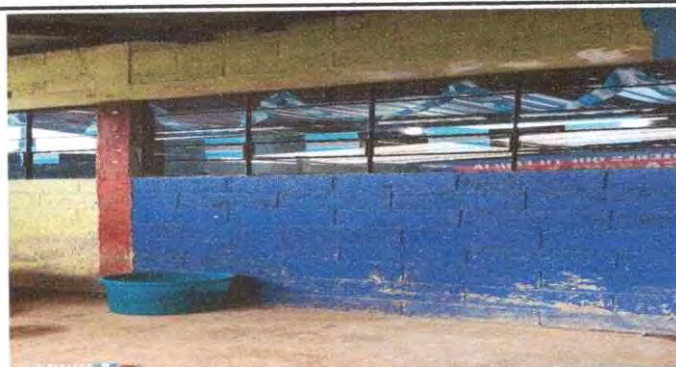
Foto 4: Pintura Muero Modulo 1. Se observa que no se ha culminado de pintar las aulas.

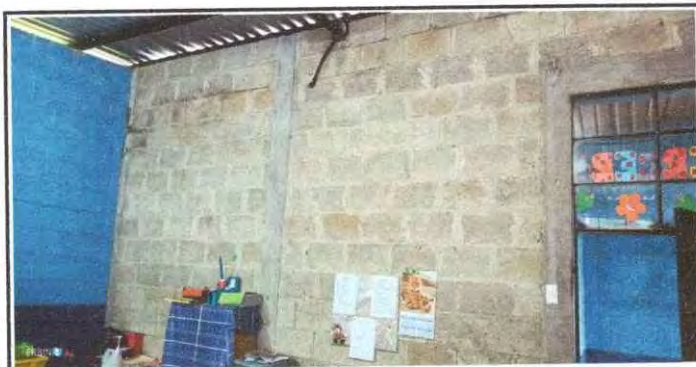
Foto 5: Hay paredes de aulas del modulo 1 que no se han culminado terminar de pintar y las paredes pintadas ya muestran desgaste

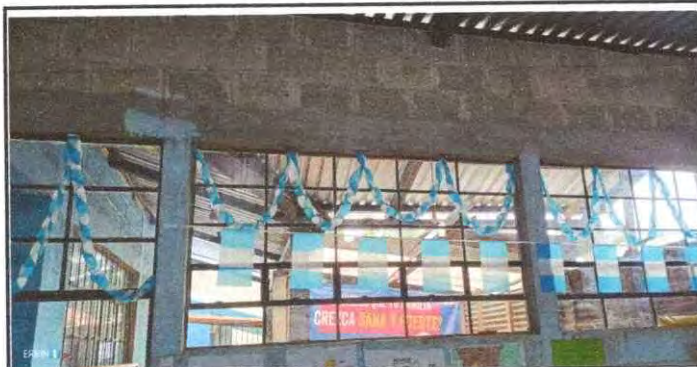
Foto 6: Aulas del modulo 2. No están totalmente pintadas ni repelladas.
