SITUACIÓN DEFICIENCIAS DETERMINADAS

| DEPARTAMENTO: | Alta Verapaz | MUNICIPIO: | LANQUIN |
| NOMBRE DEL ESTABLECIMIENTO: | E.O.R.M. SEPAJCH II | DIRECCIÓN DEL ESTABLECIMIENTO: | Aldea SEPAJCH II |

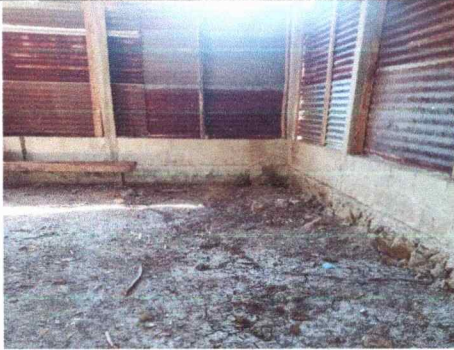
se observa la pesima condicion del espacio de cocina, donde se concionan los alimentos a los niños, se busca mejorar el ambiente y asi darle un ornato idoneo

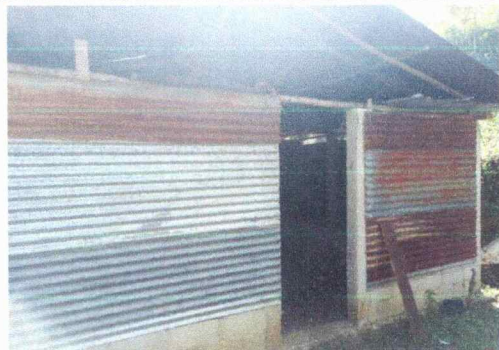
actualmente el ambiente no cuenta con puerta de acceso lo que es fundamental para resguardar los alimentos y asi darle seguridad

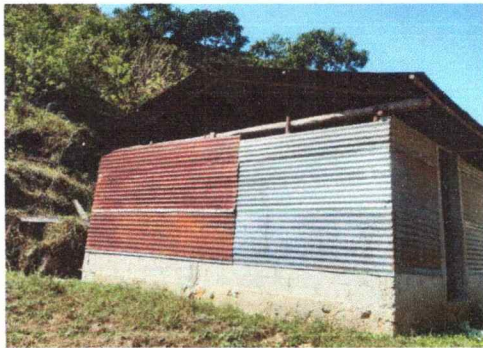
en la fotografia se observa que no es un ambiente seguro debido a que no cuenta con paredes solidas las cules son necesarias por cualquier eventualidad meteorologica.

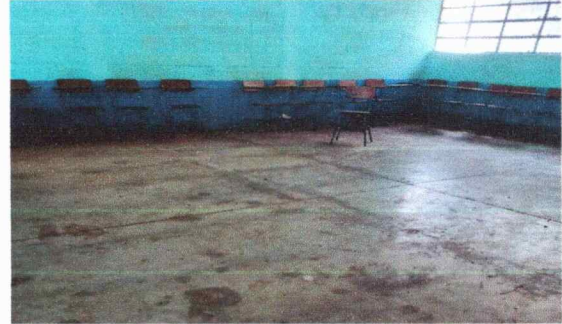
remozar el techo de la escuela es necesario debido a que se encuentran agujeros los cuales ocasionan filtraciones de agua pluvial, lo cual se nota en las manchas de humedad en el piso

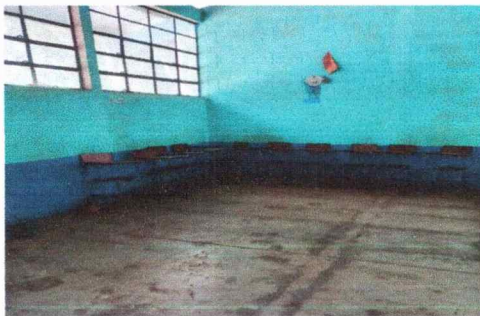
es sumamente necesario remozar el piso debido a que este mismo se encuentra en deterioro por el pasar de los años y debido a las filtraciones del techo el piso cuenta con un hongo de humedad lo cual es necesario
