REGISTRO FOTOGRÁFICO  
PROGRAMA DE MANTENIMIENTO DE EDIFICIOS ESCOLARES PÚBLICOS

| DEPARTAMENTO: | ALTA VERAPAZ | MUNICIPIO: | LANQUIN |
| NOMBRE DEL ESTABLECIMIENTO: | ESCUELA OFICIAL RURAL MIXTA | DIRECCIÓN DEL ESTABLECIMIENTO: | ALDEA CHIANAY |
| CÓDIGO DEL ESTABLECIMIENTO: | 16-11-0826-43 | FECHA: | 2/09/2024 |

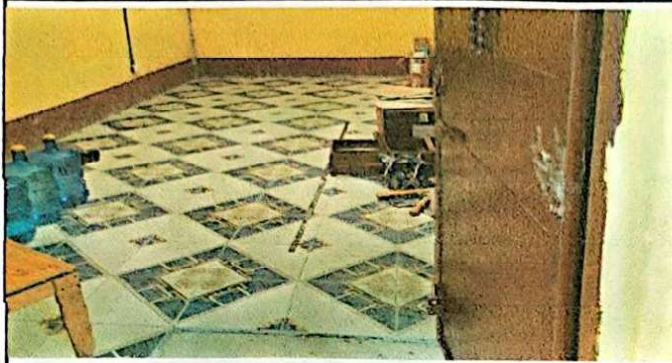
Foto1: instalacion de Piso ceramico dentro de las aulas modulo 1

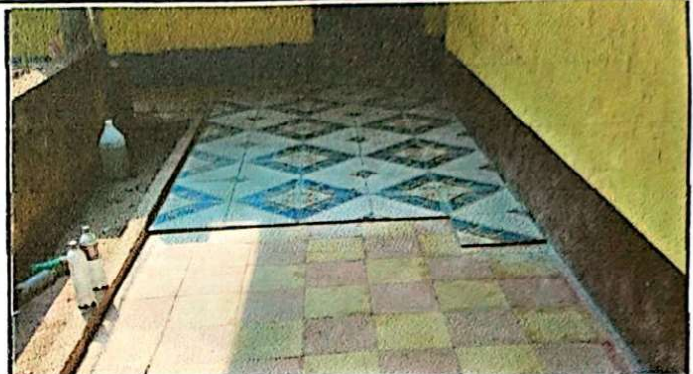
Foto 2: Colocación de Piso en los corredores, aulas modulo 1.

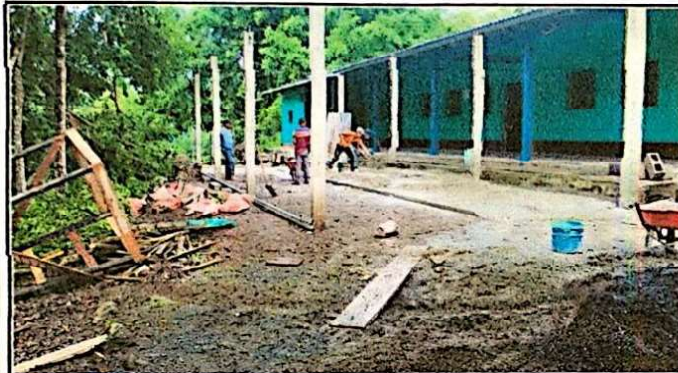
Foto 3: Fundicion de entortado de cemento del exterior del aula.

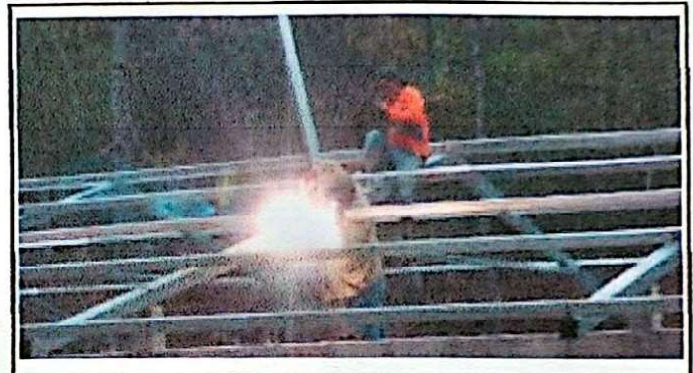
Foto 4: Instalacion de costaneras de las aulas.

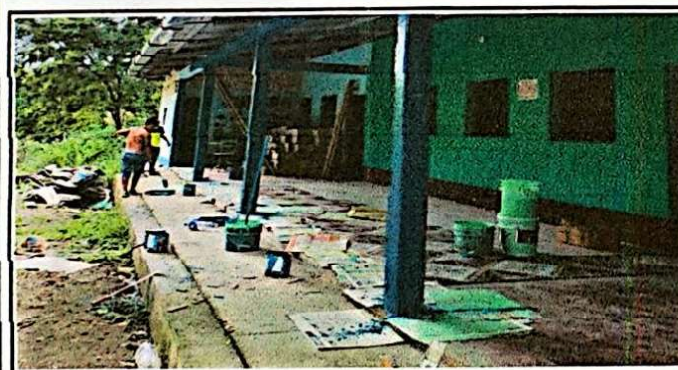
Foto 5: Instalacion de piso cerámico en el corredor de las aulas.

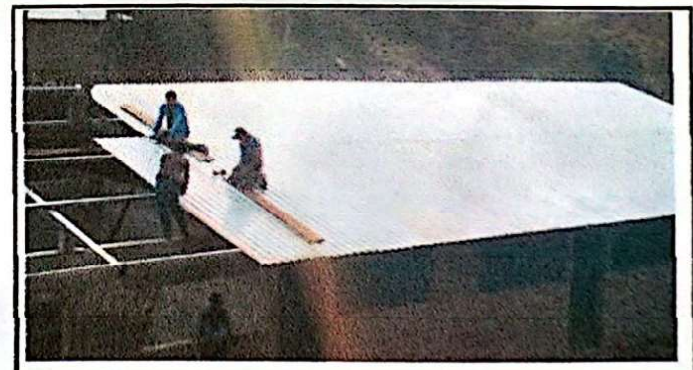
Foto 6: Instalacion de laminas troqueladas de las aulas.
