REGISTRO FOTOGRÁFICO  
PROGRAMA DE MANTENIMIENTO DE EDIFICIOS ESCOLARES PÚBLICOS

| NOMBRE DEL ESTABLECIMIENTO: | Escuela Oficial Urbana Mixta "Juan Veléz Juárez" | DIRECCIÓN DEL ESTABLECIMIENTO: | Barrio Santa María, Cahabón A.V. |
| CÓDIGO DEL ESTABLECIMIENTO: | 16-12-0883-43 | FECHA: | 28/04/2024 |

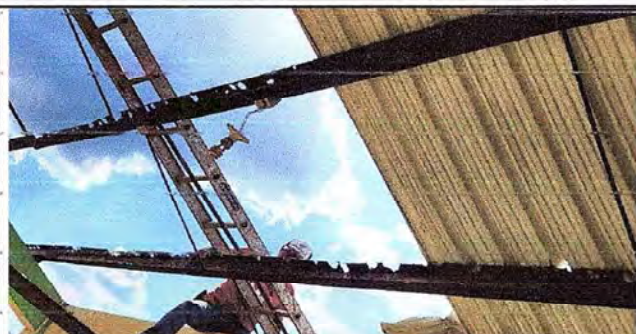
Foto 1: En esta fotografía se puede observar el procedimiento de quitar la cubierta de lámina

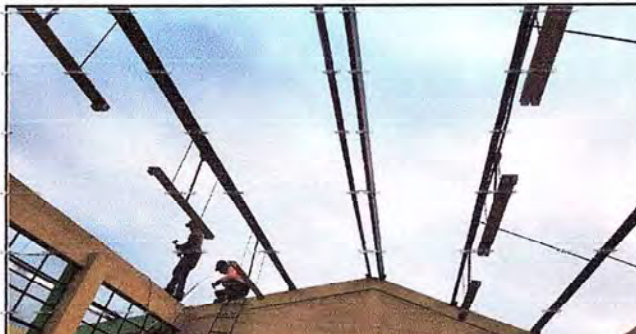
Foto 2: En esta fotografía se aprecia el procedimiento de quitar las costaneras inservibles

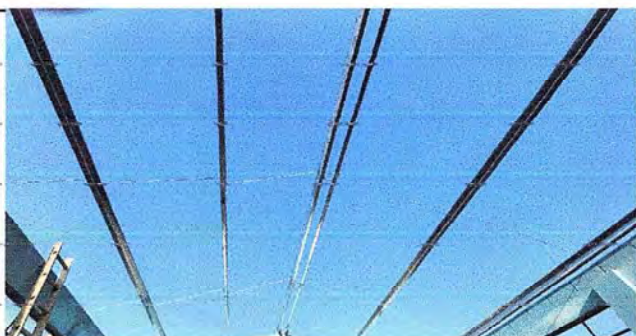
Foto 3: Aquí se aprecia la colocación de las costaneras galvanizadas, totalmente nuevas

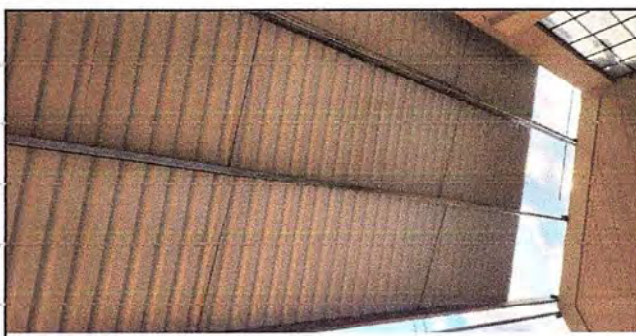
Foto 4: En esta imagen se observa la colocación de cubierta de lámina troquelada calibre 26

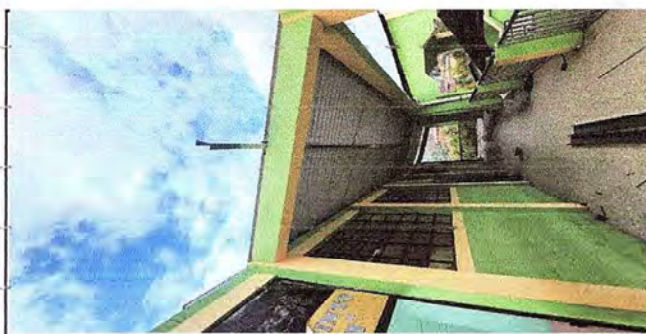
Foto 5: se puede observar, en esta fotografía, la colocación de cubierta de lámina en una parte del corredor del edificio a remozar

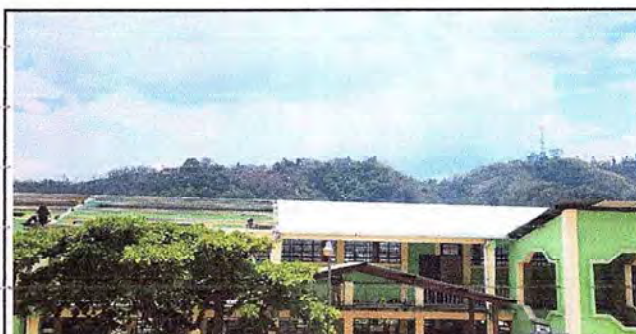
Foto 6: En esta fotografía se aprecia el 50% del trabajo de remozamiento realizado, con costaneras galvanizadas y lámina troquelada calibre 26
