REGISTRO FOTOGRÁFICO  
PROGRAMA DE MANTENIMIENTO DE EDIFICIOS ESCOLARES PÚBLICOS

SITUACIÓN DEFICIENCIAS DETERMINADAS

| NOMBRE DEL ESTABLECIMIENTO: | Escuela Oficial Urbana Mixta "Juan Véliz Juárez" | DIRECCIÓN DEL ESTABLECIMIENTO: | Barrio Santa María, cahabón A.V. |
| CÓDIGO DEL ESTABLECIMIENTO: | 16-12-0883-43 | FECHA: | 5/05/2024 |

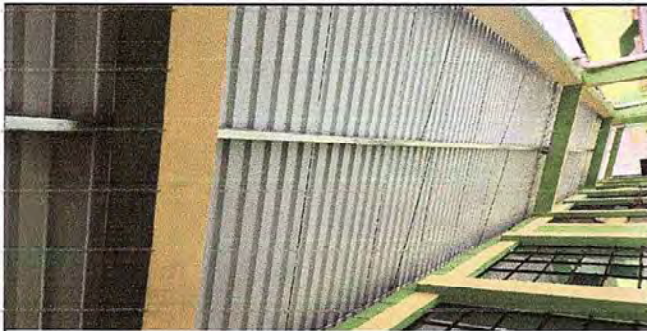
Foto1: En esta fotografía se aprecia el corredor del edificio con cubierta de lámina totalmente nueva

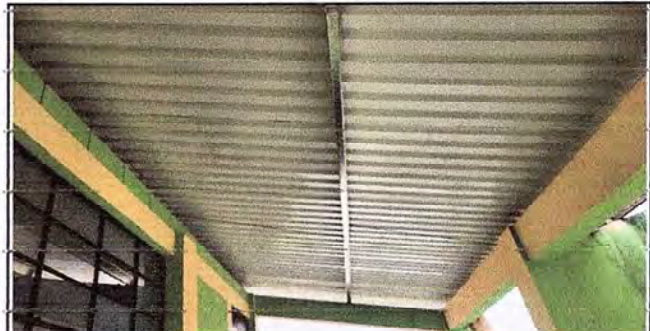
Foto 2: Aquí se puede ver como quedó la cubierta, utilizando materiales de calidad

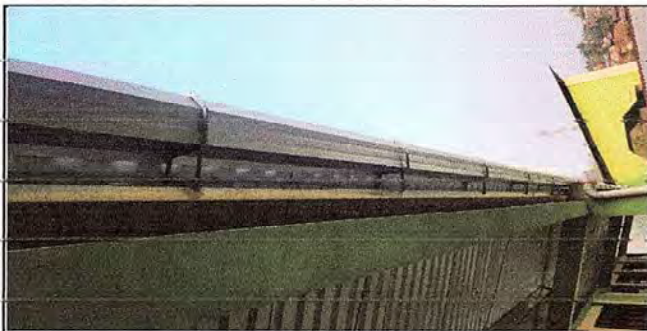
Foto 3: La imagen muestra la canalización de aguas pluviales, totalmente nueva, utilizando canales galvanizados

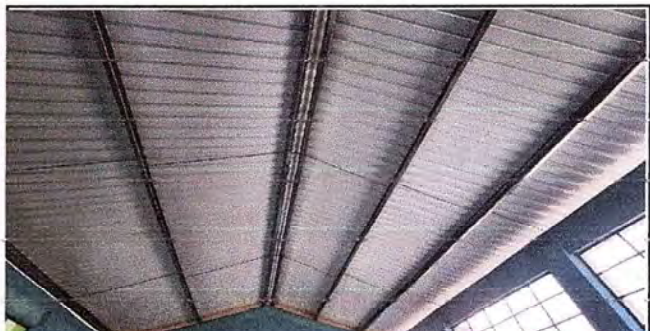
Foto 4: Esta es una fotografía de uno de los salones de clase, con la cubierta de lámina troquelada calibre 26 y costaneras galvanizadas, totalmente nueva

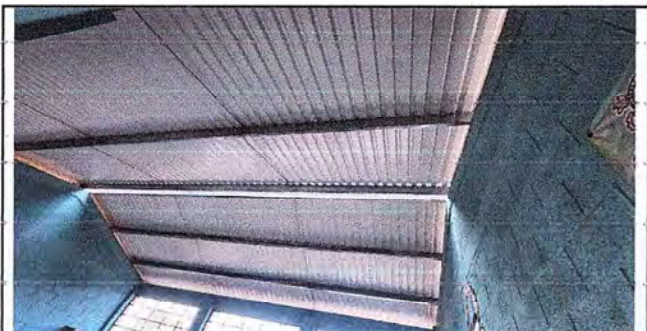
Foto 5: Apreciamos en esta imagen, una vista del exterior hacia el interior de los salones de clase, con el proyecto terminado

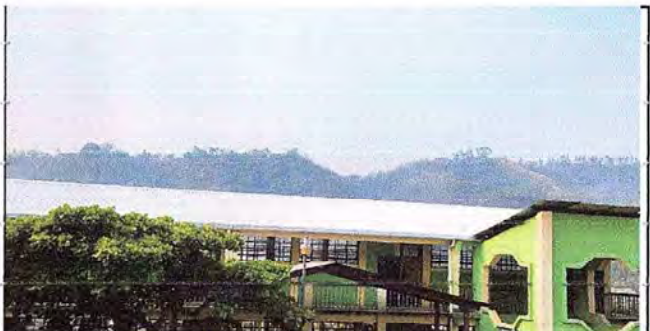
Foto 6: En esta fotografía se aprecian los trabajos terminados al 100%
