REGISTRO FOTOGRÁFICO  
PROGRAMA DE MANTENIMIENTO DE EDIFICIOS ESCOLARES PÚBLICOS

SITUACIÓN DEFICIENCIAS DETERMINADAS      PREVIO ☐      DURANTE ☐      POSTERIOR ☒

| NOMBRE DEL ESTABLECIMIENTO: | ESCUELA OFICIAL RURAL MIXTA, ALDEA SAMOCOCH | DIRECCIÓN DEL ESTABLECIMIENTO: | ALDEA SAMOCOCH |
| CÓDIGO DEL ESTABLECIMIENTO: | 16-13-0974-43 | FECHA: | 28/05/2024 |

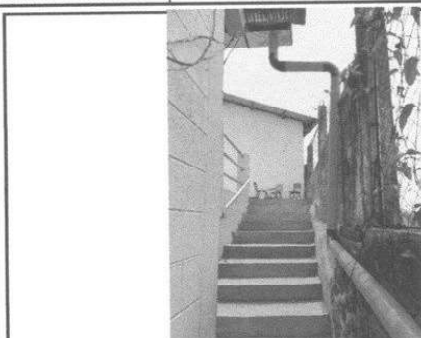
Foto1: BAJADA DEL AGUA PLUVIAL CAPTADO DEL CANAL.

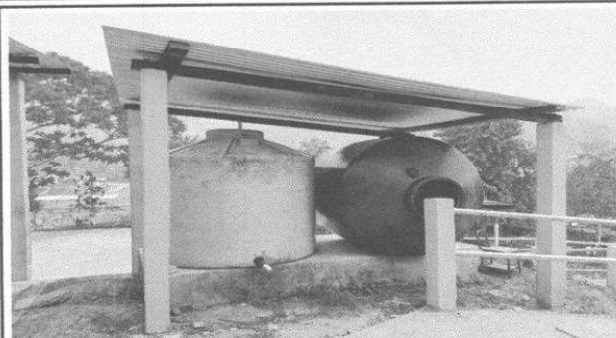
Foto 2: REPARACION DE TECHO DE LOS TINACOS

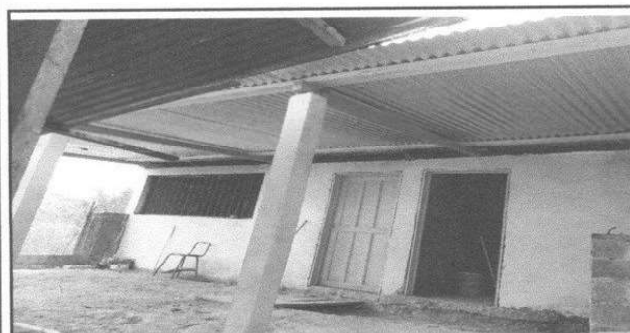
Foto 3: REPARACION DE TECHO CORREDOR DE COCINA

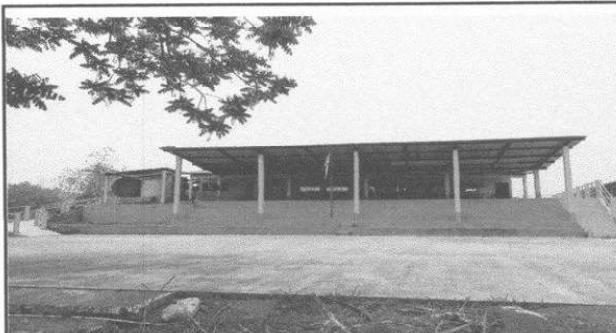
Foto 4: PINTADA DE GRADAS FRENTA LA CANCHA DE LA ESCUELA

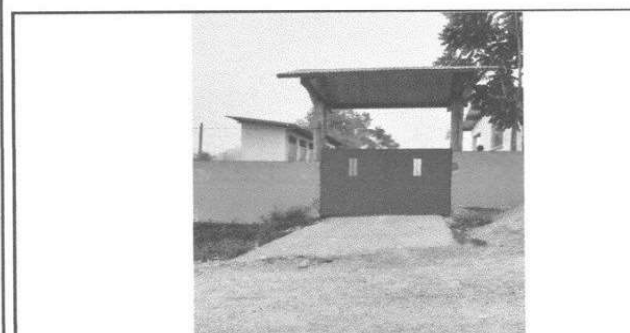
Foto 5: CAMBIO DE PORTON 2 HOJAS ACCESO PRINCIPAL

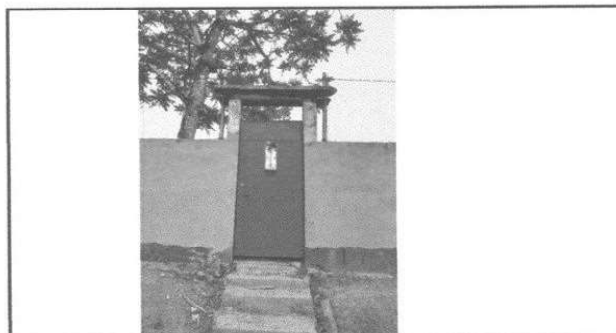
Foto 6: CAMBIO PUERTA ENTRADA FRONTAL DE LA ESCUELA

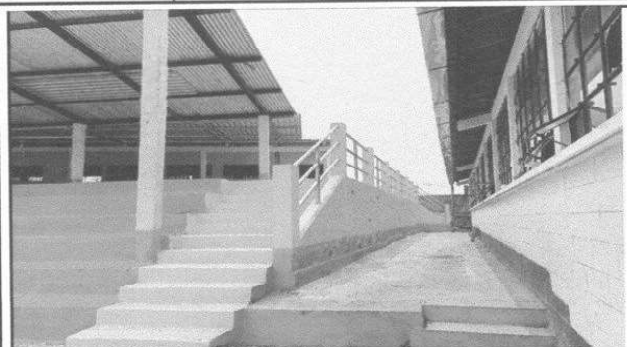
Foto 1: MURO PERIMETRAL GRADAS ACCESO FRONTAL

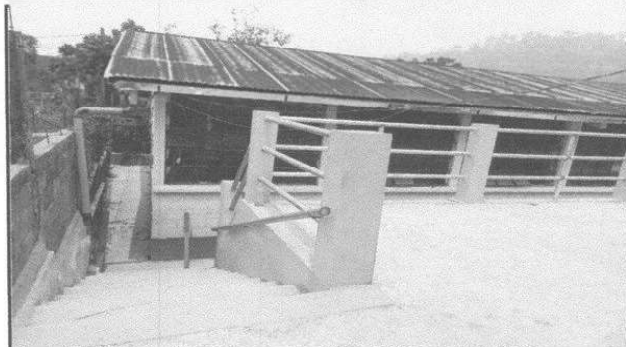
Foto 2: GRADAS ACCESO LATERAL DEL MURO PERIMETRAL

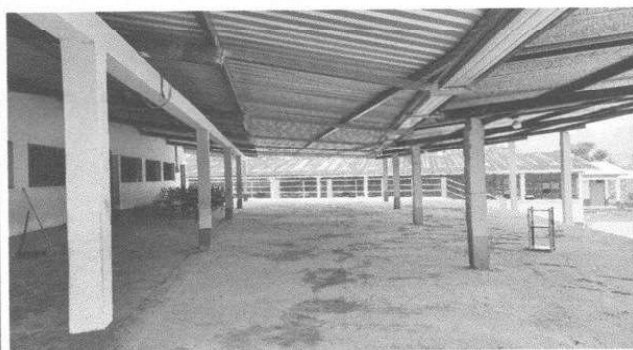
Foto 3: TORTA DE CEMENTO ENTRE GRADAS Y MODULO 3

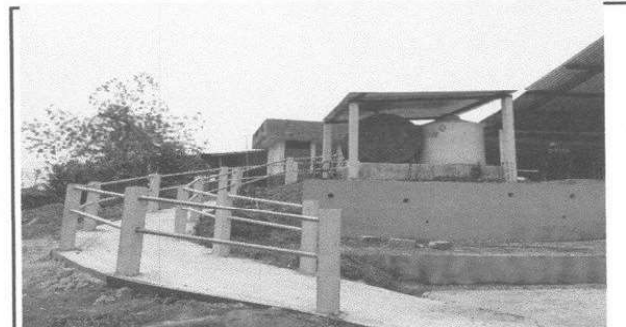
Foto 4: RAMPA BARANDEADA

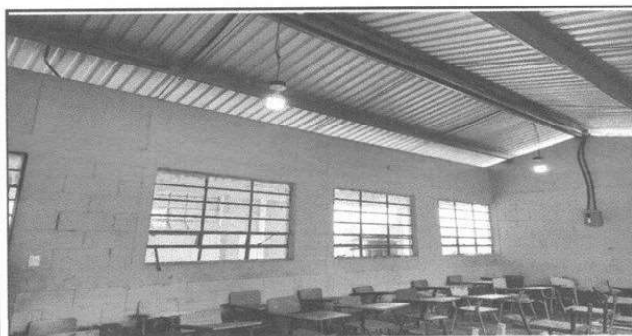
Foto 5: REPARACION DE ENERGIA ELECTRICA MODULO I

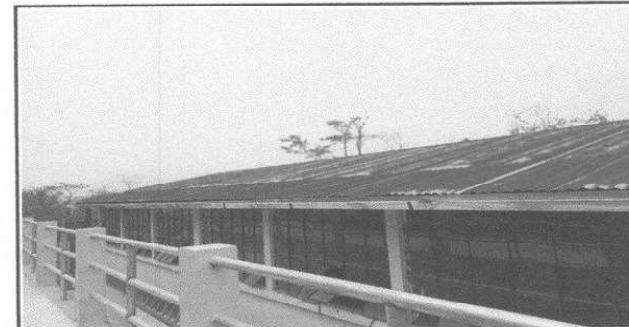
Foto 6: INSTALACION DE CANAL CAPTACION DE AGUA PLUVIAL
