| NOMBRE DEL ESTABLECIMIENTO: | EODP ANEXA A EORM | DIRECCIÓN DEL ESTABLECIMIENTO: | CASERIO PACANI, ALDEA DOLORES |
| CÓDIGO DEL ESTABLECIMIENTO: | 15-02-0004-42 | FECHA: | 28/08/2024 |

REGISTRO FOTOGRÁFICO  
PROGRAMA DE MANTENIMIENTO DE EDIFICIOS ESCOLARES PÚBLICOS

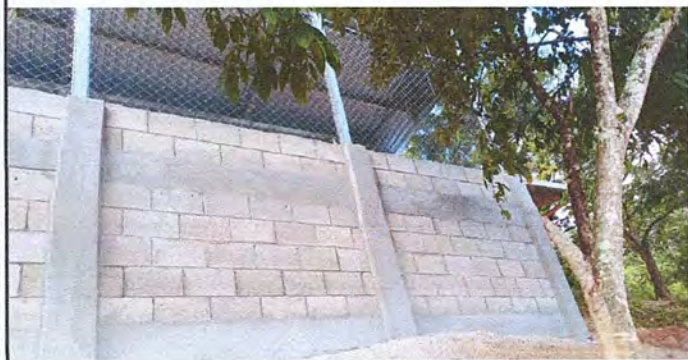
Foto 1: Area donde se realizó Mejoramiento de muro de contención, mejoramiento de muro perimetral, Mejoramiento con estructura tipo portico y lámina troquelada calibre 26 y Mejoramiento de losa de piso.

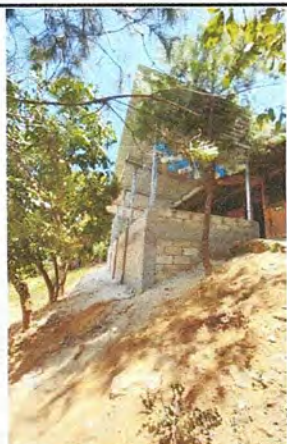
Foto 3: Area donde se realizó Mejoramiento de muro de contención, mejoramiento de muro perimetral, Mejoramiento con estructura tipo portico y lámina troquelada calibre 26 y Mejoramiento de losa de piso.

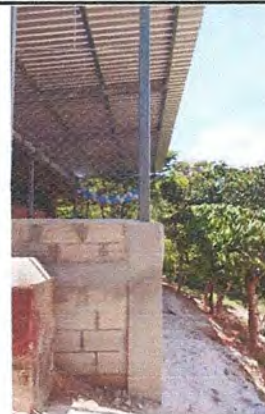
Foto 2: Area donde se realizó Mejoramiento de muro de contención, mejoramiento de muro perimetral, Mejoramiento con estructura tipo portico y lámina troquelada calibre 26 y Mejoramiento de losa de piso.

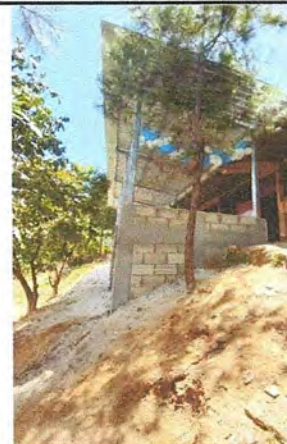
Foto 4: Area donde se realizó Mejoramiento de muro de contención, mejoramiento de muro perimetral, Mejoramiento con estructura tipo portico y lámina troquelada calibre 26 y Mejoramiento de losa de piso.

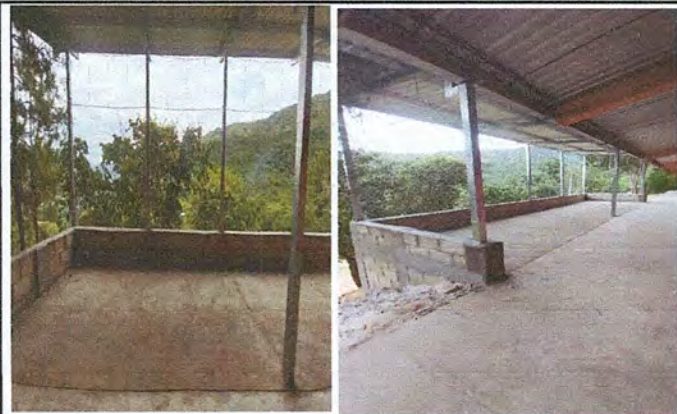
Foto 5: Area frontal donde se realizó Mejoramiento de muro de contención, mejoramiento de muro perimetral, Mejoramiento con estructura tipo portico y lámina troquelada calibre 26 y Mejoramiento de losa de piso.

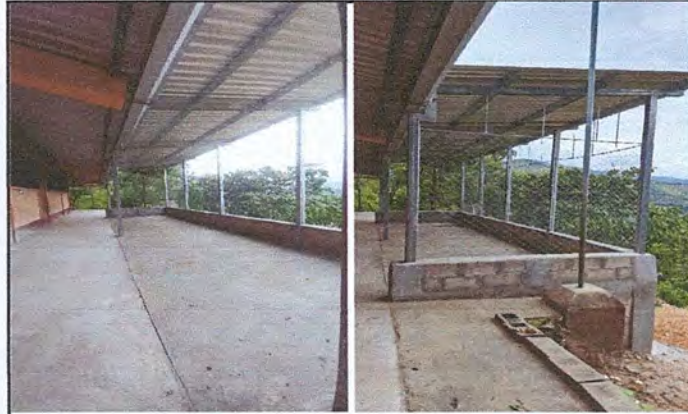
Foto 6: Area lateral donde se realizó Mejoramiento de muro de contención, mejoramiento de muro perimetral, Mejoramiento con estructura tipo portico y lámina troquelada calibre 26 y Mejoramiento de losa de piso.

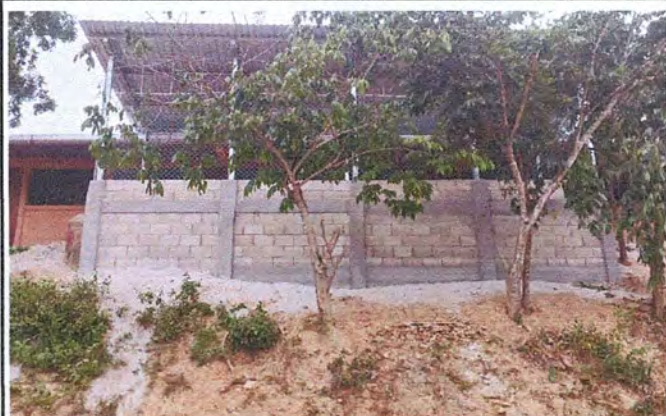
Foto 7: Area donde se realizó Mejoramiento de muro de contención, mejoramiento de muro perimetral, Mejoramiento con estructura tipo portico y lámina troquelada calibre 26 y Mejoramiento de losa de piso.

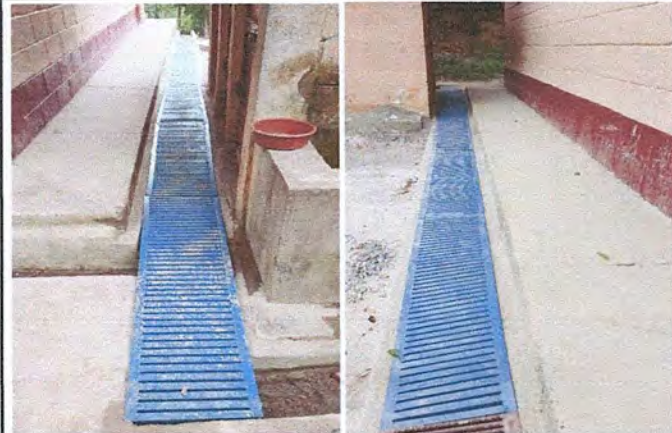
Foto 8: Area donde se instalo las dos rejillas metálicas para cunetas
