SITUACIÓN DEFICIENCIAS DETERMINADAS

| NOMBRE DEL ESTABLECIMIENTO: | ESCUELA OFICIAL RURAL MIXTA | DIRECCIÓN DEL ESTABLECIMIENTO: | ALDEA VEGA DEL VOLCÁN |

**REGISTRO FOTOGRÁFICO**

**PROGRAMA DE MANTENIMIENTO DE EDIFICIOS ESCOLARES PÚBLICOS**

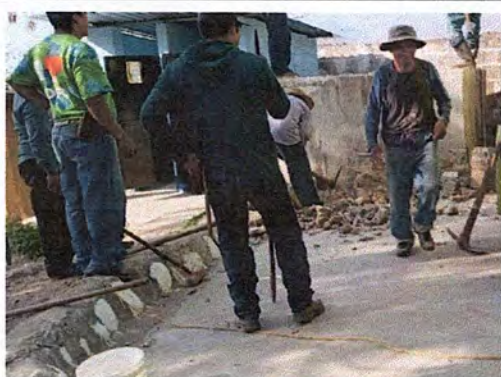
Foto 1: Inicio del mejoramiento.

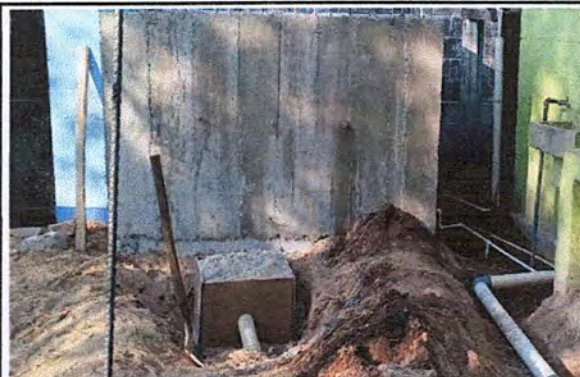
Foto 2: Reparacion e Instalacion de tuberia.

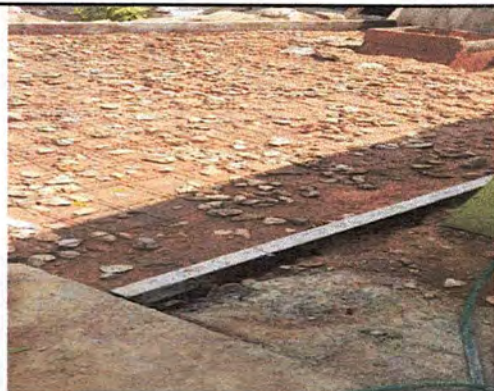
Foto 3: Losa frente al deposito de agua.

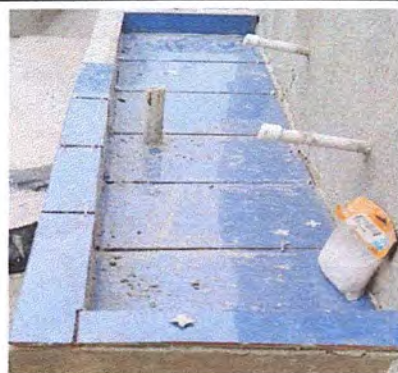
Foto 4: Lavamanos de concreto.

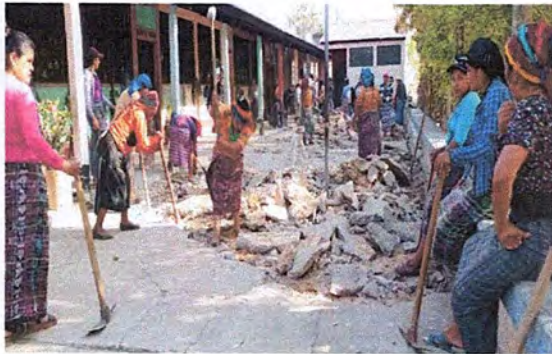
Foto 1: Demolición de la losa de patio.

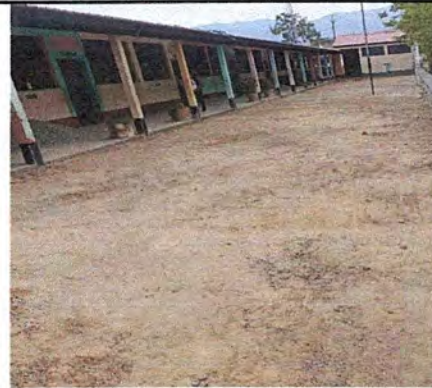
Foto 2: Nivelación del patio a fundir.

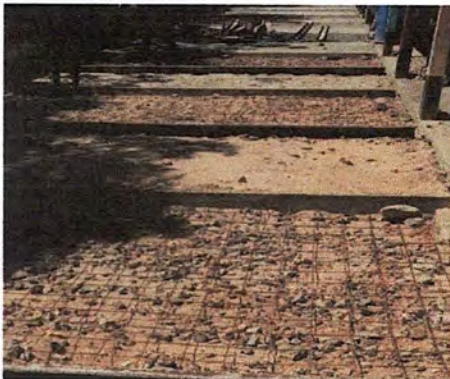
Foto 3: Colocación de la electromalla previo a la fundición.

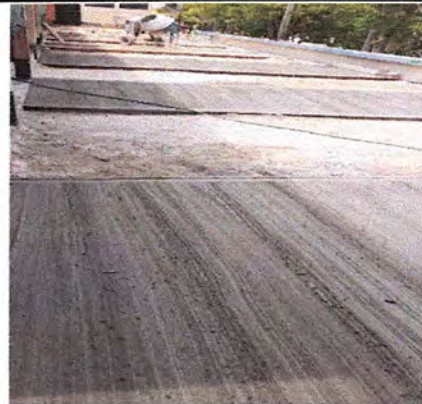
Foto 4: Fundición de losa por cuadros.

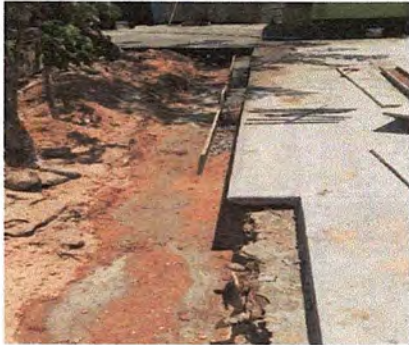
Foto 1: Lugar donde inicia la cuneta de concreto.

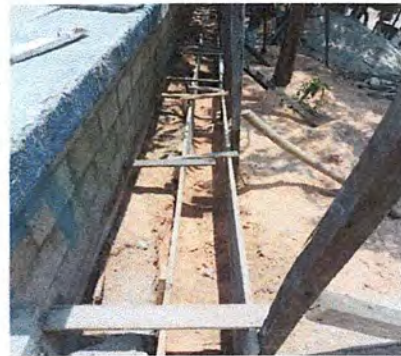
Foto 2: Parte de abajo del muro donde se realizara la cuneta de concreto.

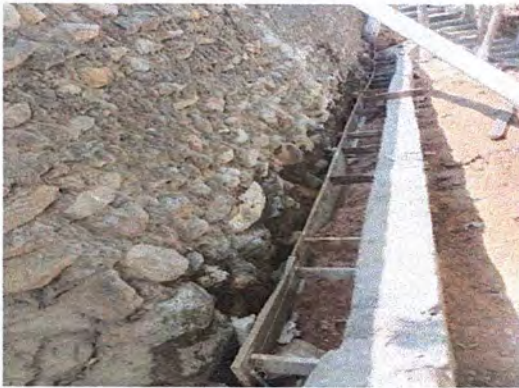
Foto 3: Lugar donde se fundira la cuneta de concreto.

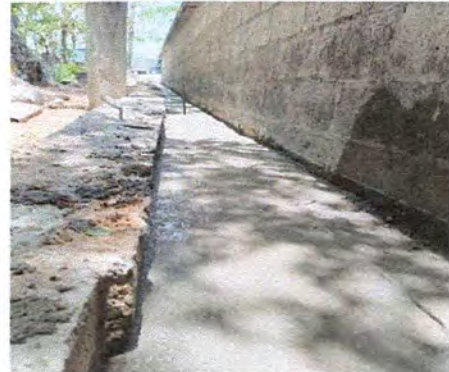
Foto 4: Fundición de la cuneta de concreto.

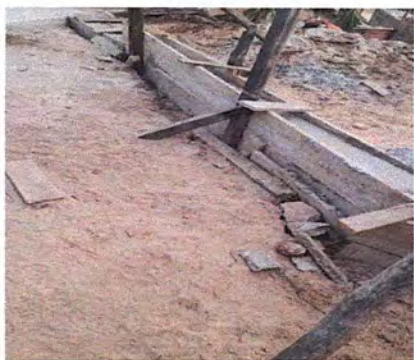
Foto 1: Muro medianero de area de jardín.

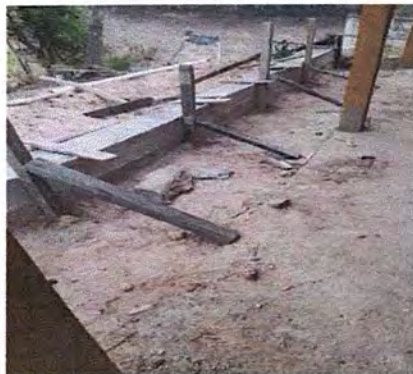
Foto 2: Fundición

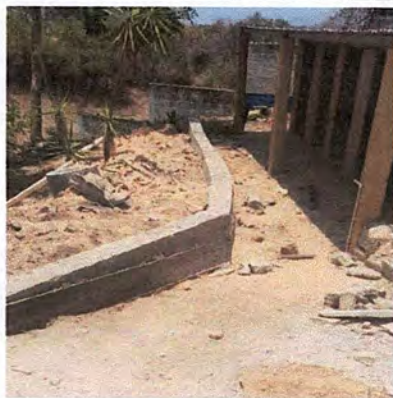
Foto 3: Dias despues de la fundición

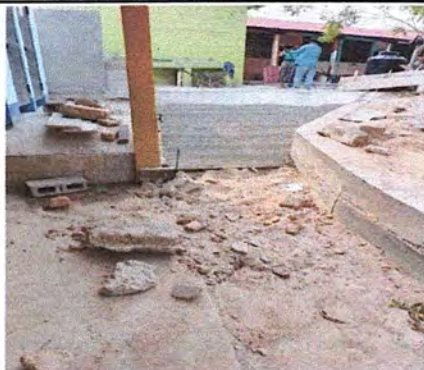
Foto 4: Fundición Camino de concreto que conduce a los sanitarios.

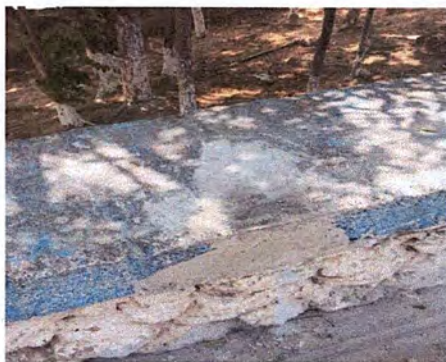
Foto 1: Reparacion en partes dañadas.

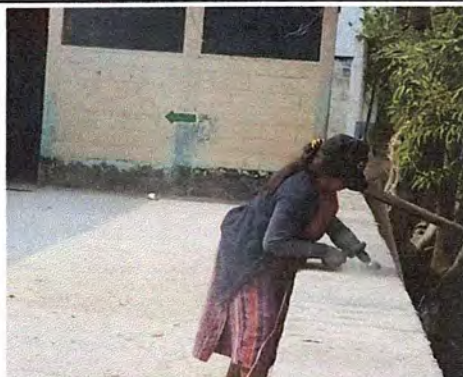
Foto 2: Quitando restos de pintura con cepillo de alambre.

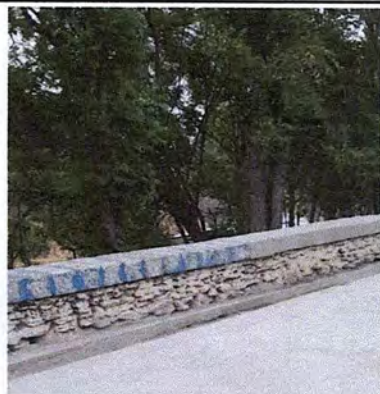
Foto 3: Repello del muro medianero.

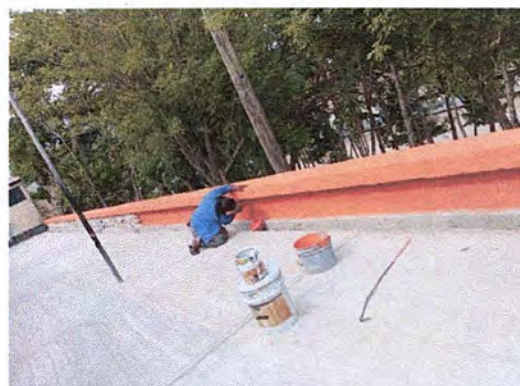
Foto 4: Pintado del muro medianero.

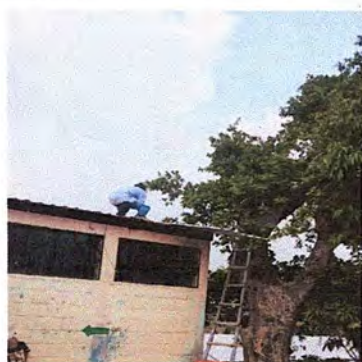
Foto 1: Cambio de la lamina dañada.

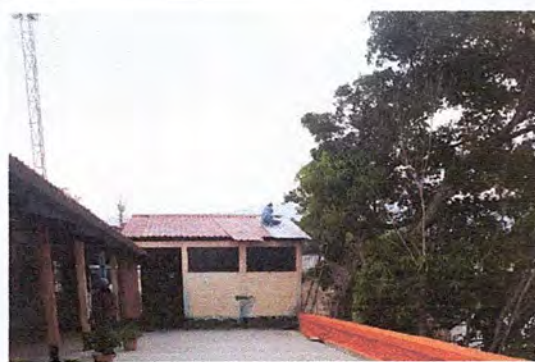
Foto 2: Instalación de la lámina nueva.

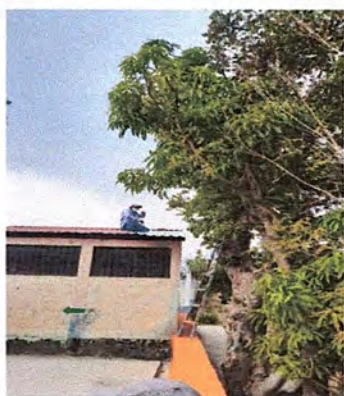
Foto 3: Lamina troquelada.

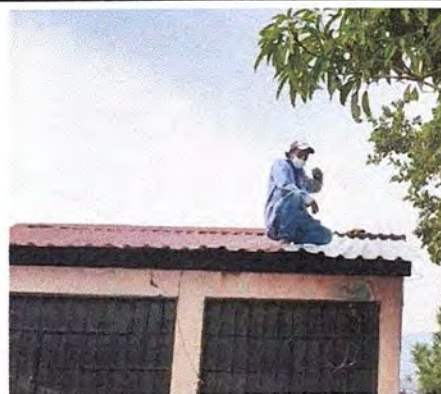
Foto 4: Techo de la dirección.

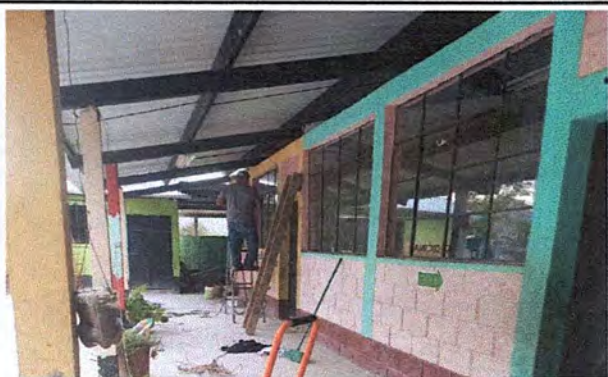
Foto 1: Inicio de la instalacion de balcones.

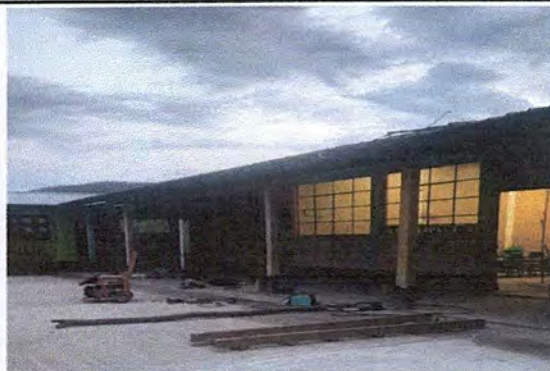
Foto 2: Instalacion de dos balcones.

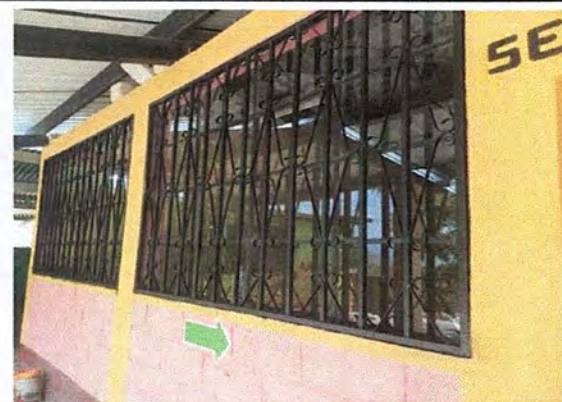
Foto 3: Balcones ya instalados

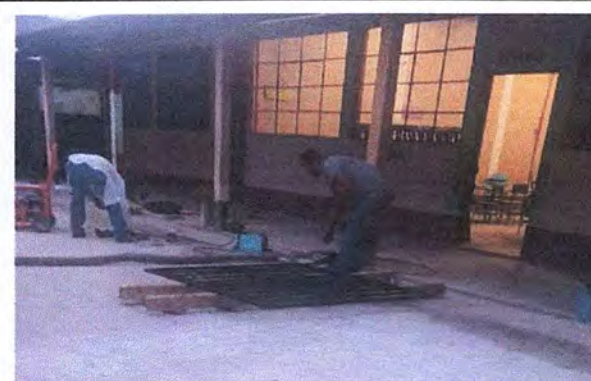
Foto 4: Otros balcones.

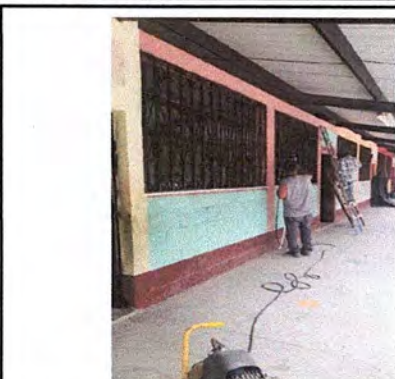
Foto 1: Mantenimiento de balcones.

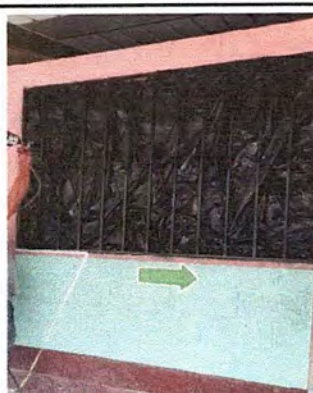
Foto 2: Utilización de pintura anticorrosiva.

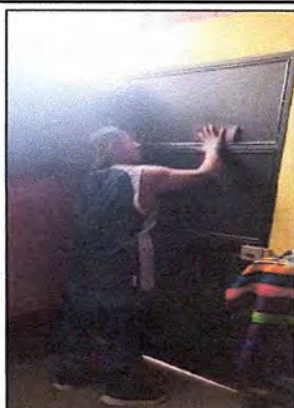
Foto 3: Lijado de Puertas.

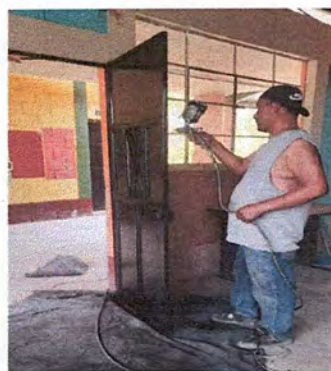
Foto 4: Pintado de ambos lados de las puertas.
