REGISTRO FOTOGRÁFICO  
PROGRAMA DE MANTENIMIENTO DE EDIFICIOS ESCOLARES PÚBLICOS

PRA-FOR-123  
Versión 1

| NOMBRE DEL ESTABLECIMIENTO: | EODP ANEXA A EORM | DIRECCIÓN DEL ESTABLECIMIENTO: | CASERÍO MONTE ALEGRE |
| CÓDIGO DEL ESTABLECIMIENTO: | 15-08-0025-42 | FECHA: | 15 de noviembre 2024 |

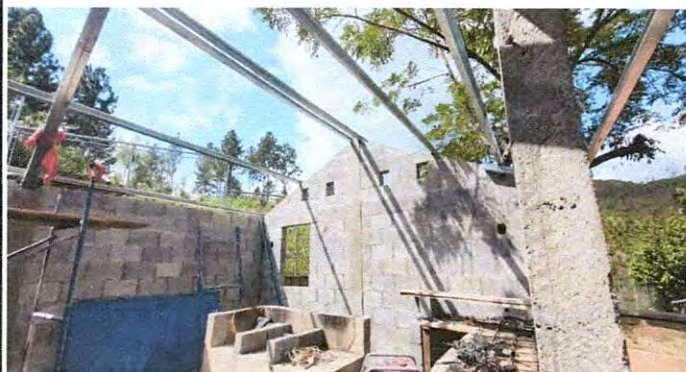
Foto 1: Instalación de techo pórtico.

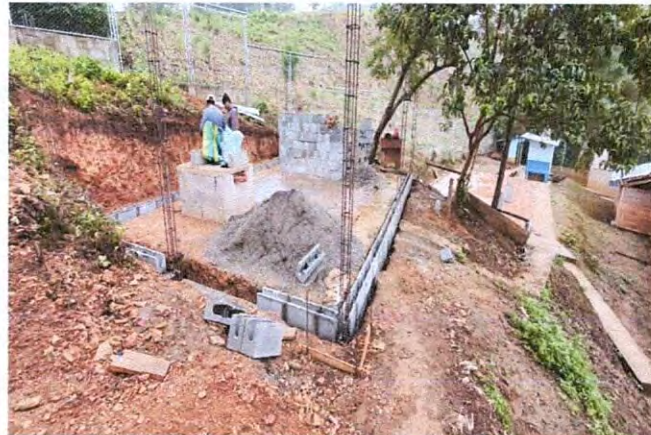
Foto 2: Colocación de cemento corrido, estructura de columnas y fundición de primera solera.

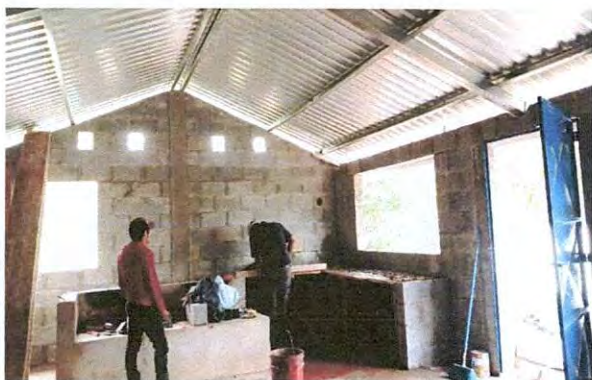
Foto 3: Instalación de banco de trabajo.

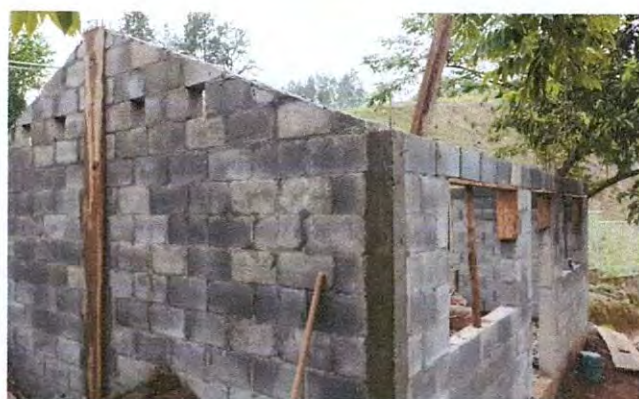
Foto 4: Avance en el mejoramiento de la infraestructura de la cocina.

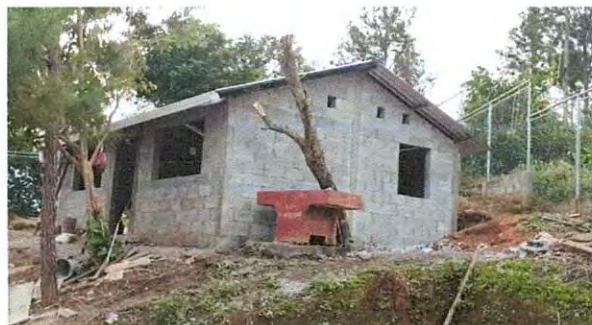
Foto1: Instalación de canal de agua pluvial

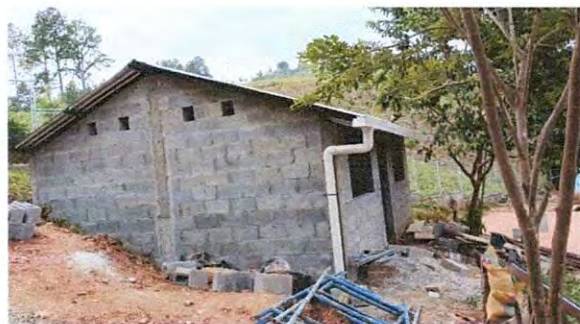
Foto 2: Instalación de bajada de agua pluvial.

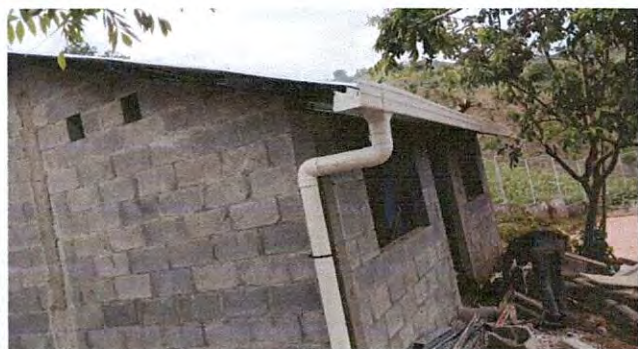
Foto 3: Vista frontal de la instalación de bajada de agua pluvial.

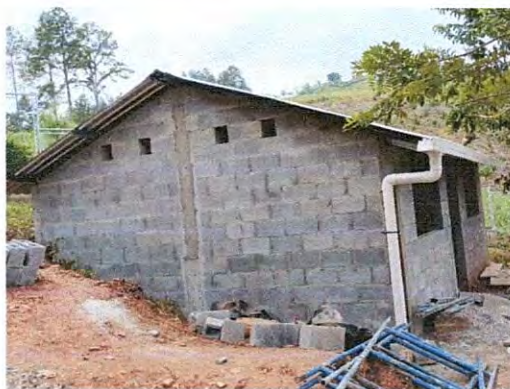
Foto 4: Se continúa la colocación de 7.3 metros lineales de canal.

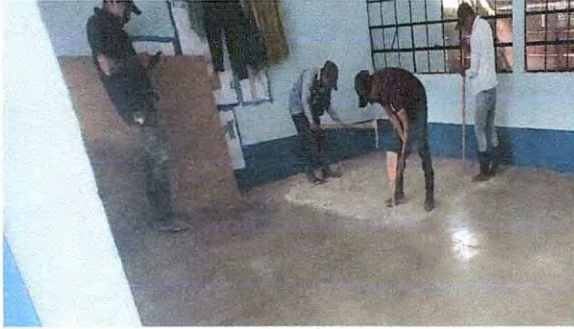
Foto1: En el módulo de aula 3 se inicia con el picado de piso previo a la instalación del piso cerámico.

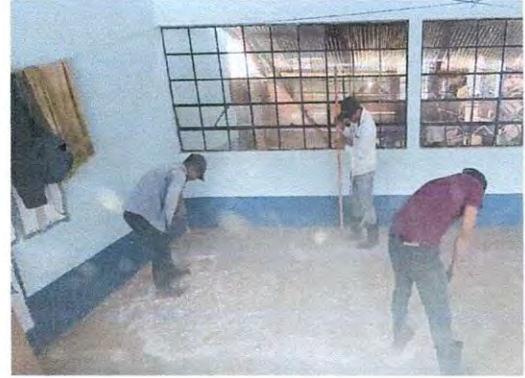
Foto 2: Continuidad para finalizar el picado total de la capa de piso dañado.

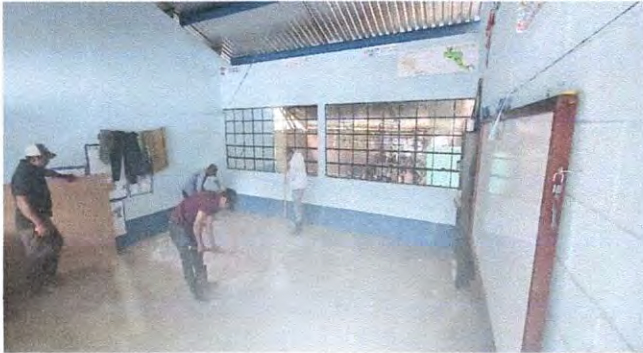
Foto 3: Continúan las labores para eliminar la capa de piso dañado.

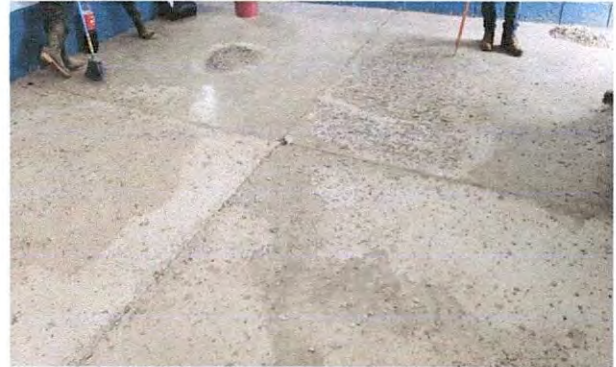
Foto 4: Finalización a la fase de picado del piso.
