REGISTRO FOTOGRÁFICO  
PROGRAMA DE MANTENIMIENTO DE EDIFICIOS ESCOLARES PÚBLICOS

PRA-FOR-123  
Versión 1

| NOMBRE DEL ESTABLECIMIENTO: | ESCUELA OFICIAL RURAL MIXTA | DIRECCIÓN DEL ESTABLECIMIENTO: | CASERÍO XEQUECHELAJ, ALDEA SAQUITACAJ |
| CÓDIGO DEL ESTABLECIMIENTO: | 04-02-0087-43 | FECHA: | 12/11/2024 |

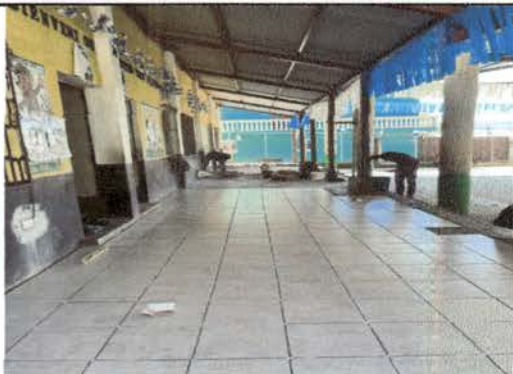
Foto1: proceso de instalación de piso cerámico en corredor salon de clase.

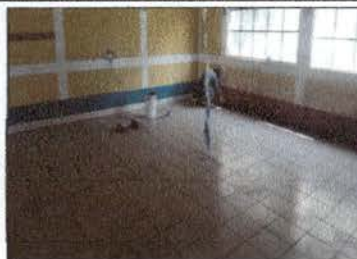
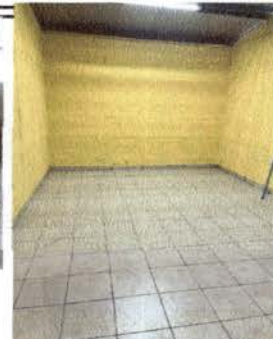
Foto 2: proceso de instalación de piso cerámico en 2 aulas y dirección.

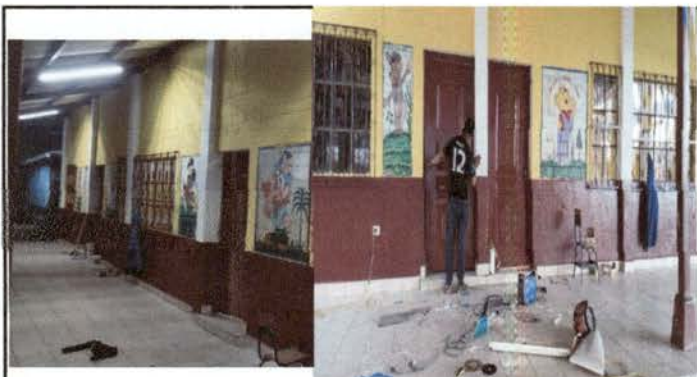
Foto 3: proceso de pintura en paredes en las 2 aulas y dirección, proceso de instalación de puertas nuevas.

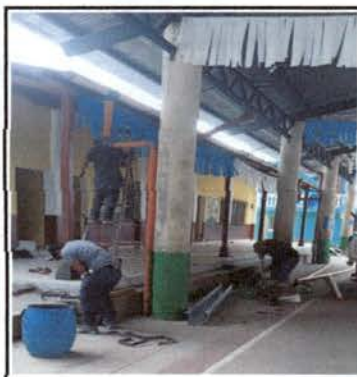
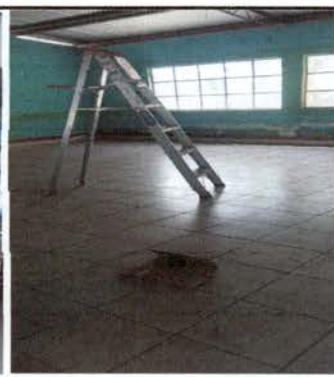
Foto 4: proceso de instalación de canales nuevos e instalación de tomacorrientes y lámparas led.

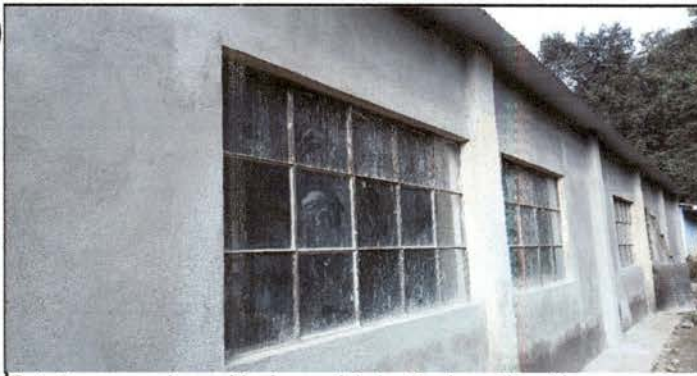
Foto 5: proceso de cernido de pared de las 2 aulas y dirección.

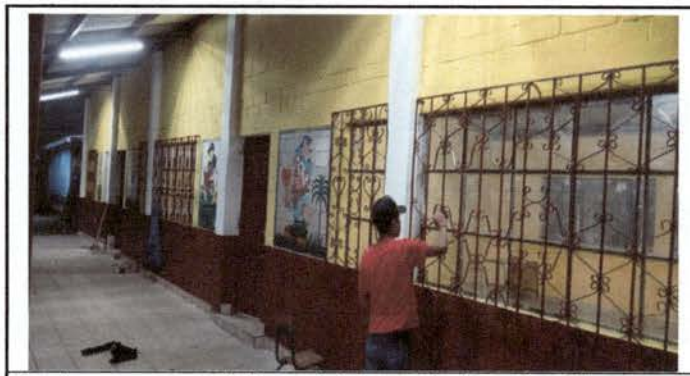
Foto 6: proceso mantenimiento de balcones 2 aulas y dirección.
