SITUACIÓN DEFICIENCIAS DETERMINADAS

| NOMBRE DEL ESTABLECIMIENTO: | ESCUELA OFICIAL RURAL MIXTA | DIRECCIÓN DEL ESTABLECIMIENTO: | ALDEA PALAMÁ |
| CÓDIGO DEL ESTABLECIMIENTO: | 04-02-0095-43 | FECHA: | 20/09/2024 |

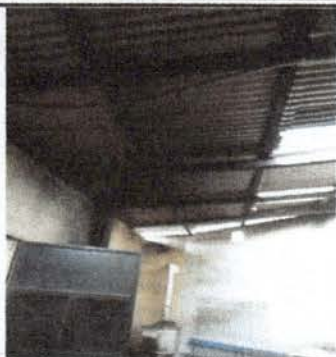
Foto 1: TECHO DETERIORADO, ES NECESARIO EL CAMBIO DE ESTRUCTURA PORTANTE POR ESTRUCTURA DE METAL.

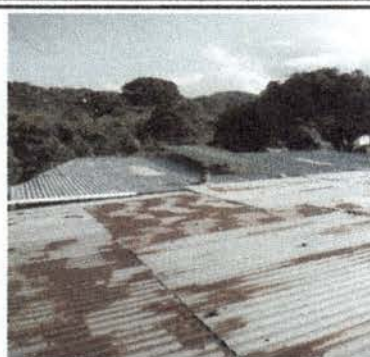
Foto 2: TECHO DE COCINA CUBIERTA DE LAMINA EN MAL ESTADO, ES NECESARIO SUSTITUIR LAMINA POR LAMINA TROQUELADA.

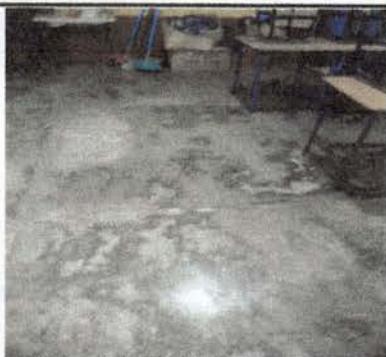
Foto 3: PISOS TORTA DE CONCRETO EN AULAS SIN PISO CERAMICA, ES NECESARIO INSTALAR PISO CERAMICA ANTIDESLIZANTE.

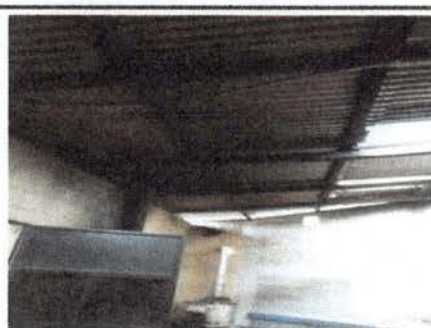
Foto 4: SE NECESITA INSTALACION ELECTRICA ILUMINACION Y TOMACORRIENTES.

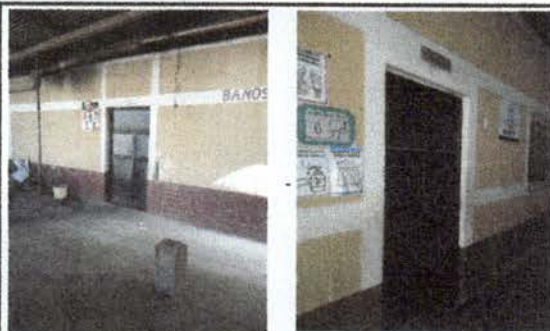
Foto 5: REPARACION DE PUERTA DE AULAS Y COCINA, POR LA COLOCACION DE PISO ES NECESARIO CORTAR LA PARTE INFERIOR DE LAS PUERTAS Y PINTADA.

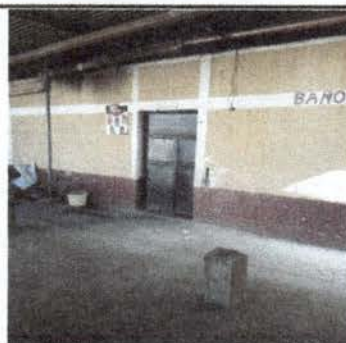
Foto 6: CANAL DE PVC COCINA, ES NECESARIO CAMBIAR POR CANAL DE ALUZINC CALIBRE 26.
