REGISTRO FOTOGRÁFICO  
PROGRAMA DE MANTENIMIENTO DE EDIFICIOS ESCOLARES PÚBLICOS

PRA-FOR-123  
Versión 1

| NOMBRE DEL ESTABLECIMIENTO: | ESCUELA OFICIAL DE PÁRVULOS | DIRECCIÓN DEL ESTABLECIMIENTO: | 2DA. CALLE 2-87 ZONA 2 |
| CÓDIGO DEL ESTABLECIMIENTO: | 04-02-2229-42 | FECHA: | 27/06/2024 |

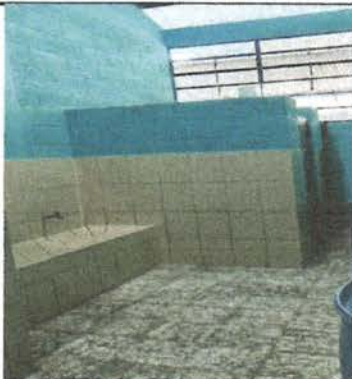
Fotografía No. 1: Ampliación de dos servicios sanitarios para varones.

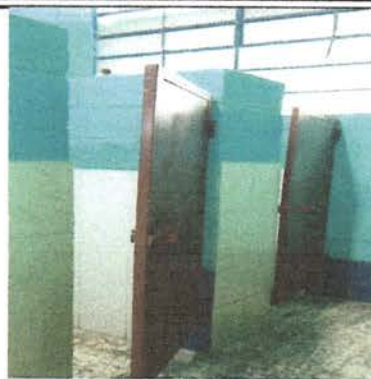
Fotografía No. 2: Necesidad de dos servicios sanitarios para varones ya que los existentes son insuficientes para la población escolar.

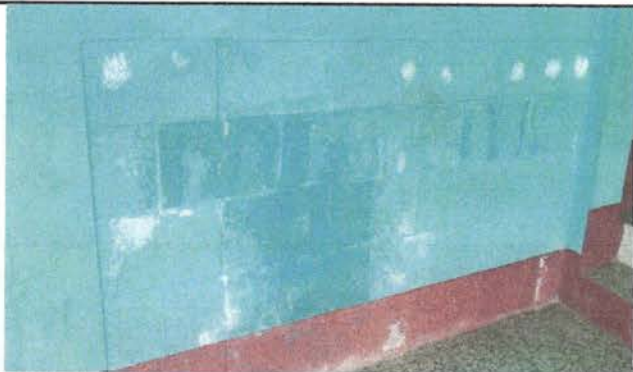
Fotografía No. 3: Impermeabilización de pares interior y exterior ya que debido a la filtración causa inundación dentro de la escuela.

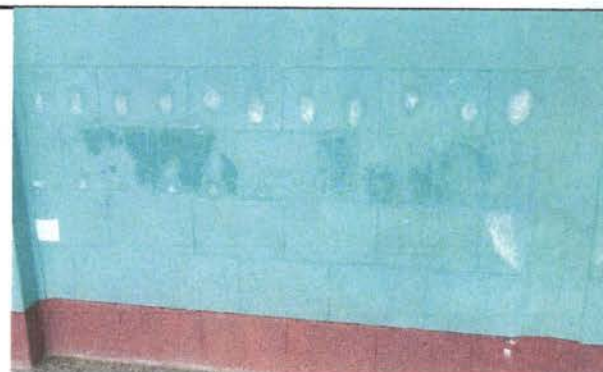
Fotografía No. 4: Filtración de agua pluvial en pared de la escuela que causa molestias y enfermedades a la población escolar.

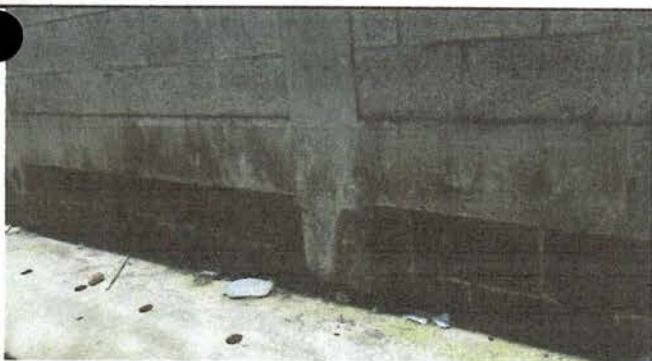
Fotografía No. 5: Problema de filtración de agua hacia la escuela, pared de la parte posterior donde se origina el problema.

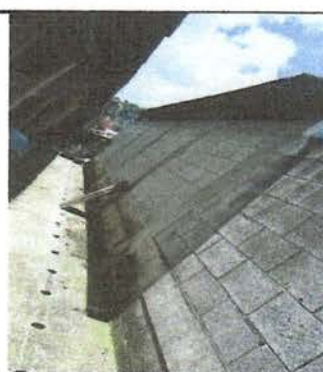
Fotografía No. 6: Necesidad de canales y bajada de agua pluvial, impermeabilización de pared para evitar la continuidad del daño por filtraciones.

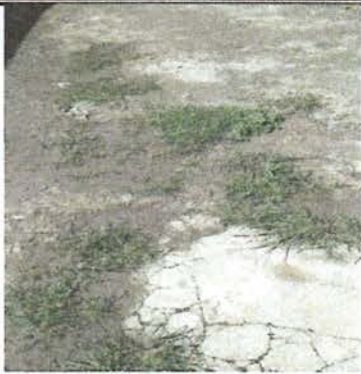
Fotografía No. 7: Fractura del piso de torta de cemento en el patio de la escuela de uso de la población escolar.

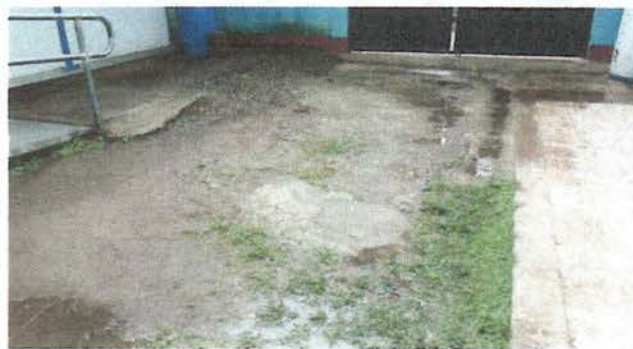
Fotografía No. 8: Sustitución de piso de torta de cemento apto para el uso de la población escolar del establecimiento.

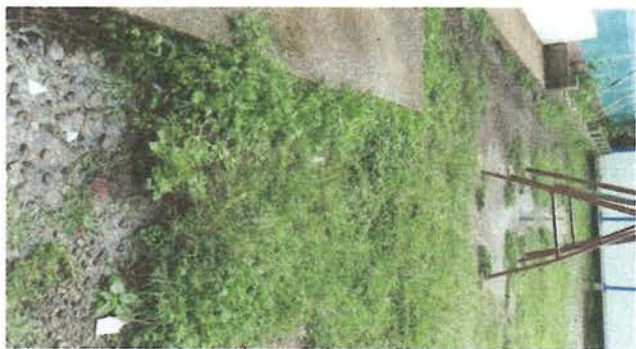
Fotografía No. 9: Deterioro de torta de cemento del patio de juegos de la Escuela Oficial De Párvulos.

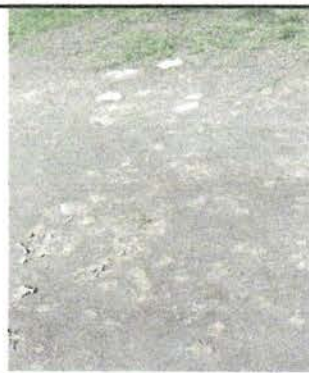
Fotografía No. 10: Mal estado de la cobertura de cemento del patio de la Escuela De Párvulos, debido a las lluvias.

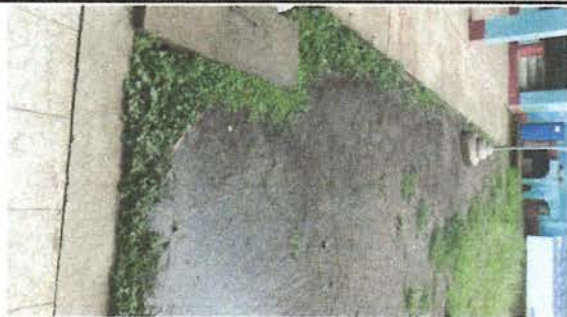
FOTO 11: deterioro de torta sustituido por adoquín.

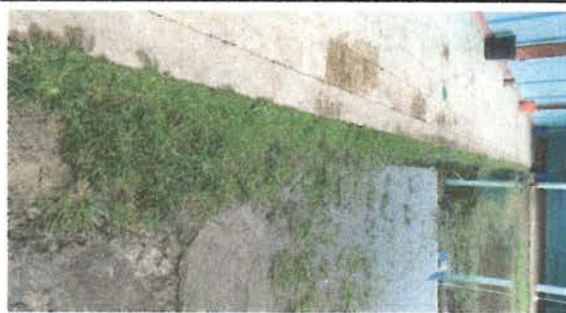
FOTO 12: Deterioro de torta sustituido por adoquín, acumulación de agua.
