REGISTRO FOTOGRÁFICO  
PROGRAMA DE MANTENIMIENTO DE EDIFICIOS ESCOLARES PÚBLICOS

PRA-FOR-123  
Versión 1

| NOMBRE DEL ESTABLECIMIENTO: | ESCUELA OFICIAL RURAL MIXTA | DIRECCIÓN DEL ESTABLECIMIENTO: | CASERÍO PACHUITATZAN |
| CÓDIGO DEL ESTABLECIMIENTO: | 04-02-2789-43 | FECHA: | 13/11/2024 |

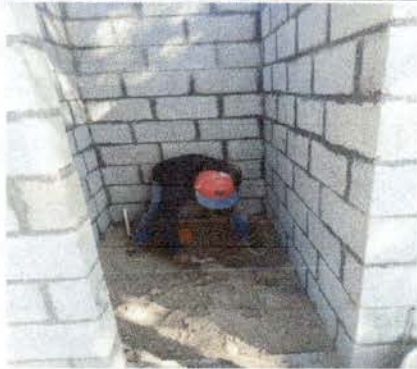
Foto1: MEJORAMIENTO DE SANITARIO DE LA ESCUELA

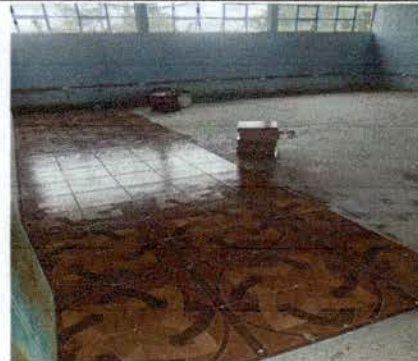
Foto 2: SUSTITUCIÓN DE PISO POR PISO CERÁMICO INTERIOR DE AULAS

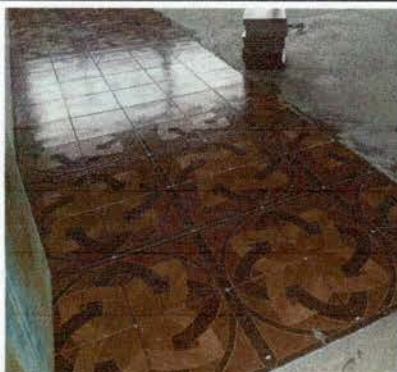
Foto 3: SUSTITUCIÓN DE PISO POR PISO CERAMICO, CORREDOR DE AULAS.

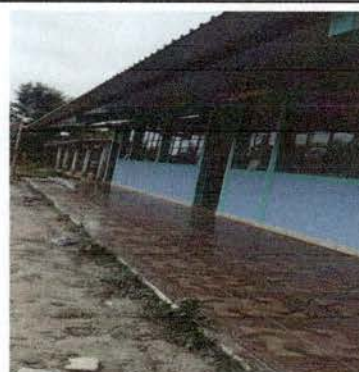
Foto 4: APLICACIÓN DE PINTURA EN PADERES, DE AULAS Y DIRECCIÓN; INTERIORES Y EXTERIORES

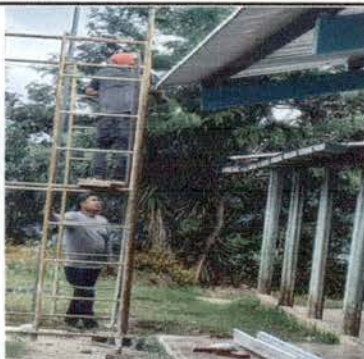
Foto 5: INSTALACION DE CANALES EN CORREDOR DE LAS AULAS

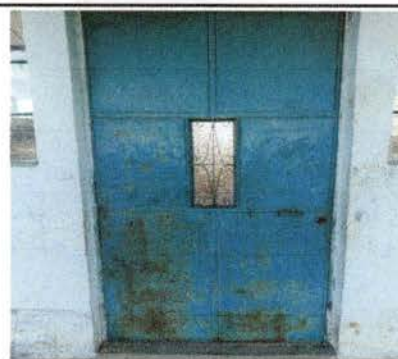
Foto 6: PINTURA DE PUERTAS DE AULAS Y DIRECCIÓN

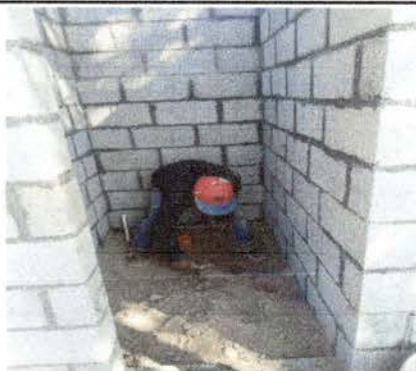
Foto 1: MEJORAMIENTO DE SANITARIO DE LA ESCUELA

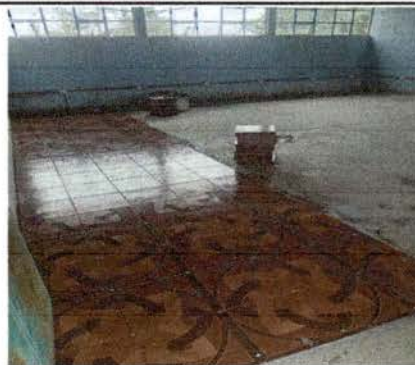
Foto 2: SUSTITUCIÓN DE PISO POR PISO CERÁMICO INTERIOR DE AULAS

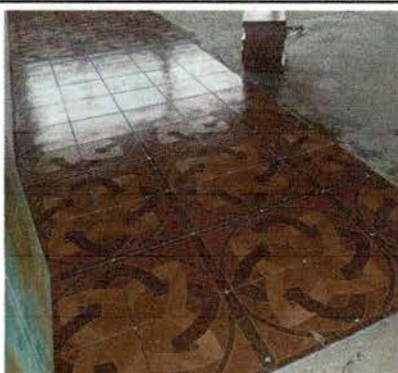
Foto 3: SUSTITUCIÓN DE PISO POR PISO CERAMICO, CORREDOR DE AULAS.

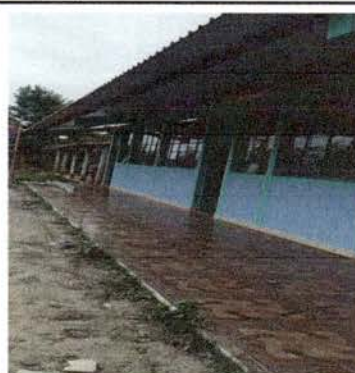
Foto 4: APLICACIÓN DE PINTURA EN PADERES, DE AULAS Y DIRECCIÓN; INTERIORES Y EXTERIORES

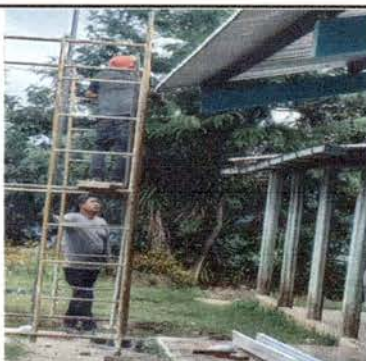
Foto 5: INSTALACION DE CANALES EN CORREDOR DE LAS AULAS

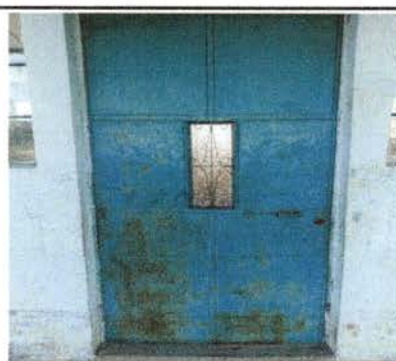
Foto 6: PINTURA DE PUERTAS DE AULAS Y DIRECCIÓN
