REGISTRO FOTOGRÁFICO  
PROGRAMA DE MANTENIMIENTO DE EDIFICIOS ESCOLARES PÚBLICOS

PRA-FOR-123  
Versión 1

SITUACIÓN DEFICIENCIAS DETERMINADAS

| NOMBRE DEL ESTABLECIMIENTO: | EORM | DIRECCIÓN DEL ESTABLECIMIENTO: | CASERÍO SAN ANTONIO ALDEA CHOATALUN |

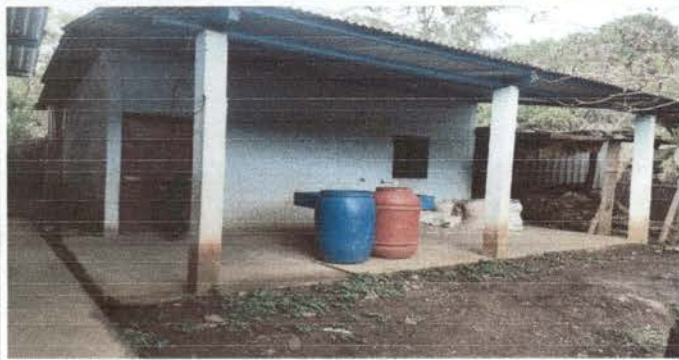
Foto 1: Ampliar, remodelar levantado de paredes y unirlos con cada columnas ya existentes y demoler la pared del centro de la cocina

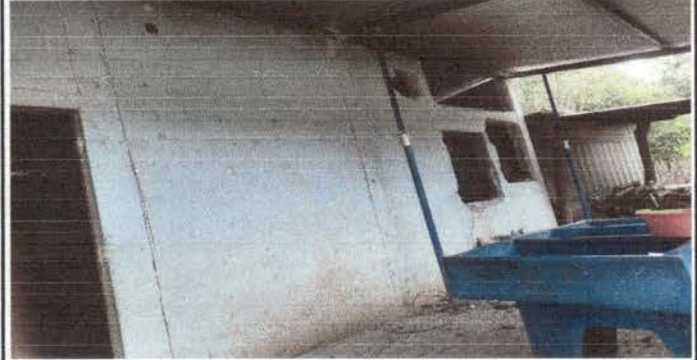
Foto 2: esta pared que sostiene la cumbrera y todo el techo de la cocina se demolera y se colocara un tuvo de 6x2 de metal con sus refuerzos

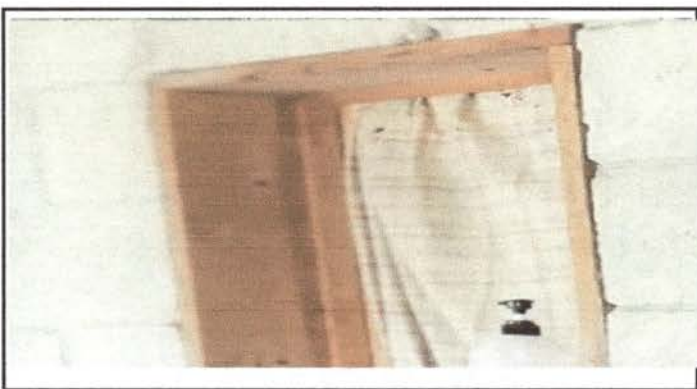
Foto 4: Sustitucion de ventana de madera por ventana de metal

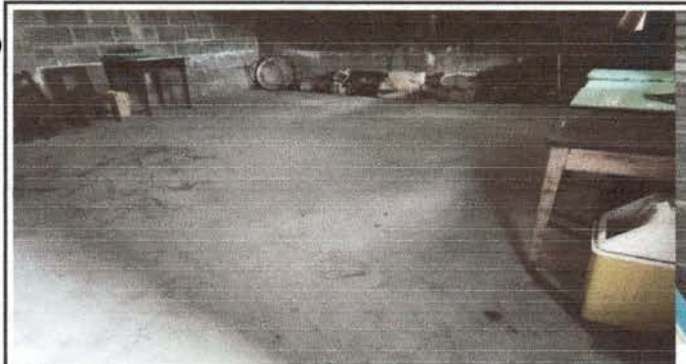
Foto 5: asi estaba el piso antes de demolerlo

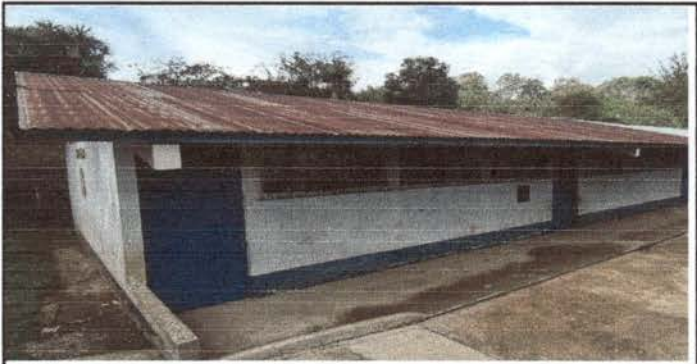
Foto 6: Pintura para pared en aulas en el exterior e interior.

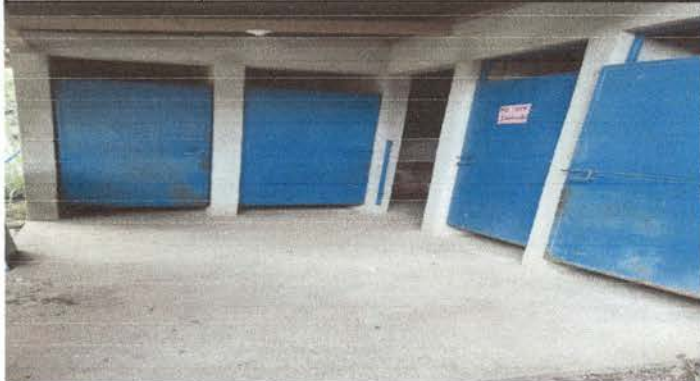
Foto 1: Sustrucción de piso torta de los baños por piso cerámica

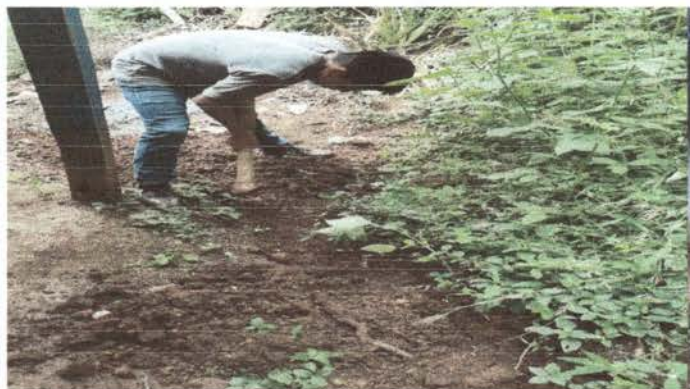
Foto 3: Inicio de Zanjeo para instalar el tubo pvc para conducir el agua a la cocina

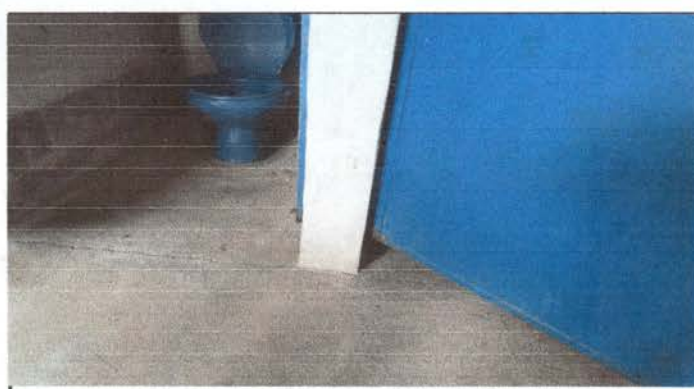
Foto 4: Sustrucción de piso torta por azulejo alrededor de las tazas de los servicios sanitarios.

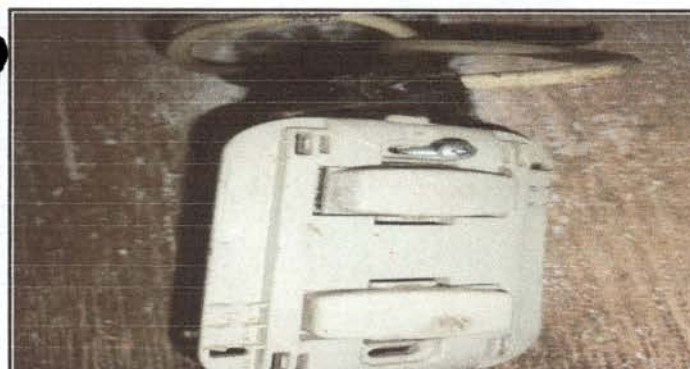
Foto 5: Así estaba deteriorado el interruptor anteriormente.

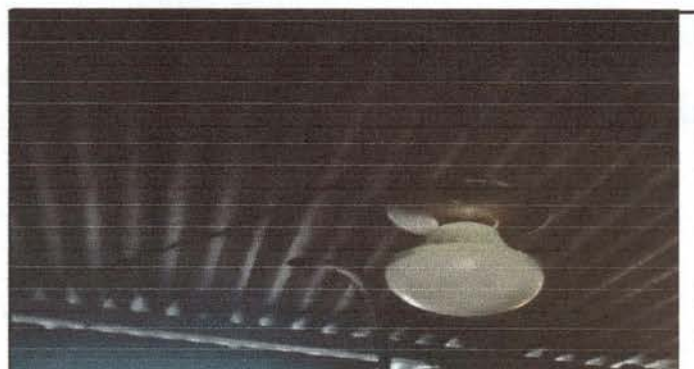
Foto 6: Así estaba instalada, la energía anteriormente en la cocinita de la escuela.

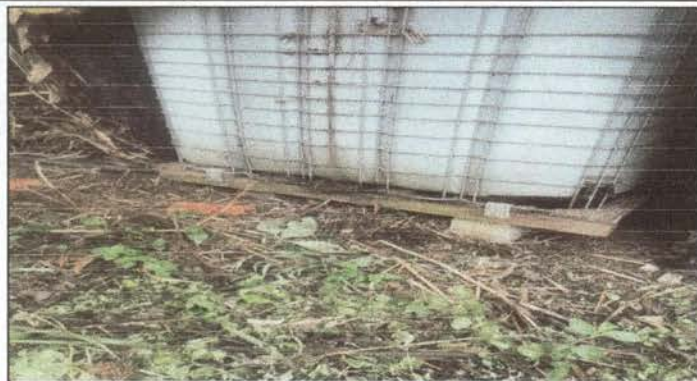
Foto 1: Tinaco engrietado, en total deterioro

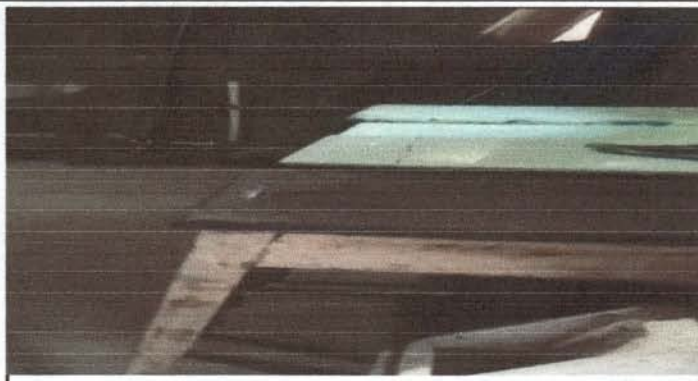
Foto 2: Así estaba las mesitas en donde picaban sus verduras las señoras en la cocina
