REGISTRO FOTOGRÁFICO  
PROGRAMA DE MANTENIMIENTO DE EDIFICIOS ESCOLARES PÚBLICOS

SITUACIÓN DEFICIENCIAS DETERMINADAS

| NOMBRE DEL ESTABLECIMIENTO: | ESCUELA OFICIAL RURAL MIXTA | DIRECCIÓN DEL ESTABLECIMIENTO: | ALDEA PANIMACAC |
| CÓDIGO DEL ESTABLECIMIENTO: | 04-04-0199-43 | FECHA: | 24/10/2024 |

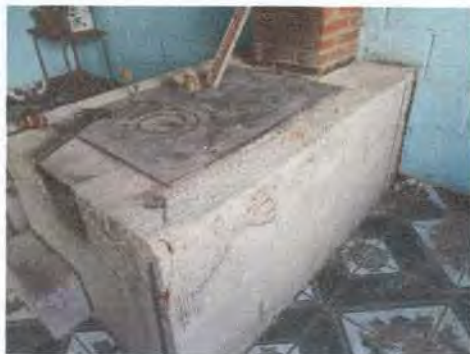
Foto 1: Reparación de Poyeton, previo/durante/posterior

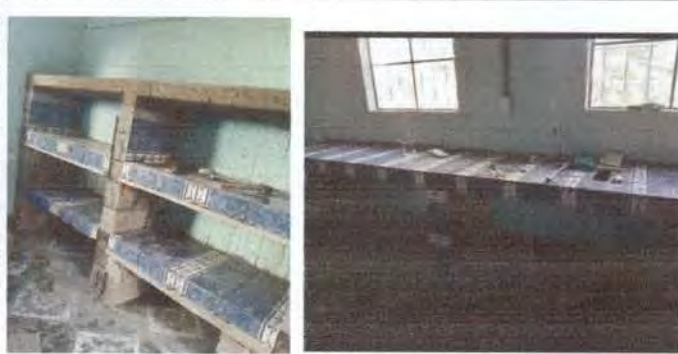
Foto 2: Repisa fija de concreto y top de concreto armado

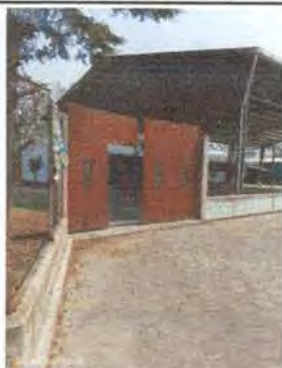
Foto 3: PORTON EN MAL ESTADO, CAMBIAR PORTON DE METAL POR PORTON DE METAL.

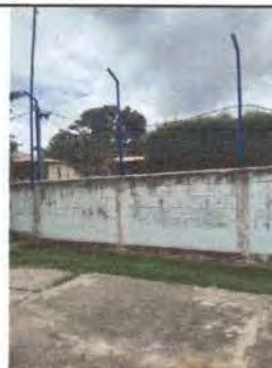
Foto 4: SE NECESITA CAMBIO DE MALLA PERIMETRAL + ALAMBRE ESPIGADA, ASÍ COMO EL MANTENIMIENTO DE TUBOS EXISTENTES.

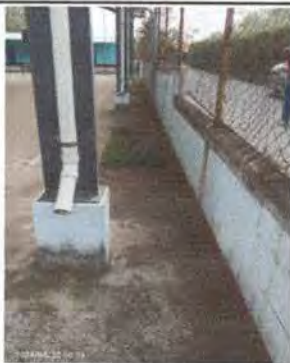
Foto 5: MANTENIMIENTO DE MURO PERIMETRAL CON IMPERMEABILIZANTE DE PARED VERTICAL.

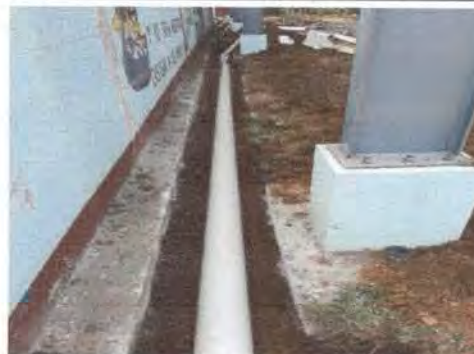
Foto 6: SE NECESITA INSTALAR LINEA DE DRENAJE PARA LAS BAJADAS DE AGUA DE LA CANCHA POLIDEPORTIVA.
