SITUACIÓN DEFICIENCIAS DETERMINADAS

| NOMBRE DEL ESTABLECIMIENTO: | ESCUELA OFICIAL RURAL MIXTA | DIRECCIÓN DEL ESTABLECIMIENTO: | CASERIO LA PUERTA, ALDEA PARAJBEY |
| CÓDIGO DEL ESTABLECIMIENTO: | 04-05-0007-43 | FECHA: | 6/7/2024 |

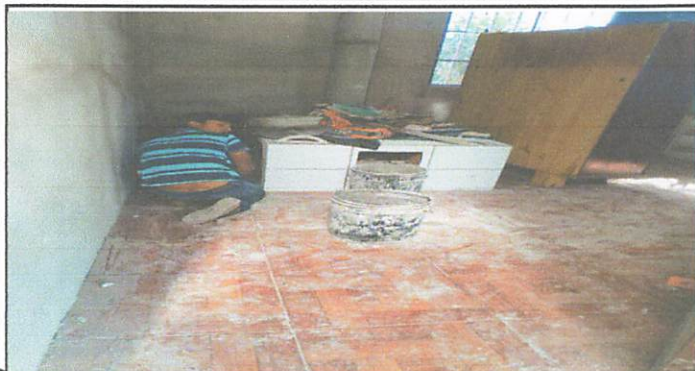
FOTO 1: DURANTE LA COLOCACION DE PISO CERAMICO EN LA COCINA

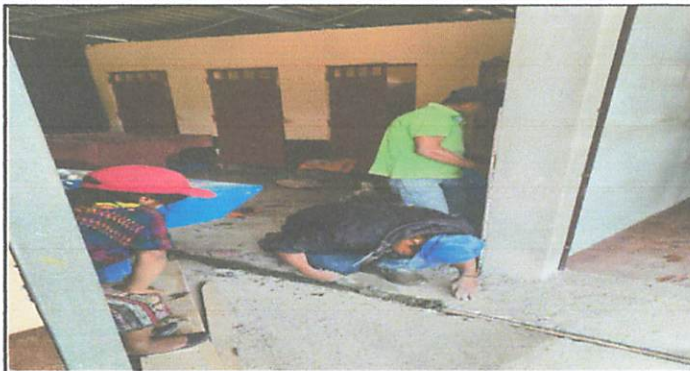
FOTO 2: DURANTE LA COLOCACION DE PISO CERAMICO DEL CORREDOR DE LA COCINA Y LOS BAÑOS

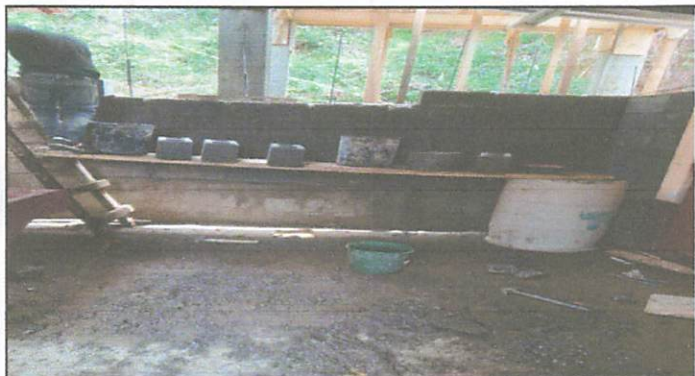
FOTO 3: DURANTE LA ELABORACION DE LA BASE DE LOS TINACOS

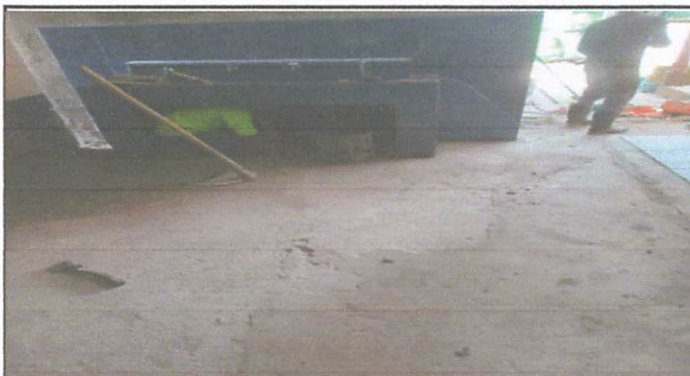
FOTO 4: DURANTE LA COLOCACION DE PIZO AZULEJO AL LABAMANO

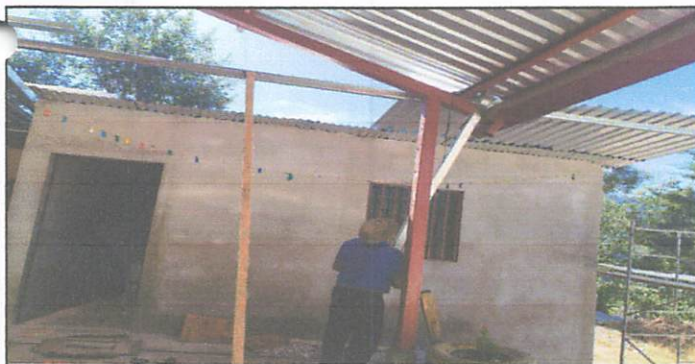
FOTO 5: DURANTE LA COLOCACION DE TECHADO DEL CORREDOR DE LA COCINA

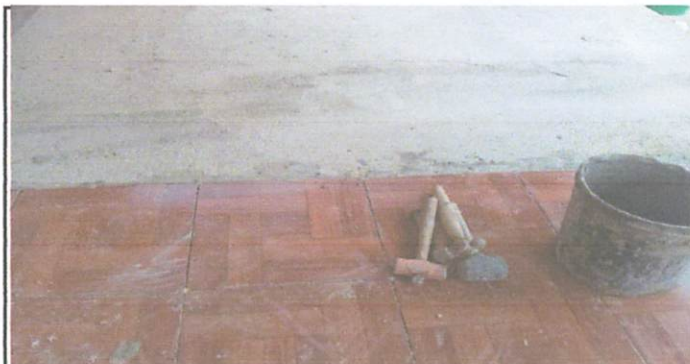
FOTO 6: DURANTE LA COLOCACION DE PISO CERAMICO EN EL AULA

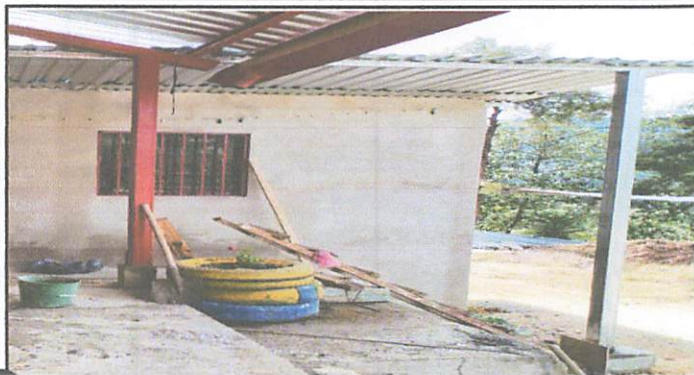
FOTO 7: DURANTE LA COLOCACION DE TUBOS GALVANIZADA PARA LA BAJADA DEL AGUA

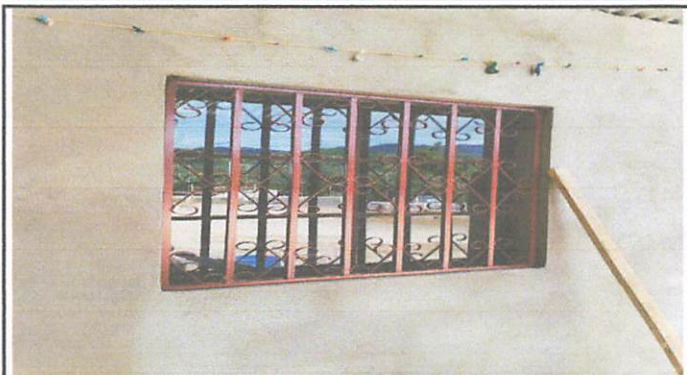
FOTO 8: DURANTE LA COLOCACION DE BALCONES PARA LA COCINA

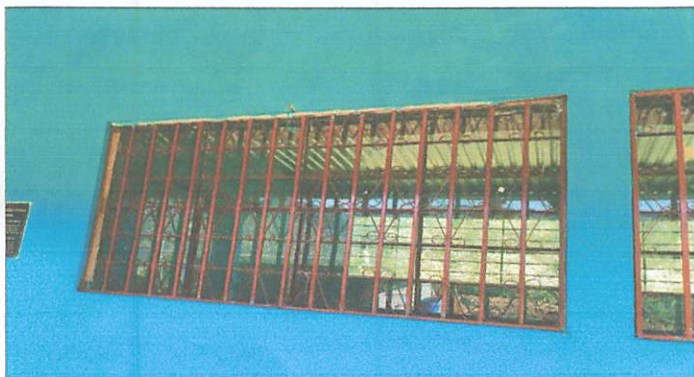
FOTO 9: DURANTE LA COLOCACION DE BALCONES DE AULAS

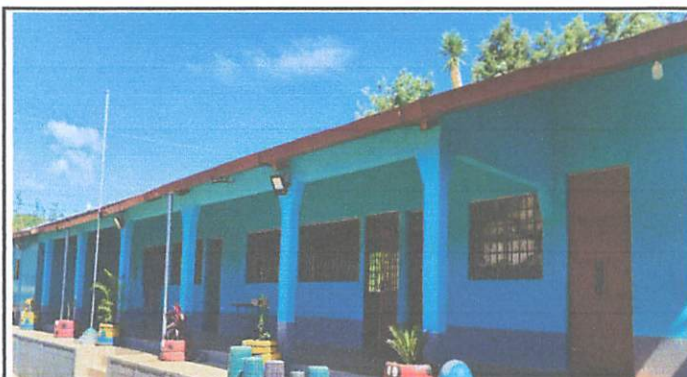
FOTO 10 DURANTE LA PINTADA DE LAS AULAS, COCINA Y MURO DEL CORREDOR

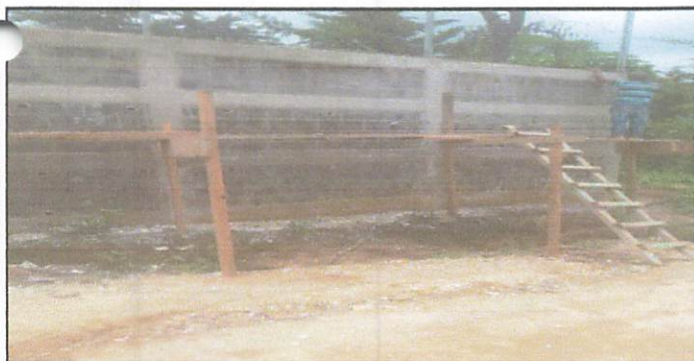
FOTO 11: DURANTE LA AMPLIACION DE MALLA PARA EL MURO DE LA CALLE

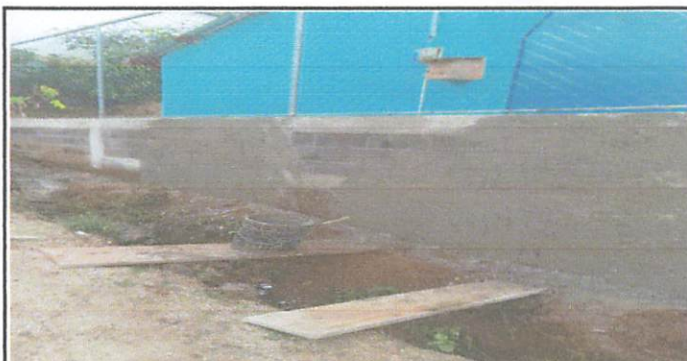
FOTO 12: DURANTE EL CERNIDO Y PINTADA DEL MURO DE LA CALLE PRINCIPAL
