SITUACIÓN DEFICIENCIAS DETERMINADAS

| DEPARTAMENTO: | Chimaltenango | MUNICIPIO: | Tecpán Guatemala |
| NOMBRE DEL ESTABLECIMIENTO: | EOUM | DIRECCIÓN DEL ESTABLECIMIENTO: | Sector El Mirador Barrio San Antonio |
| CÓDIGO DEL ESTABLECIMIENTO: | 04-06-3166-43 | FECHA: | 21 de junio de 2024 |

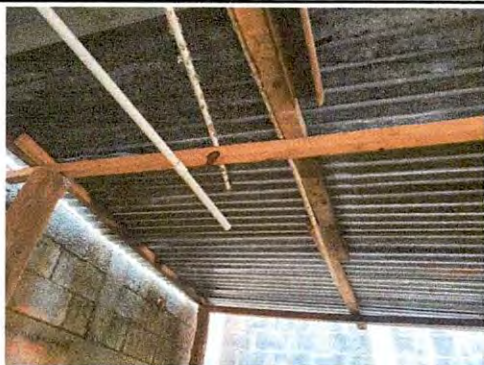
Foto1: Renglón No. 1 Cubierta de láminas

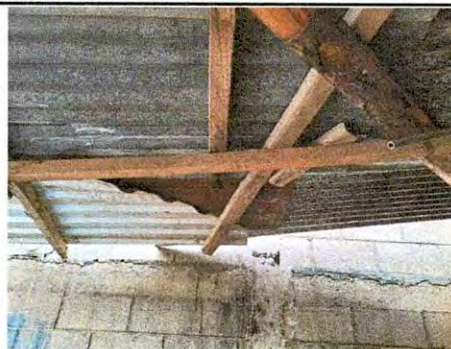
Foto 2: Renglón No. 1. Como se puede observar la lámina ya está deteriorada por lo cual es necesario la sustitución.

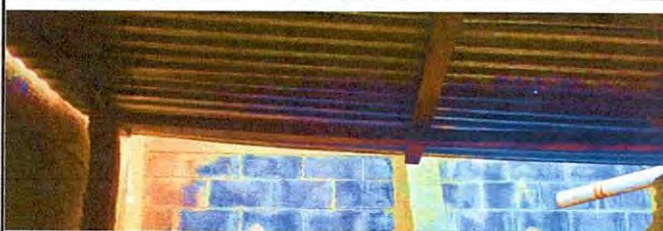
Foto 3: Renglón No. 1 La cubierta de láminas cuenta con algunos agujeros donde filtra el agua.

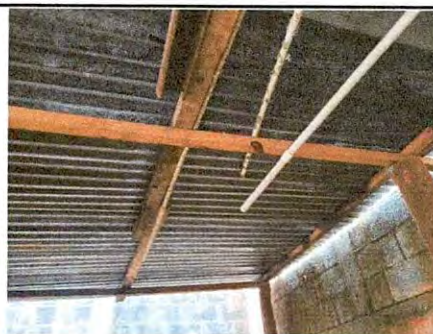
Foto 4: Renglón No. 2. Estructura de techo.

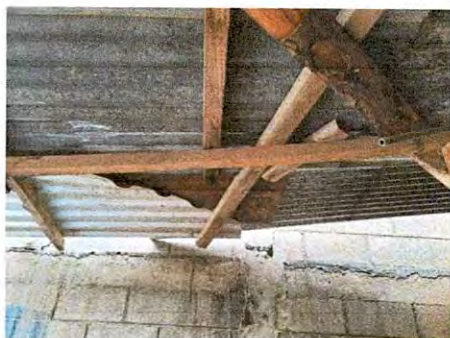
Foto 5: Renglón No. 2. Es importante la sustitución de la estructura de techo debido a que el actual es inseguro por las enmiendas que tiene.

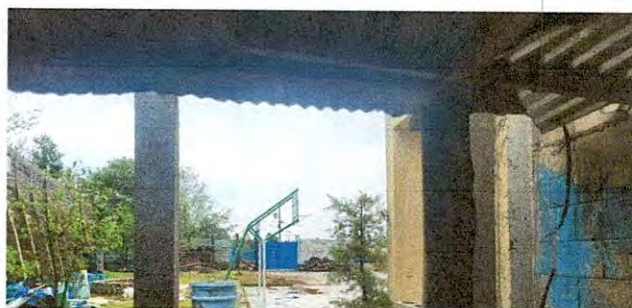
Foto 6: Renglón No. 2. Como se puede observar las reglas que sostiene el techo es de riesgo.

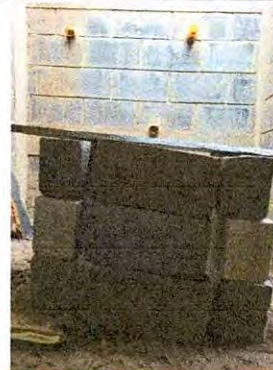
Foto 2: Renglón No. 5. Reparación o sustitución de azulejo en pila.

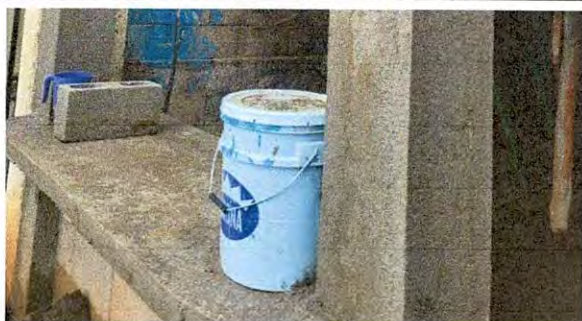
Foto 3: Renglón No. 5. Reparación o sustitución de azulejo en plancha de concreto para hacer entrega de alimentación escolar.

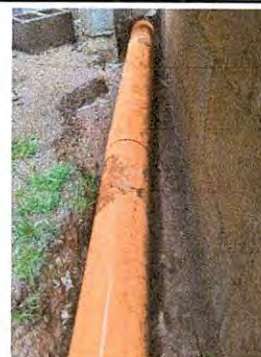
Foto 4: Renglón No. 6 Reparación de Red de drenajes y red de agua potable.

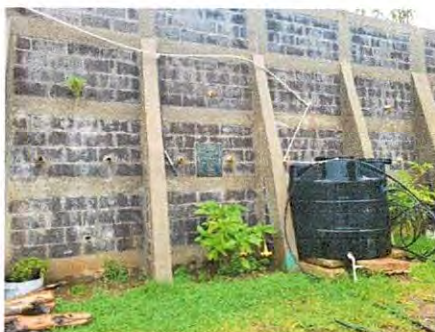
Foto 5: Es necesario la reparación de agua potable para la calidad de la alimentación escolar.

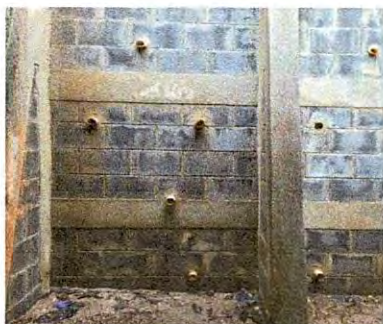
Foto1: Renglón No. 3 Canales y bajadas de agua pluvial.

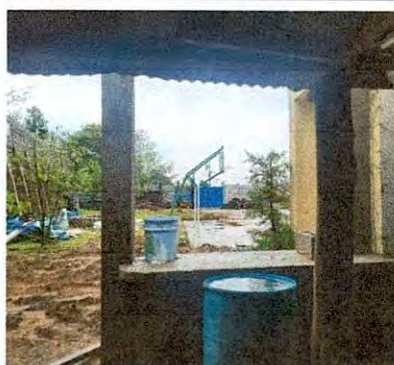
Foto 3: Renglón No. 3. Como se puede observar hace falta la instalación de canales para el agua pluvial.

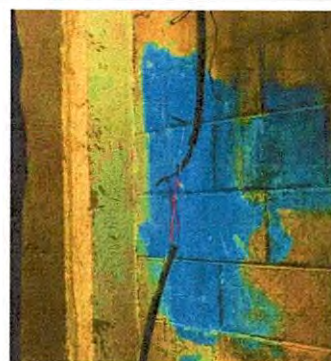
Foto 4: Renglón No. 4 Pintura en muros interior y exterior.

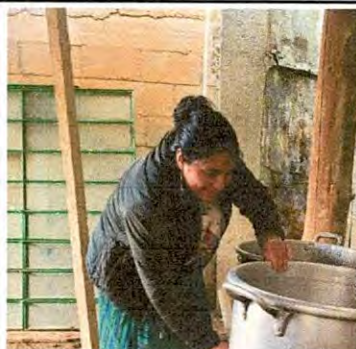
Foto 5: Renglón No. 4. Es necesario la sustitución de pintura de muros debido al desgaste del mismo.

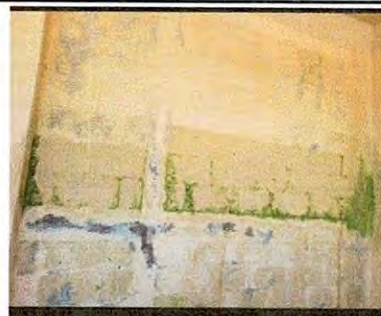
Foto 6: Renglón No. 4. Como se puede observar se filtra el agua en la pared por ello es importante la sustitución de pintura impermeable.

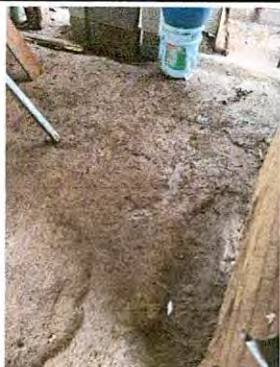
Foto 1: Renglón No. 7. Mano de obra con factura (albañil, herrero, electricista y plomero) Es importante la mano de obra para cubrir la tierra con cemento y piso antideslizante.

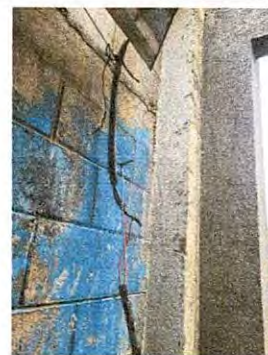
Foto 2: Renglón No. 7. Es importante la mano de obra del electricista para sustitución de electricidad.

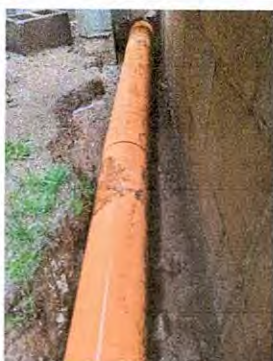
Foto 3: Renglón No. 7. También es importante la mano de obra del plomero para la reparación de las tuberías.

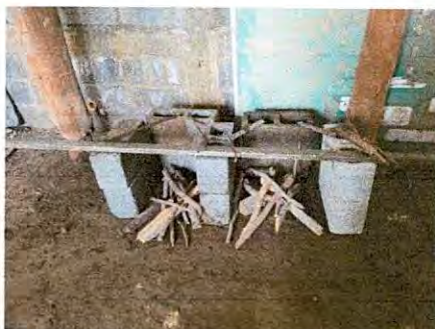
Foto 5: Renglón No. 8. Es importante la sustitución de estufa rural ya que el actual es inestable.

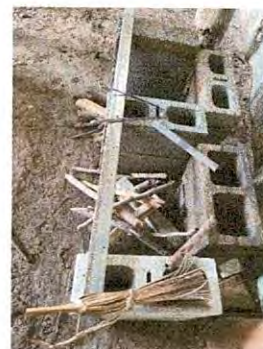
Foto 6: Renglón No. 8. Como se puede observar es necesario la sustitución de estufa rural ya que la actual es de riesgo para las madres al momento de cocinar.

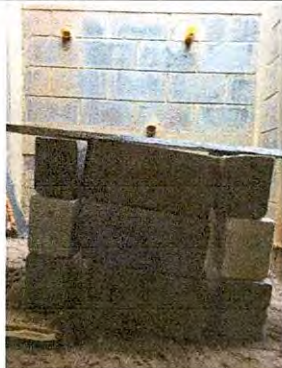
Foto 1: Renglón No. 9. Reparación o sustitución de área de cocina. (pila)

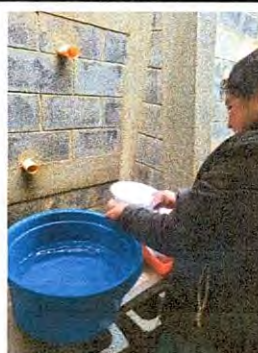
Foto 2: Renglón No. 9. Como se puede observar es necesario la sustitución de pilas ya que el actual es inestable.

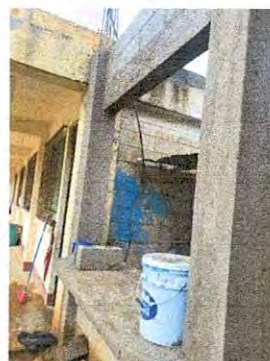
Foto 4: Renglón No. 10. Reparación o sustitución de área de cocina. (ventanas)

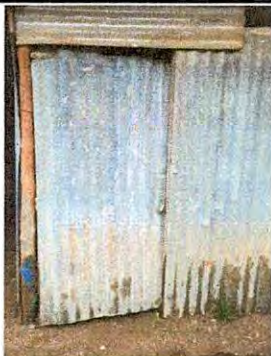
Foto 1: Renglón No. 11. Reparación o sustitución de área de cocina. (puertas)

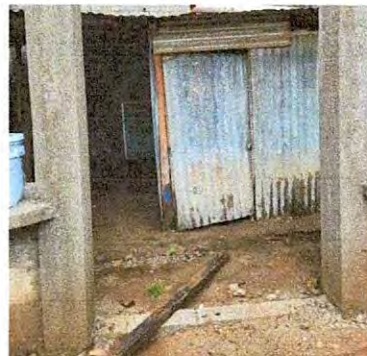
Foto 2: Renglón No. 11. Como se observa la puerta necesita sustitución por ampliación de tamaño.

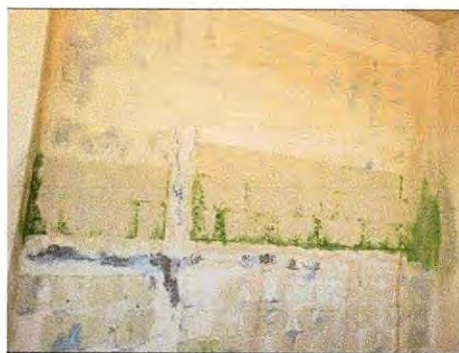
Foto 4: Renglón No. 12. Reparación de repello y cernido de paredes.

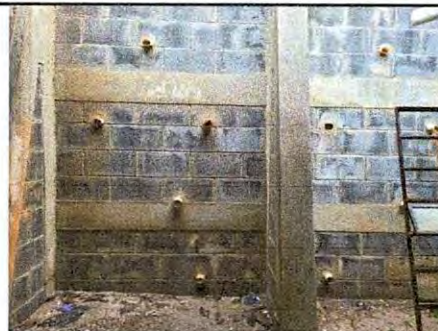
Foto 6: Renglón No. 12. Es necesario el repello y cernido de paredes de la cocina.

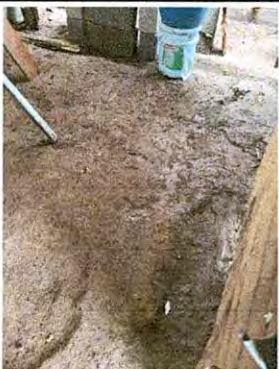
Foto 1: Renglón No. 19 Mano de obra con factura (albañil, herrero, electricista, plomero, entre otros). Es importante la mano de obra para cubrir la tierra con cemento y piso antideslizante

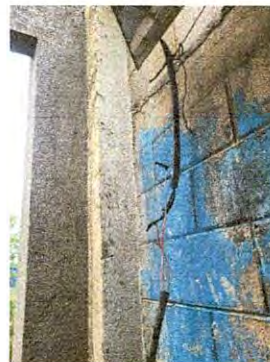
Foto 2: Es importante la mano de obra del electricista para reparación de electricidad.

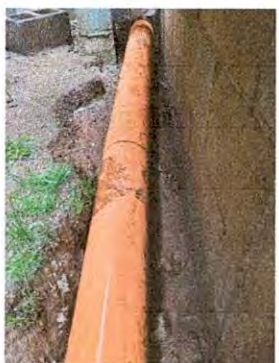
Foto 3: También es importante la mano de obra del plomero para la reparación de las tuberías.

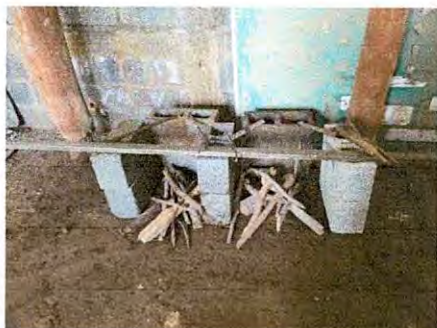
Foto 5: Es importante la sustitución de estufa rural ya que el actual es inestable.

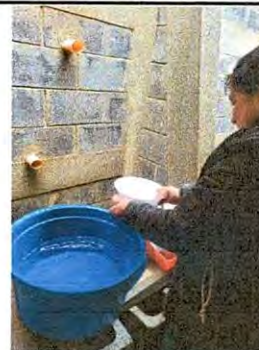
Foto 6: Como se puede observar es necesario la sustitución de pilas ya que el actual es inestable.

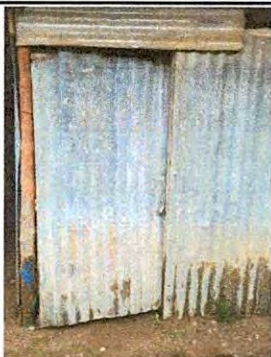
Foto 1: Renglón No. 11. Reparación o sustitución de área de cocina. (puertas)

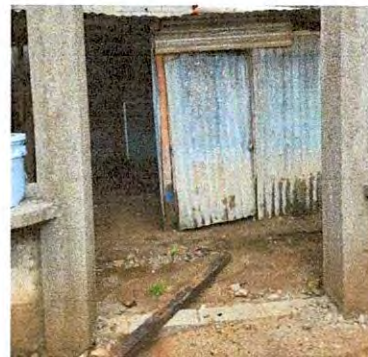
Foto 2: Renglón No. 11. Como se observa la puerta necesita sustitución por ampliación de tamaño.

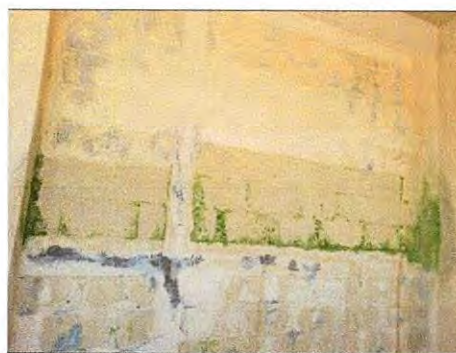
Foto 4: Renglón No. 12. Reparación de repello y cernido de paredes.

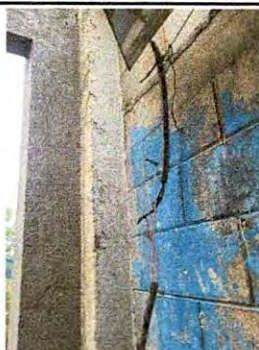
Foto 5: Renglón No. 12. Como se puede observar la pared necesita repello y cernido.

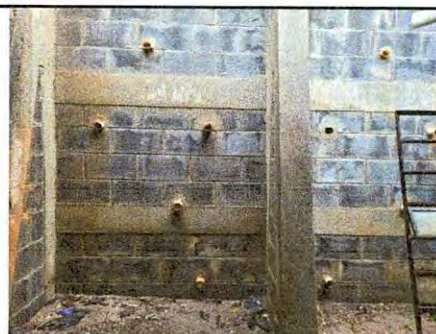
Foto 6: Renglón No. 12. Es necesario el repello y cernido de paredes de la cocina.

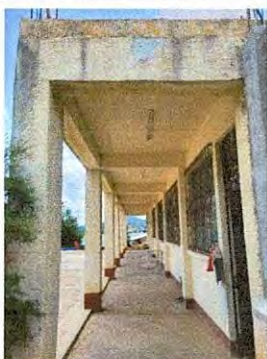
Foto 1: Renglón No. 13 Reparación en sistema eléctrico en Módulo 1

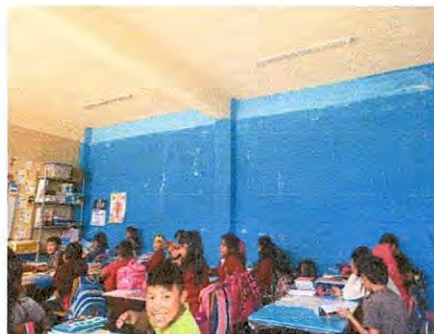
Foto 2: Renglón No. 13 Reparación en sistema eléctrico en Módulo 1, este módulo actualmente no cuenta con energía eléctrica debido a fallas en el cableado.

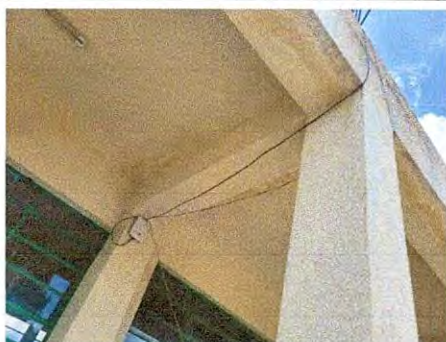
Foto 3: Renglón No. 13 Reparación en sistema eléctrico en Módulo 1, se ha realizado algunas enmiendas con respecto a la electricidad, sin embargo no se ha logrado la reparación.
