SITUACIÓN DEFICIENCIAS DETERMINADAS PREVIO ☒ DURANTE ☐ POSTERIOR ☐

| DEPARTAMENTO: | CHIMALTENANGO | MUNICIPIO: | PATZICÍA |
| NOMBRE DEL ESTABLECIMIENTO: | ESCUELA OFICIAL RURAL MIXTA | DIRECCIÓN DEL ESTABLECIMIENTO: | ALDEA LA CANOA |
| CÓDIGO DEL ESTABLECIMIENTO: | 04-09-0439-43 | FECHA: | 15/05/2024 |

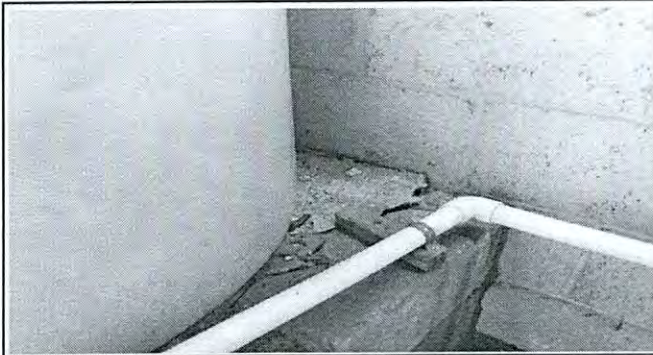
Foto1: El peso del tinaco esta deteoriando la plancha en la que se encuentra

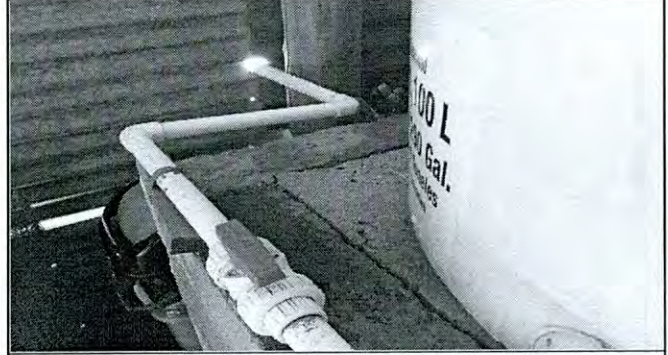
Foto 2: El peso del tinaco esta deteoriando la plancha en la que se encuentra

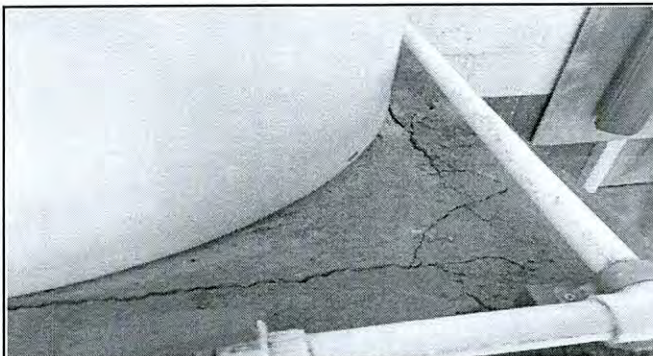
Foto 3: El peso del tinaco esta deteoriando la plancha en la que se encuentra

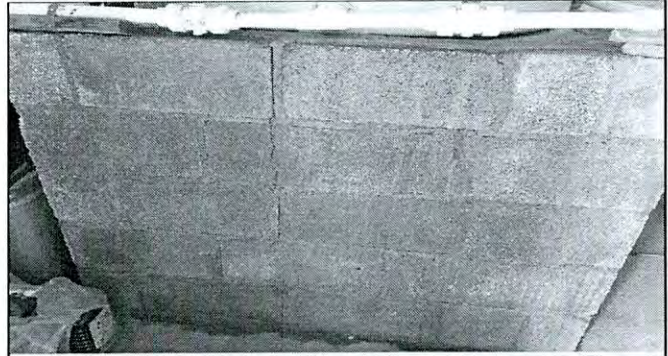
Foto 4: El peso del tinaco esta deteoriando la plancha en la que se encuentra

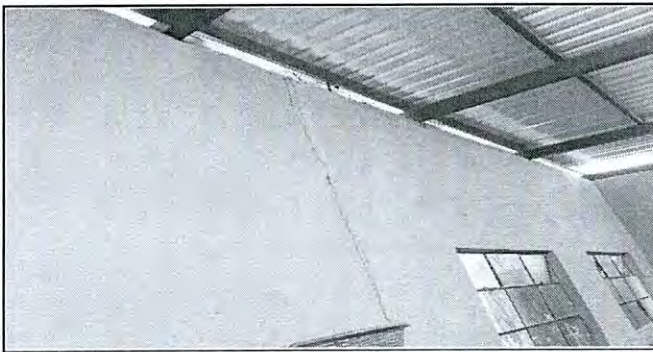
Foto 5: Los cables de conducto electrico estan sin recubrimiento en 12 ambientes diferentes de la escuela, los cuales se les pondra dentro de ductos para asegurars la integridad de niños y docentes.

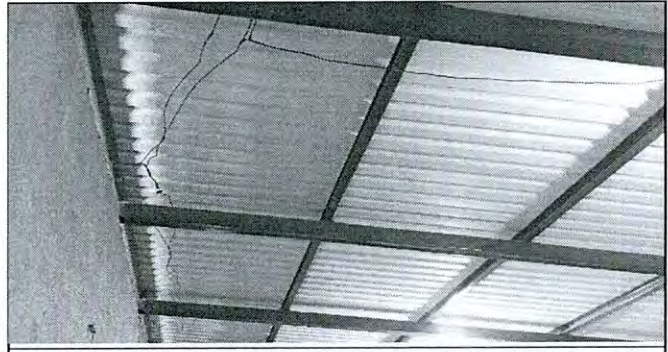
Foto 6: Los cables de conducto electrico estan sin recubrimiento en 12 ambientes diferentes los cuales se les pondradentro de ductos para asegurars la integridad de niños y docentes.

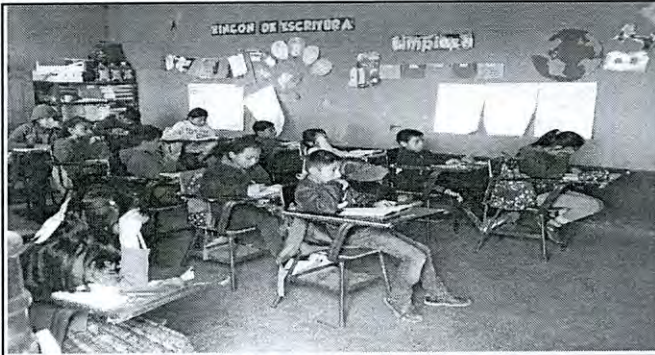
Foto 7: Colocación de piso ya que el existente es solo de cemento. En quinto grado A

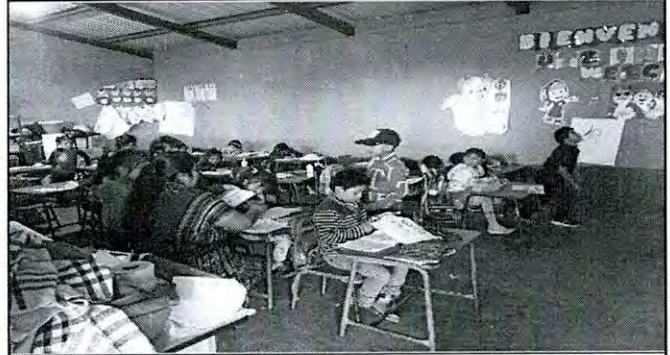
Foto 8: Colocación de piso ya que el existente es solo de cemento. Primer grado A.

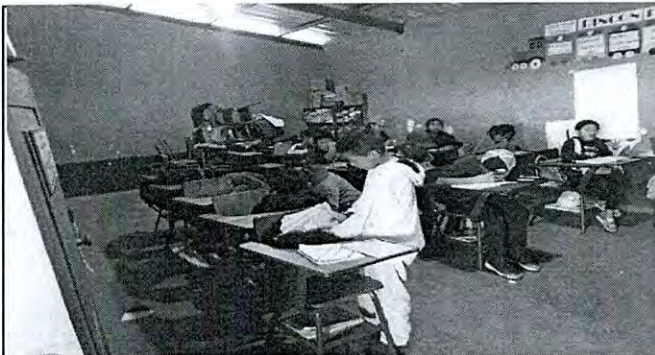
Foto 9: Apertura de ventana en la pared del fondo y colocacion de piso ya que el existente es solo de cemento. En quinto grado B.

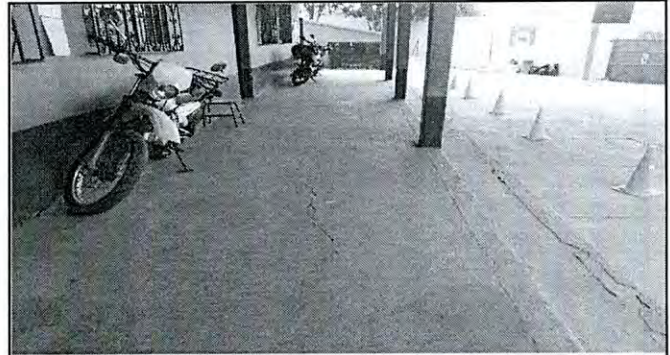
Foto 10: colocacion de piso en el corredor ya que el existente es solo de cemento. En corredor de patio A.

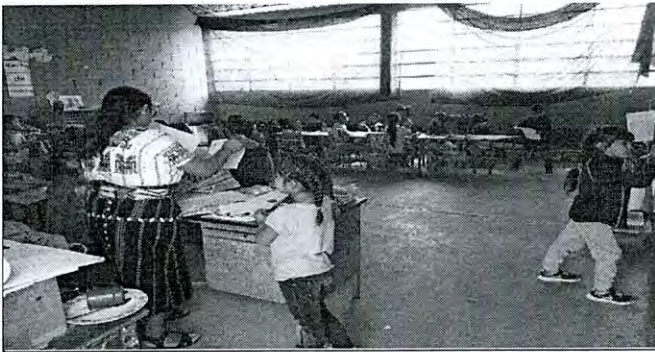
Foto 11: colocacion de piso ya que el existente es solo de cemento. En Preprimara A

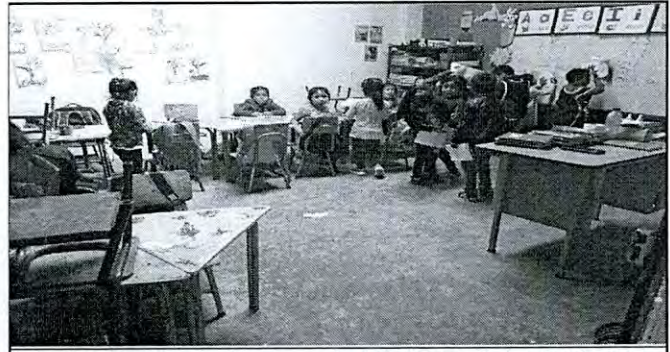
Foto 12: colocacion de piso ya que el existente es solo de cemento. En Preprimara B.

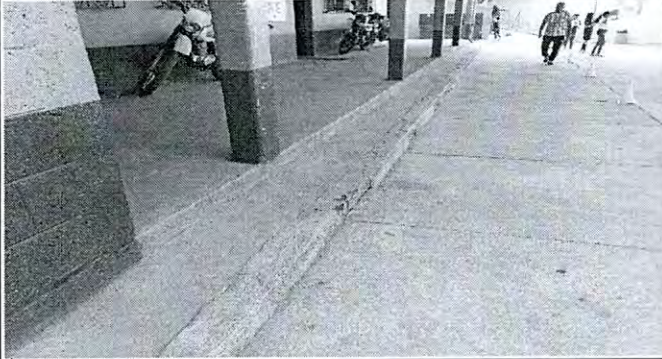
Foto 13: Banqueta con muchas fisuras en todo el largo.

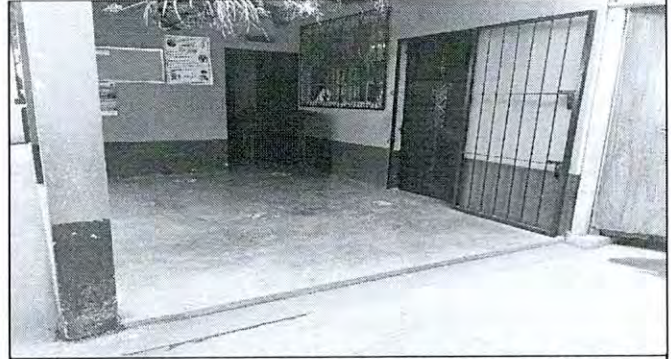
Foto 14: el corredor y los dos salones se pondra piso ya que solamente esta de cemento.
