SITUACIÓN DEFICIENCIAS DETERMINADAS

| NOMBRE DEL ESTABLECIMIENTO: | ESCUELA OFICIAL RURAL MIXTA ALDEA EL MATAZANO | DIRECCIÓN DEL ESTABLECIMIENTO: | ALDEA EL MATAZANO |
| CÓDIGO DEL ESTABLECIMIENTO: | 20-01-0078-43 | FECHA: | 22/11/2024 |

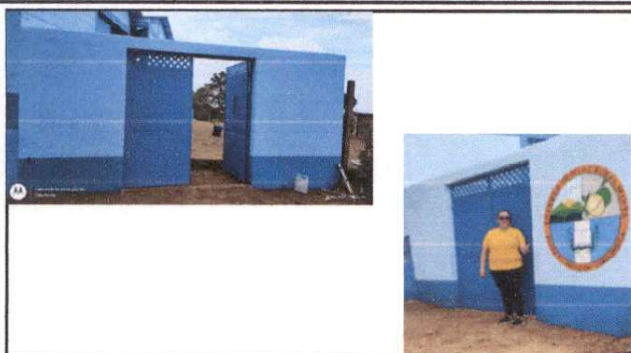
Foto 1: MANO DE OBRA ESPECIALIZADA (ALBAÑILERÍA, HERRERÍA, ELECTRICIDAD Y PLOMERÍA) Fabricación e instalación de portón de metal de ingreso

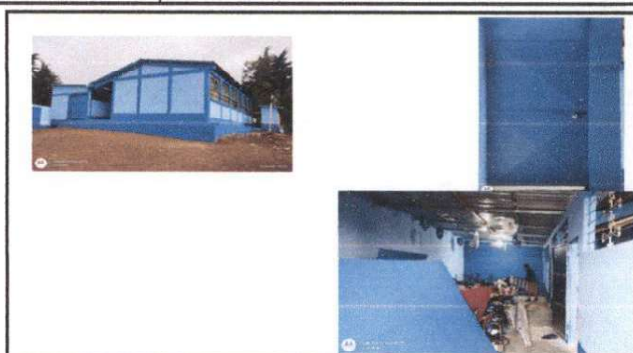
Foto 2: PINTURA EN MUROS EXTERIORES E INTERIORES

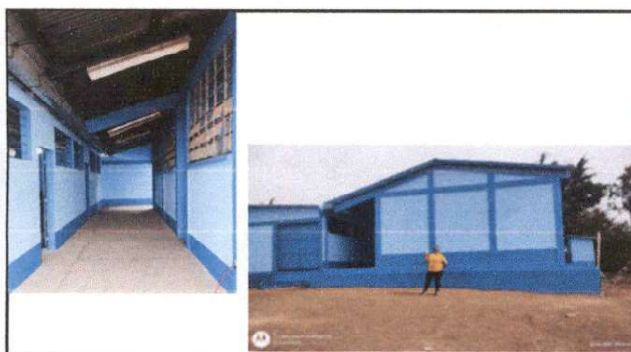
Foto 3: PINTURA EN MUROS EXTERIORES E INTERIORES

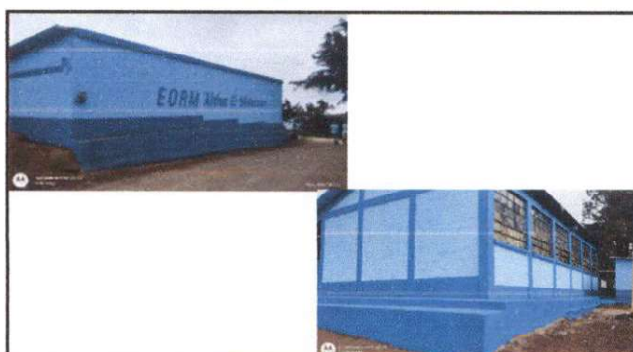
Foto 4: REPARACIÓN DE MUROS DE CONTENCIÓN. Reparación y Aplicación de sabieta en banquetas de concreto en interior y exterior del establecimiento educativo.

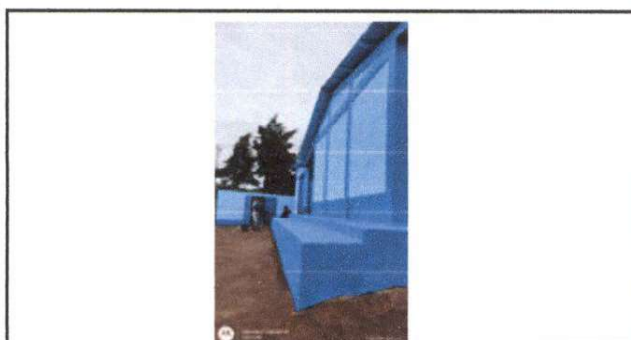
Foto 5: REPARACIÓN DE MUROS DE CONTENCIÓN. Reparación y Aplicación de sabieta en banquetas de concreto en interior y exterior del establecimiento educativo.

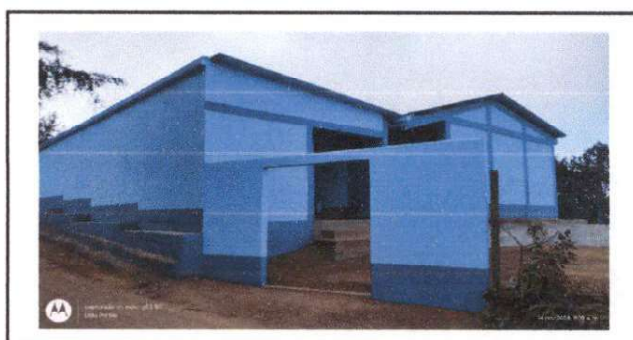
Foto 6: MURO. Reforzamiento y mampostería en paredes de portón de ingreso en muro perimetral de block
