SITUACIÓN DEFICIENCIAS DETERMINADAS

| NOMBRE DEL ESTABLECIMIENTO: | EODP ANEXA A EORM AMISRAEL | DIRECCIÓN DEL ESTABLECIMIENTO: | COLONIA ALTAMIRA, ALDEA PETAPILLA |
| CÓDIGO DEL ESTABLECIMIENTO: | 20-01-0169-42 | FECHA: | 7/11/2024 |

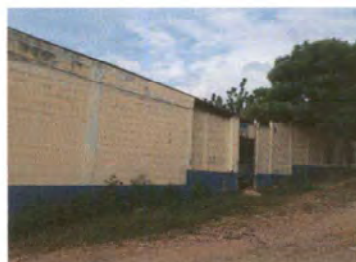
Foto 5: CERIDO DE MURO

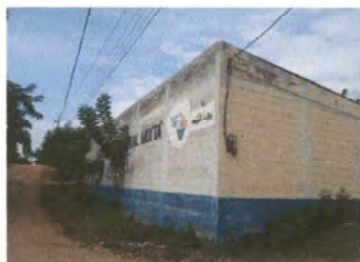
Foto1: PINTURA EN MUROS DE EXTERIORES E INTERIORES

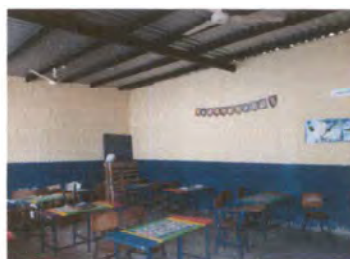
Foto 2: PINTURA EN MUROS DE EXTERIORES E INTERIORES

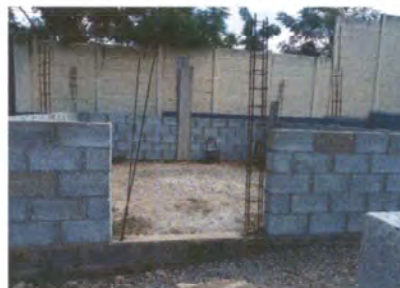
Foto 4: REPARACIÓN DE MURO EN EL ÁREA DE DIRECCIÓN

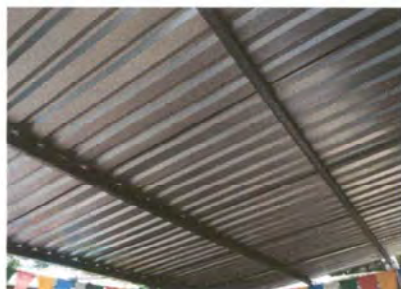
Foto 5: REPARACIÓN DE GALERA

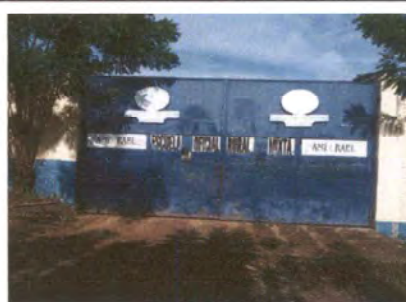
Foto 1: REPARACIÓN DE PUERTA DE INGRESO

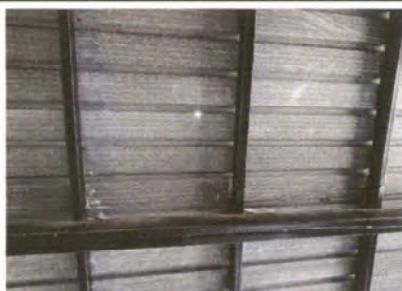
Foto 4: SUSTITUCIÓN DE LÁMINA POR LÁMINA TROQUELADA
