SITUACIÓN DEFICIENCIAS DETERMINADAS

| NOMBRE DEL ESTABLECIMIENTO: | EODP ANEXA A EORM AMISRAEL | DIRECCIÓN DEL ESTABLECIMIENTO: | COLONIA ALTAMIRA, ALDEA PETAPILLA |
| CÓDIGO DEL ESTABLECIMIENTO: | 20-01-0169-42 | FECHA: | 11/11/2024 |

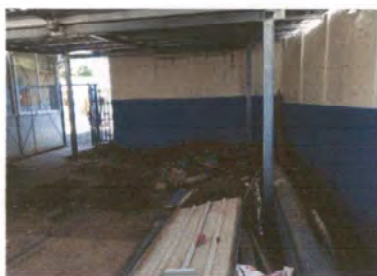
Foto 1: REPARACIÓN DE PISO DE LOSA

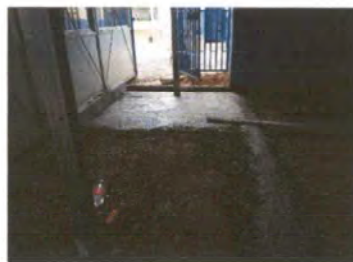
Foto 2: REPARACIÓN DE PISO DE LOSA

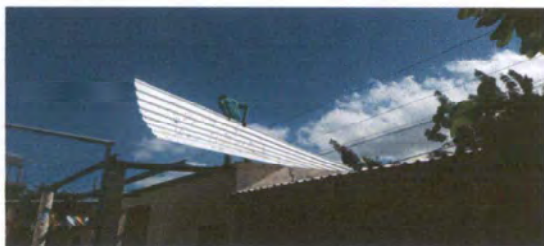
Foto 3: SUSTITUCIÓN DE LÁMINA POR LÁMINA TROQUELADA

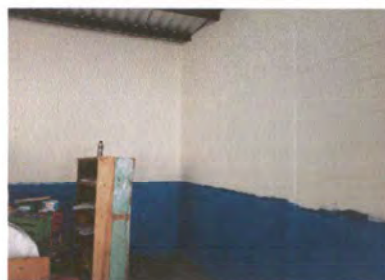
Foto 4: PINTURA EN MUROS EXTERIORES E INTERIORES

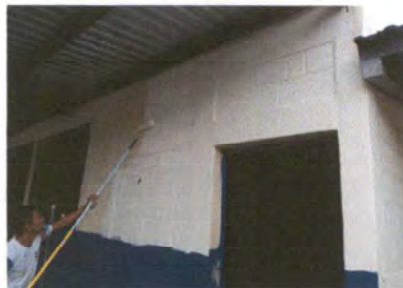
Foto 5: PINTURA EN MUROS EXTERIORES E INTERIORES

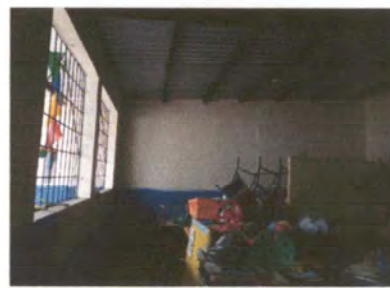
Foto 6: PINTURA EN MUROS EXTERIORES E INTERIORES

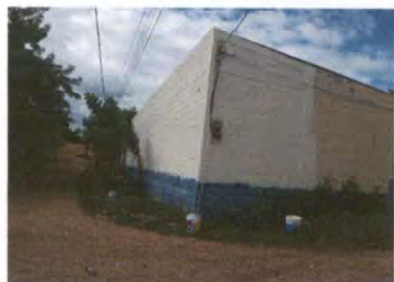
Foto 1: PINTURA EN MUROS EXTERIORES E INTERIORES

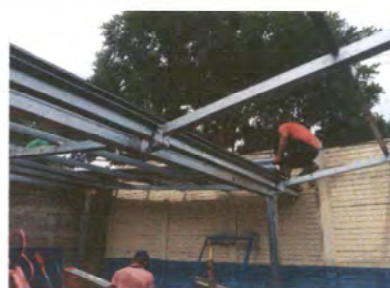
Foto 2: REPARACIÓN DE GALERA

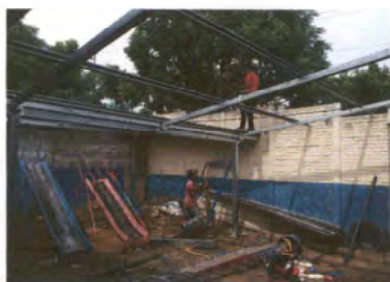
Foto 3: REPARACIÓN DE GALERA

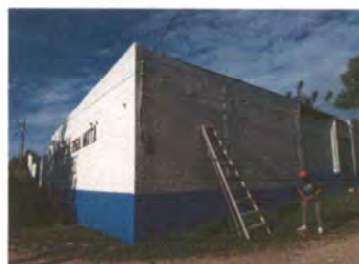
Foto 4: PINTURA EN MUROS EXTERIORES E INTERIORES

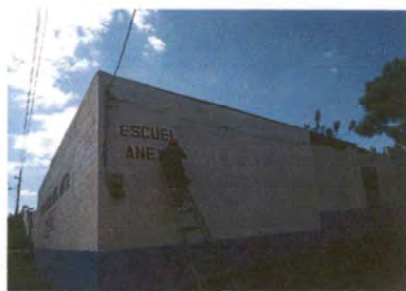
Foto 5: PINTURA EN MUROS EXTERIORES E INTERIORES

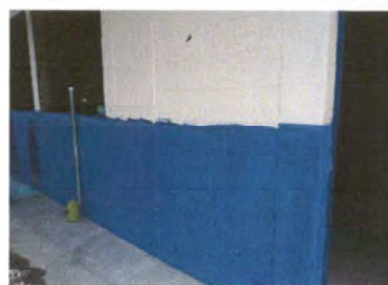
Foto 6: PINTURA EN MUROS EXTERIORES E INTERIORES

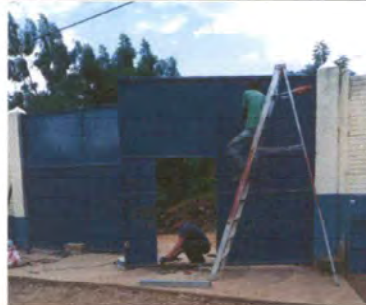
Foto 2: REPARACIÓN DE PORTON PRINCIPAL

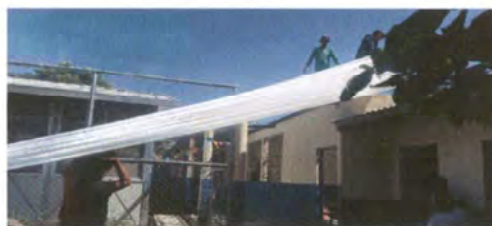
Foto 4: SUSTITUCIÓN DE LÁMINA POR LÁMINA TROQUELADA

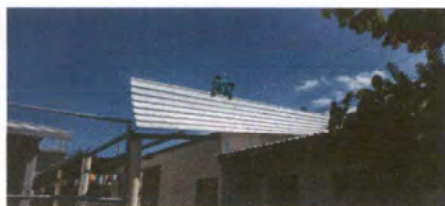
Foto 5: SUSTITUCIÓN DE LÁMINA POR LÁMINA TROQUELADA

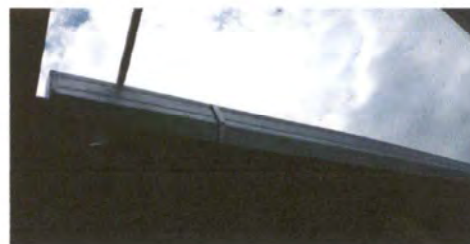
Foto 6: SUSTITUCIÓN DE CANAL Y BAJADA DE AGUA PLUVIAL
