SITUACIÓN DEFICIENCIAS DETERMINADAS

| NOMBRE DEL ESTABLECIMIENTO: | Escuela Oficial Rural Mixta | DIRECCIÓN DEL ESTABLECIMIENTO: | Caserío Las Mesas, Aldea Guior |
| CÓDIGO DEL ESTABLECIMIENTO: | 20-01-1039-43 | FECHA: | 11/11/2024 al 26/11/2024 |

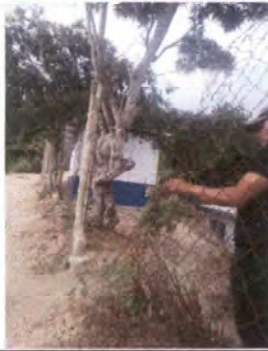
Foto1: Quitada de la malla del muro perimetral

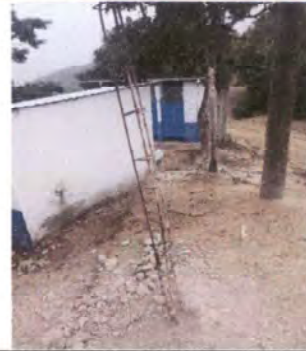
Foto 2: Botada de los postes

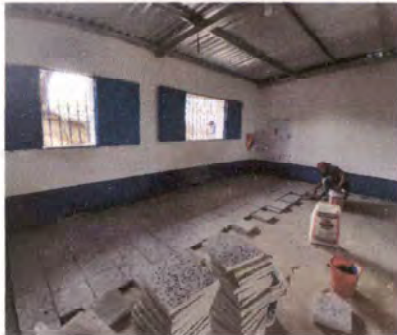
Foto 3: Colocación del piso de granito en el aula número 1

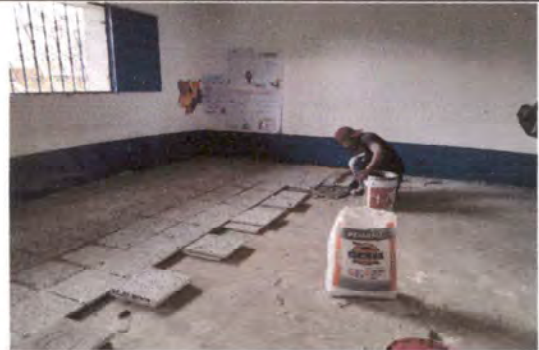
Foto 4: Colocación del piso de cerámica aula número 2.

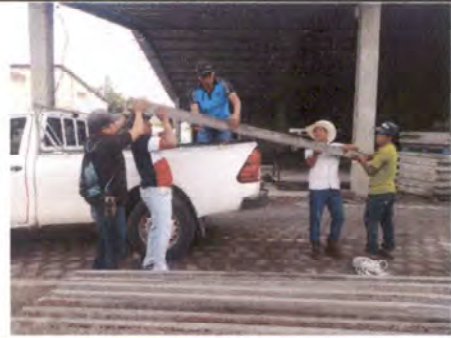
Foto 6: Jalada de los postes para la reparación de la malla perimetral.
