SITUACIÓN DEFICIENCIAS DETERMINADAS

| NOMBRE DEL ESTABLECIMIENTO: | ESCUELA OFICIAL DE PÁRVULOS ANEXA A ESCUELA OFICIAL URBANA MIXTA COLONIA LOS ÁNGELES, JORNADA VESPERTINA | DIRECCIÓN DEL ESTABLECIMIENTO: | STA CALLE I ZONA 3 COLONIA LOS ÁNGELES |
| CÓDIGO DEL ESTABLECIMIENTO: | 20-01-1228-42 | FECHA: | 1/10/2024 |

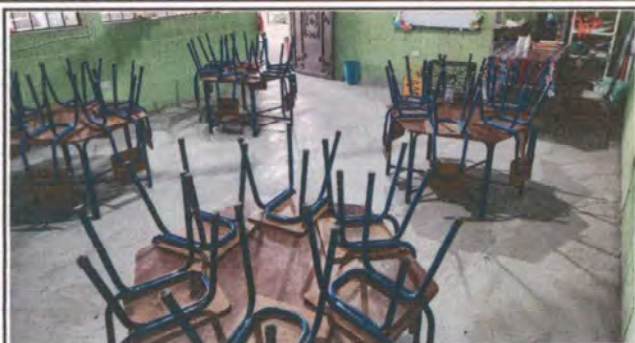
FOTO 1: AULA 2 REPARACIÓN DE PISO DE TORTA DE CONCRETO E INSTALACIÓN DE PISO CERÁMICO

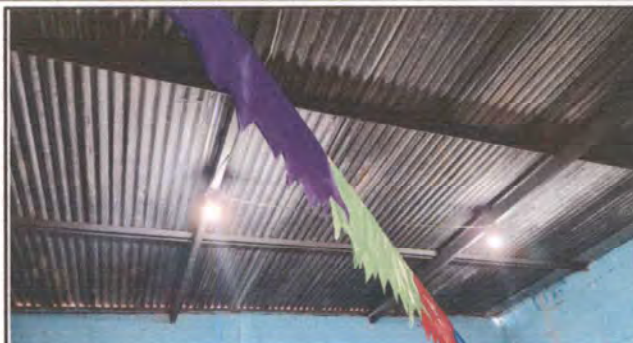
FOTO 2: AULA 2 SUSTITUCIÓN DE LÁMINA ACANALADA EN ÁREA DE AULA NO. 2

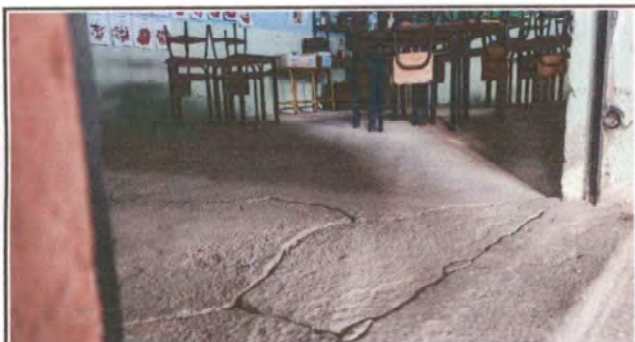
Foto 3: AULA 3 REPARACIÓN DE PISO DE TORTA DE CONCRETO E INSTALACIÓN DE PISO CERÁMICO

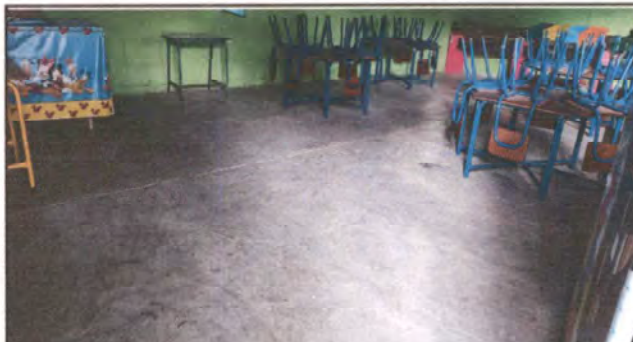
Foto 4: AULA 4 REPARACIÓN DE PISO DE TORTA DE CONCRETO E INSTALACIÓN DE PISO CERÁMICO

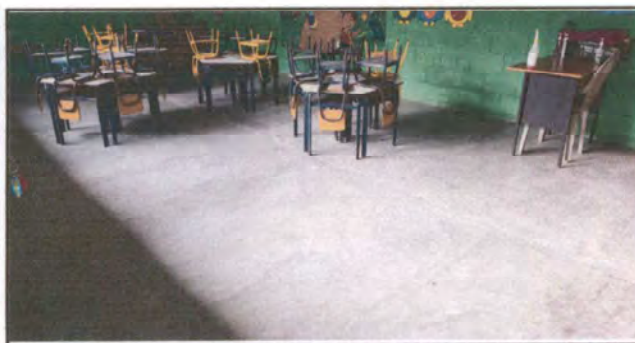
Foto 5: AULA 5 REPARACIÓN DE PISO DE TORTA DE CONCRETO E INSTALACIÓN DE PISO CERÁMICO

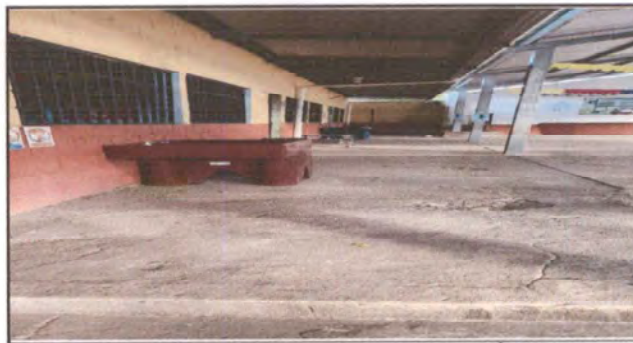
Foto 6: REPARACIÓN DE PLANCHAS DE CONCRETO EN ÁREA DE PATIO CON FUNDICIÓN DE CONCRETO CON ESPESOR DE 6CM

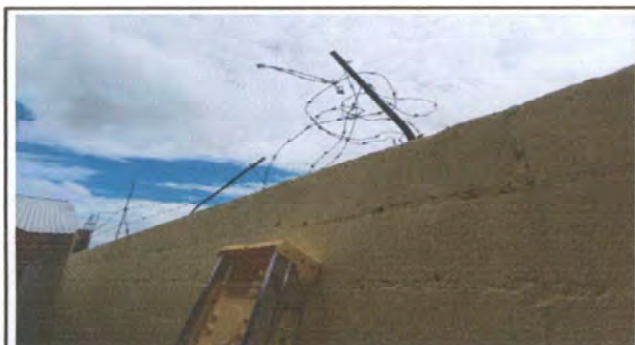
FOTO 7: REPARACIÓN E INSTALACIÓN DE MURO PERIMETRAL DE 2 HILADAS DE BLOCK

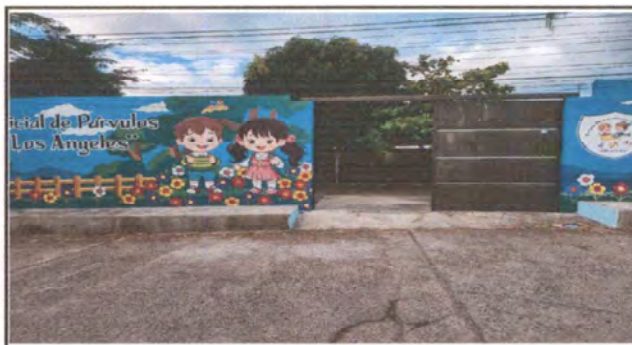
FOTO 8: INSTALACIÓN DE LÁMINA TROQUELADA DE ALUZINC EN TECHO TIPO SOMBRERO DE DOS AGUAS EN PORTÓN DE INGRESO A LA ESCUELA

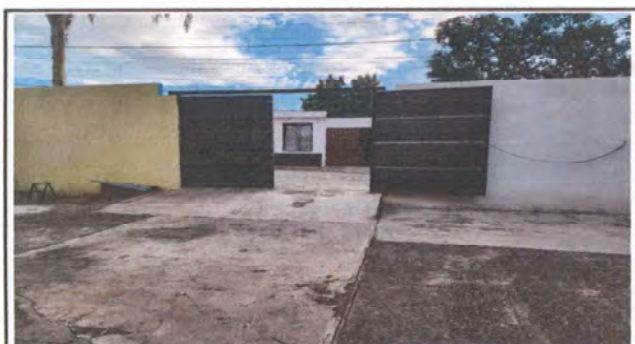
FOTO 9: ELABORACIÓN E INASTALACIÓN DE ESTRUCTURA METÁLICA PARA TECHO TIPO SOMBRERO DE DOS AGUAS EN PORTÓN DE SALIDA DE LA ESCUELA

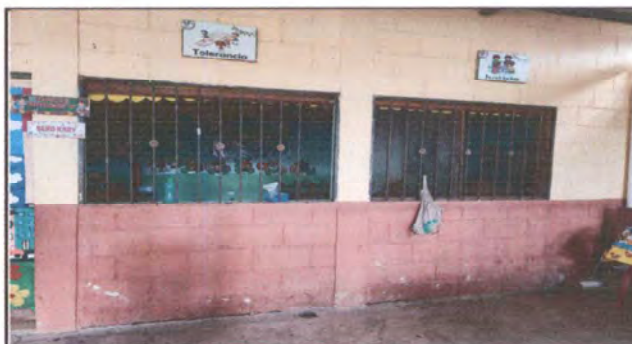
FOTO 10: AULA 1 MANTENIMIENTO Y REFUERZO EN BALCONES DE METAL DE LAS AULAS DEL ESTABLECIMIENTO EDUCATIVO.

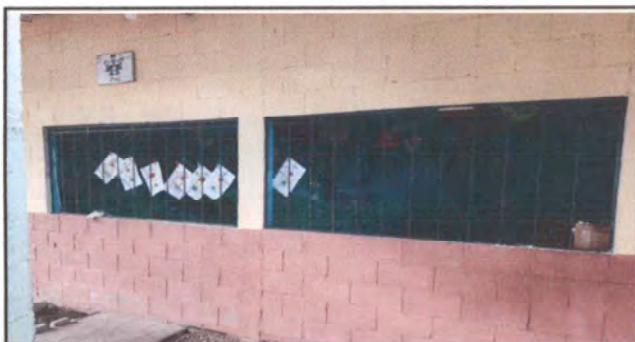
FOTO 11: AULA 5 MANTENIMIENTO Y REFUERZO EN BALCONES DE METAL DE LAS AULAS DEL ESTABLECIMIENTO EDUCATIVO.

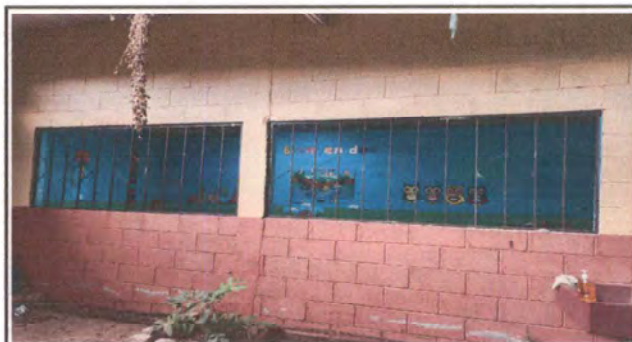
FOTO 12: AULA 4 MANTENIMIENTO Y REFUERZO EN BALCONES DE METAL DE LAS AULAS DEL ESTABLECIMIENTO EDUCATIVO.
