SITUACIÓN DEFICIENCIAS DETERMINADAS

| NOMBRE DEL ESTABLECIMIENTO: | EODP anexa a EORM Caserio Tasharjá Abajo | DIRECCIÓN DEL ESTABLECIMIENTO: | Caserio Tasharjá Abajo, Aldea Tasharjá |
| CÓDIGO DEL ESTABLECIMIENTO: | 20-03-0006-42 | FECHA: | 10 de mayo de 2024 |

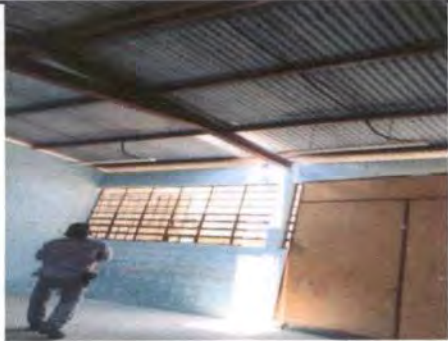
Foto 1: Sustitución de Láminas completado

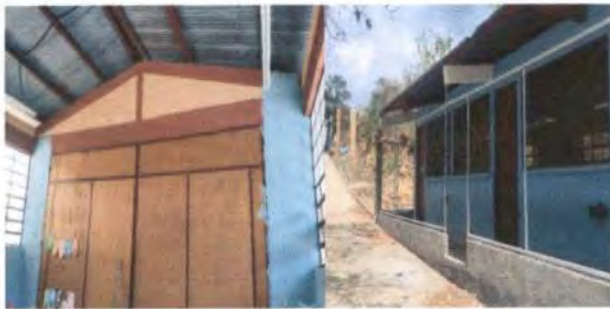
Foto 3: Pintura en exterior e interior pendiente

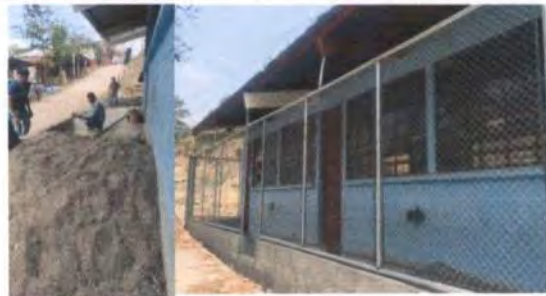
Foto 4: Muro Perimetral y reparación de pasillo completado

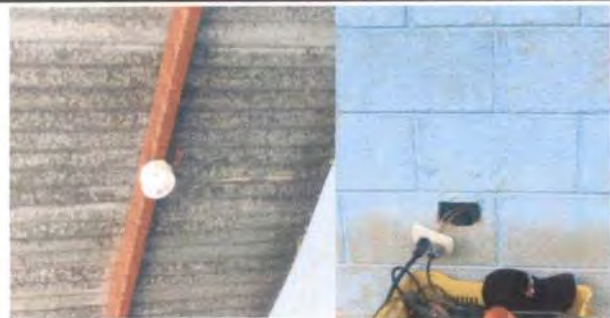
Foto 5: Sustitución de lámparas por plafoneras, tomacorriente y cableado eléctrico completado

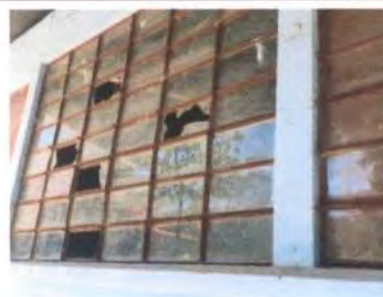
Foto 6: La ventanas estan pendientes de ser sustituidas

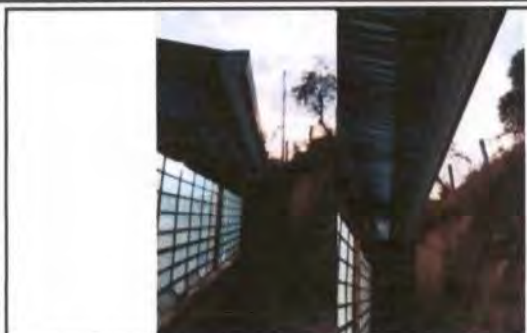
Foto 7: Instalación de canales completado
