SITUACIÓN DEFICIENCIAS DETERMINADAS

| NOMBRE DEL ESTABLECIMIENTO: | EODP anexa a EORM Caserio Tasharjá Abajo | DIRECCIÓN DEL ESTABLECIMIENTO: | Caserio Tasharjá Abajo, Aldea Tasharjá |
| CÓDIGO DEL ESTABLECIMIENTO: | 20-03-0006-42 | FECHA: | 20 de mayo de 2024 |

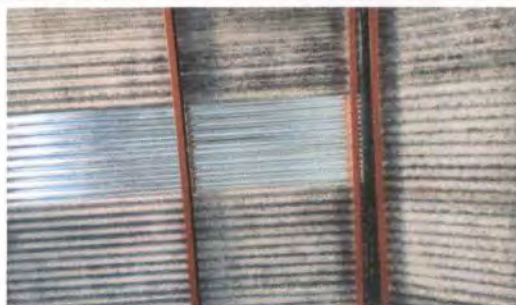
Foto1: Sustrucción de Láminas (solo las láminas dañadas o agujereadas) culminado

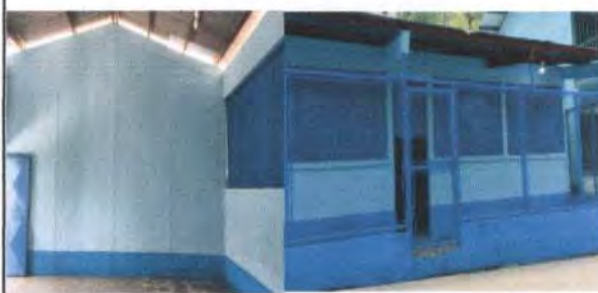
Foto 3: Pintura en muro exterior e interior culminado

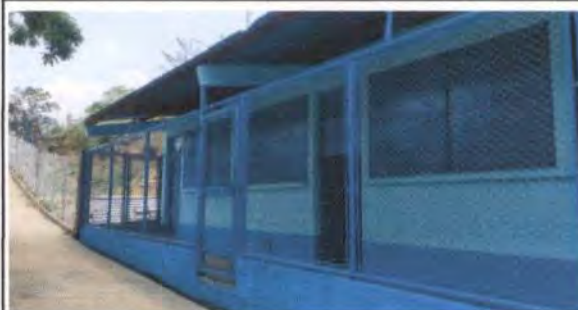
Foto 4: Muro perimetral que incluye la reparación de pasillo culminado

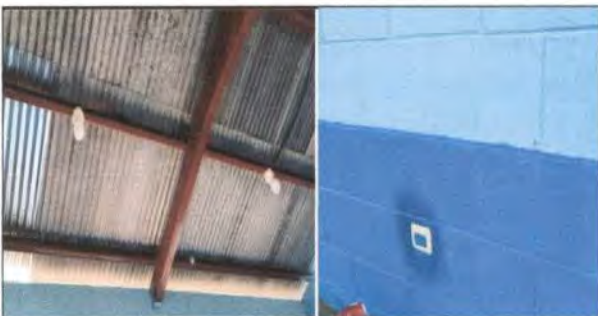
Foto 5: Sustrucción de lámparas por plafoneras, tomacorriente y cableado eléctrico culminado

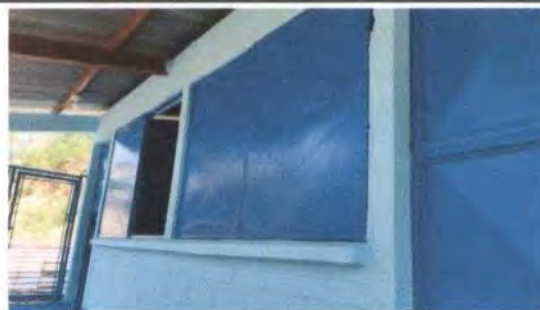
Foto 6: Sustrucción de ventanas por ventanas corredizas de metal culminado

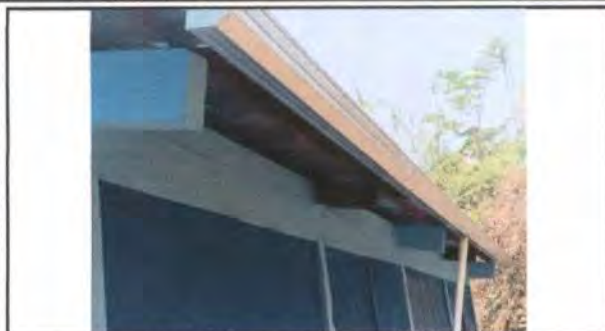
Foto 7: Instalación de canales completado
