REGISTRO FOTOGRÁFICO  
PROGRAMA DE MANTENIMIENTO DE EDIFICIOS ESCOLARES PÚBLICOS

PRA-FOR-123  
Versión 1

| NOMBRE DEL ESTABLECIMIENTO: | ESCUELA OFICIAL RURAL MIXTA | DIRECCIÓN DEL ESTABLECIMIENTO: | BARRIO EL CAMPO |
| CÓDIGO DEL ESTABLECIMIENTO: | 20-03-0012-43 | FECHA: | 18/11/2024 |

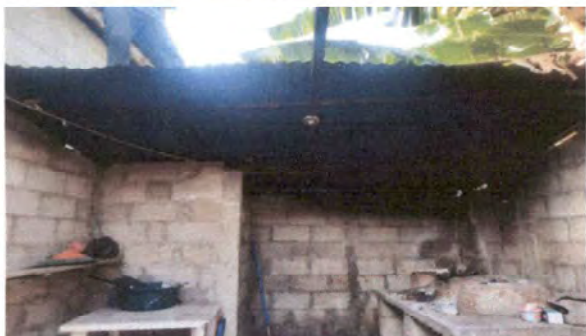
Foto 1: SUSTITUCIÓN DE LÁMINA POR LÁMINA TROQUELADA

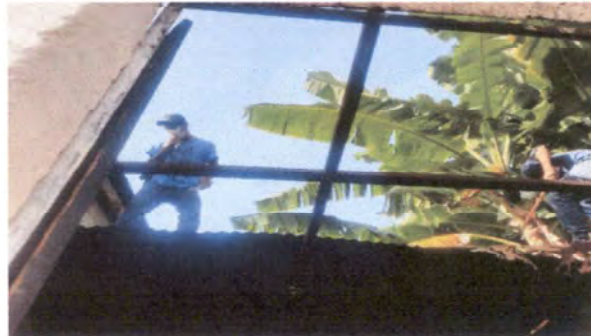
Foto 2: SUSTITUCIÓN DE ESTRUCTURA DE MADERA POR METAL

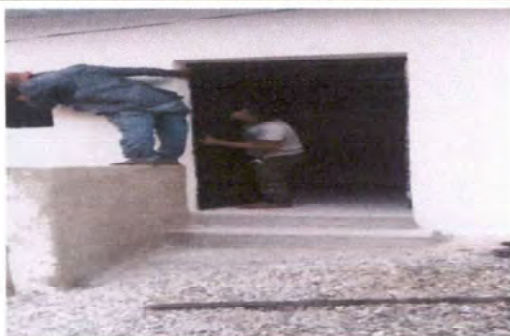
Foto 3: FABRICACIÓN E INSTALACIÓN DE PUERTA DE METAL

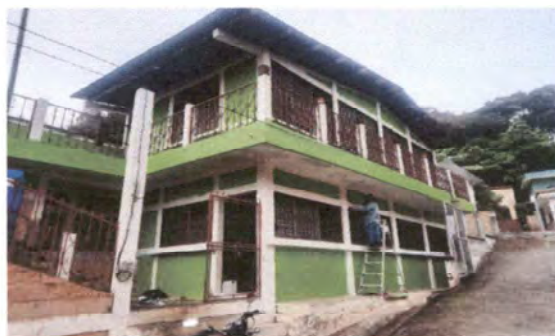
Foto 4: PINTURA EN MUROS EXTERIORES E INTERIORES

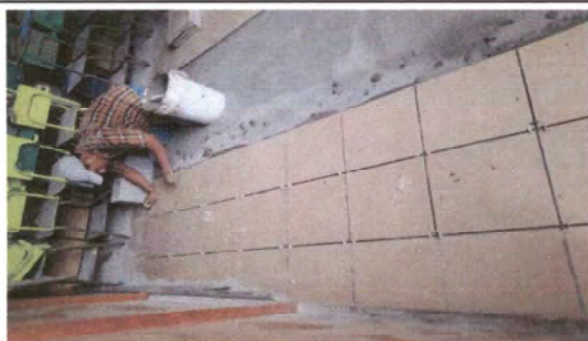
Foto 5: SUSTITUCIÓN DE PISO CERÁMICO, PORQUE SE ENCUENTRA LEVANTADO Y QUERADO DEL CONCRETO

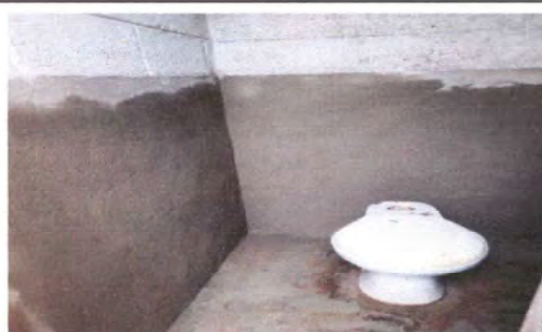
Foto 6: SUSTITUCIÓN DE INODOROS PORQUE SE ENCUENTRAN EN MAL ESTADO.

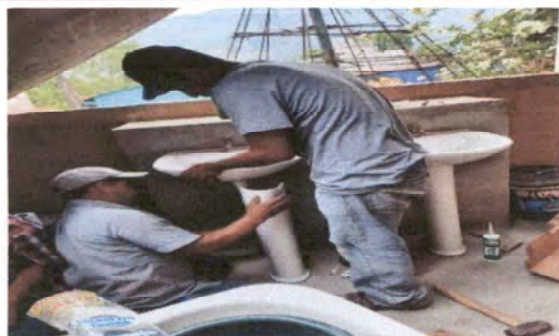
Foto 7: SUSTITUCIÓN DE LAVAMANOS, PORQUE SE ENCUENTRAN EN MAL ESTADO.

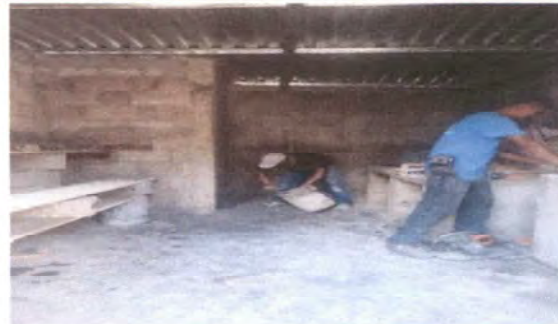
Foto 8: REPELLO EN PAREDES

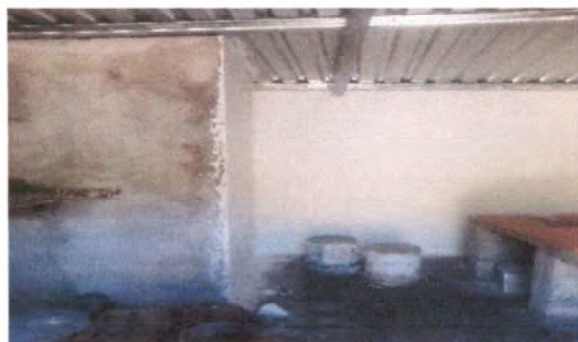
Foto 9: CERNIDO EN PAREDES

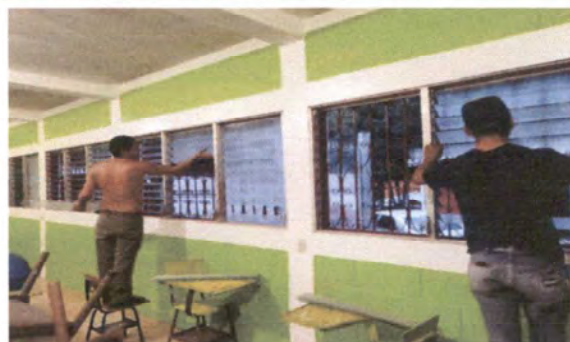
Foto 10: SUSTITUCIÓN DE VENTANAS CON VIDRIOS POR VENTANAS DE PVC CORREDIZAS.

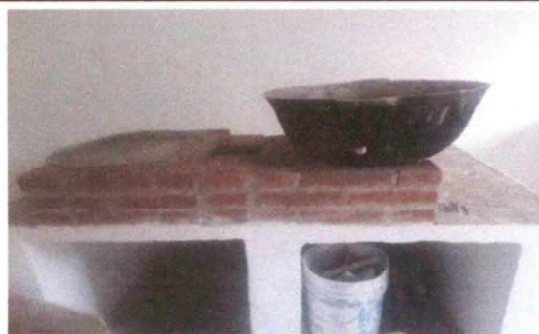
Foto 11: ELABORACIÓN DE HORNILLAS EN COCINA

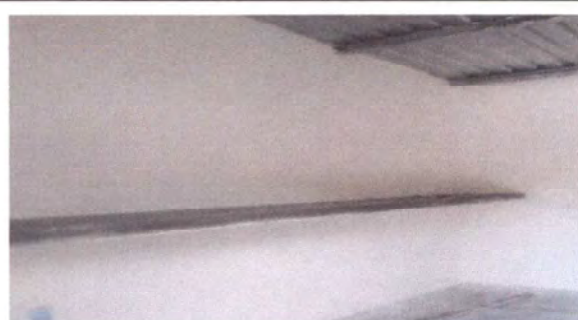
Foto 12: ELABORACIÓN DE PLANCHA DE CEMENTO EN COCINA
