SITUACIÓN DEFICIENCIAS DETERMINADAS

| NOMBRE DEL ESTABLECIMIENTO: | ESCUELA OFICIAL RURAL MIXTA | DIRECCIÓN DEL ESTABLECIMIENTO: | BARRIO EL CAMPO |
| CÓDIGO DEL ESTABLECIMIENTO: | 20-03-0012-43 | FECHA: | 18/11/2024 |

**REGISTRO FOTOGRÁFICO**  
**PROGRAMA DE MANTENIMIENTO DE EDIFICIOS ESCOLARES PÚBLICOS**

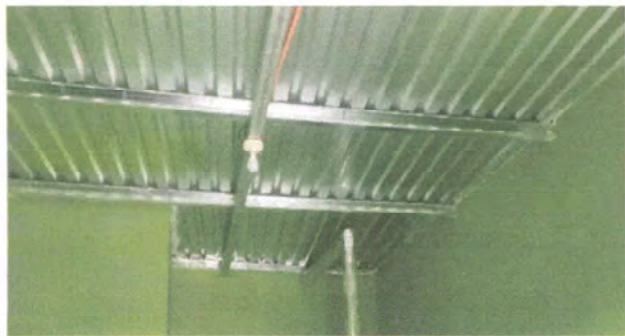
Foto1: SUSTITUCIÓN DE LÁMINIA POR LÁMINA TROQUELADA

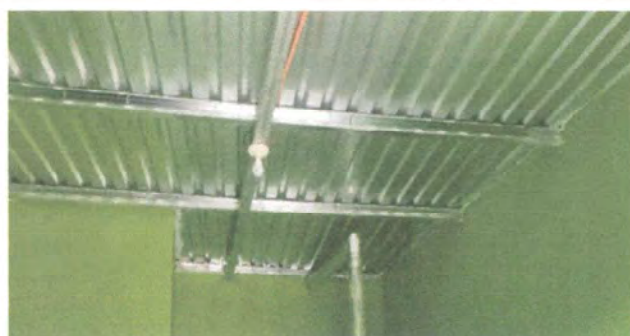
Foto 2: SUSTITUCIÓN DE ESTRUCTURA DE MADERA POR METAL

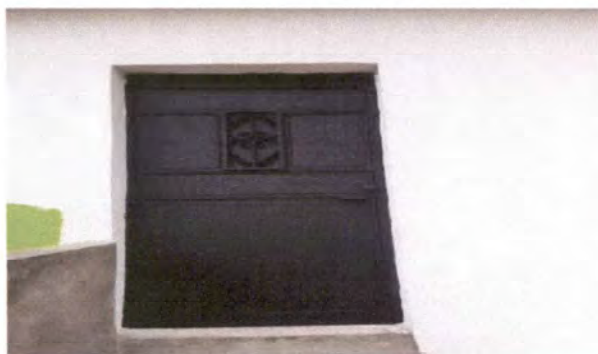
Foto 3: FABRICACIÓN E INSTALACIÓN DE PUERTA DE METAL

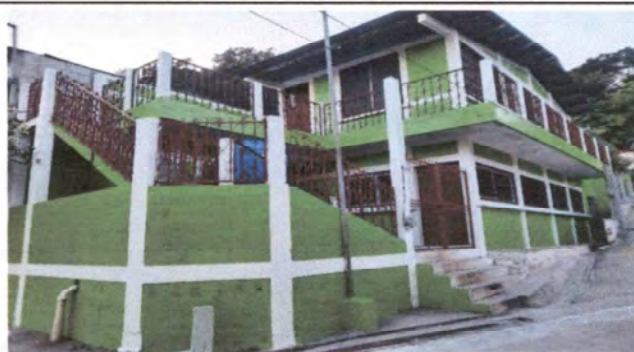
Foto 4: PINTURA EN MUROS EXTERIORES E INTERIORES

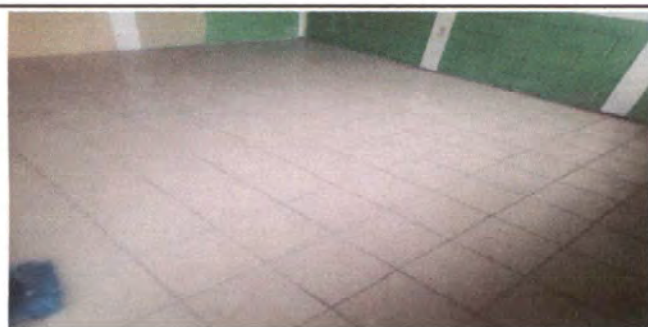
Foto 5: SUSTITUCIÓN DE PISO CERÁMICO, PORQUE SE ENCUENTRA LEVANTADO Y QUERADO DEL CONCRETO

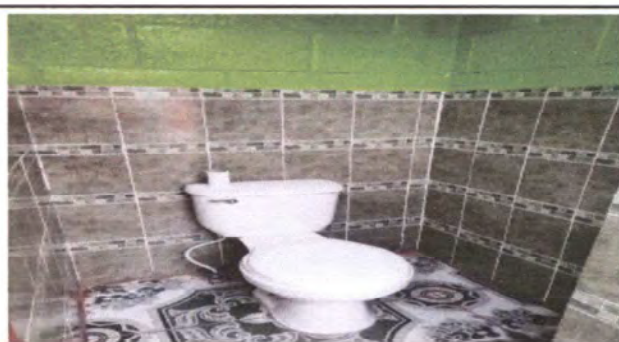
Foto 6: SUSTITUCIÓN DE INODOROS PORQUE SE ENCUENTRAN EN MAL ESTADO.

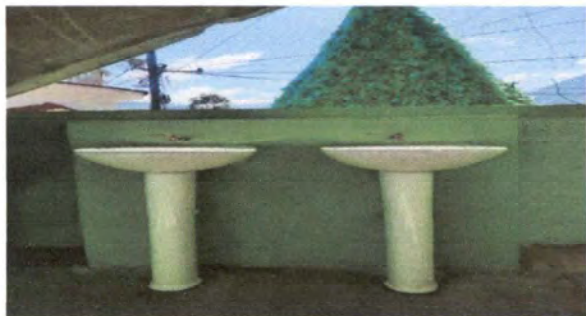
Foto 7: SUSTITUCIÓN DE LAVAMANOS, PORQUE SE ENCUENTRAN EN MAL ESTADO.

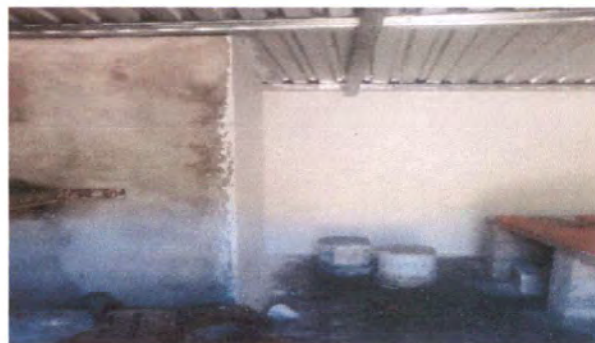
Foto 8: REPELLO EN PAREDES

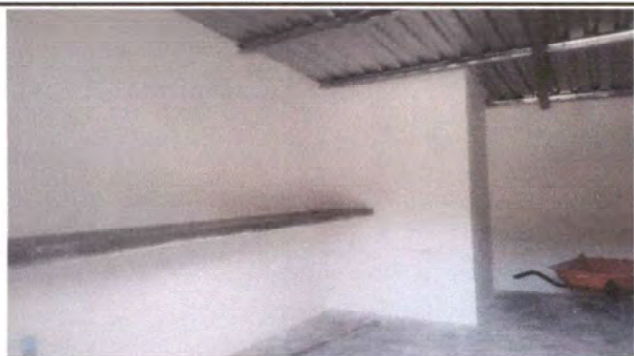
Foto 9: CERNIDO EN PAREDES

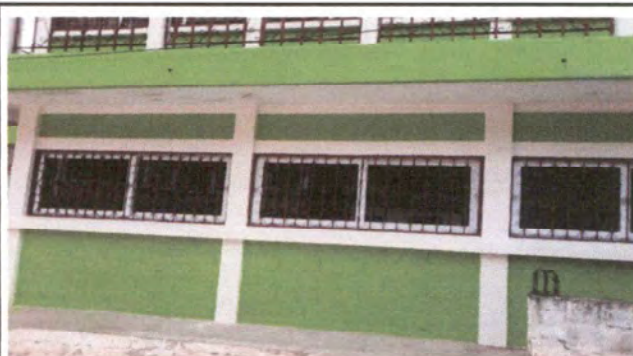
Foto 10: SUSTITUCIÓN DE VENTANAS CON VIDRIOS POR VENTANAS DE PVC CORREDIZAS

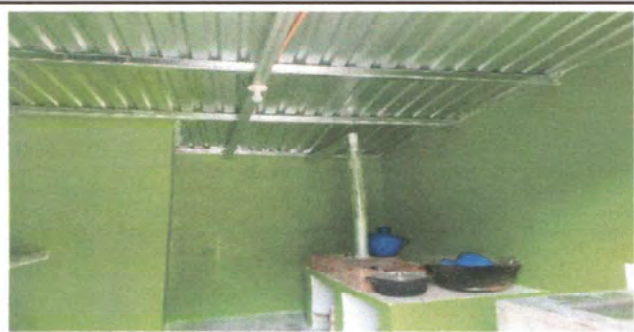
Foto 11: ELABORACIÓN DE HORNILLAS EN COCINA

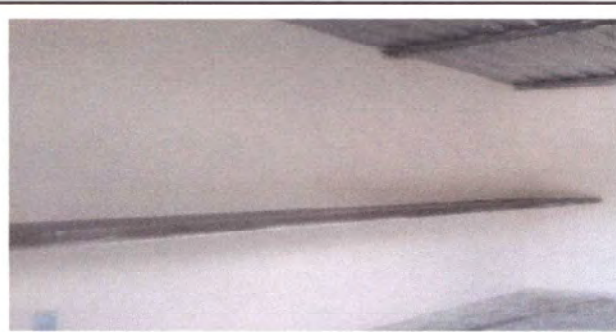
Foto 12: ELABORACIÓN DE PLANCHA DE CEMENTO EN COCINA
