| NOMBRE DEL ESTABLECIMIENTO: | ESCUELA OFICIAL URBANA MIXTA | DIRECCIÓN DEL ESTABLECIMIENTO: | BARRIO LA ESCUELA, SAN JUAN ERMITA |
| CÓDIGO DEL ESTABLECIMIENTO: | 20-03-0123-43 | FECHA: | 26/2/2024 |

REGISTRO FOTOGRÁFICO  
PROGRAMA DE MANTENIMIENTO DE EDIFICIOS ESCOLARES PÚBLICOS

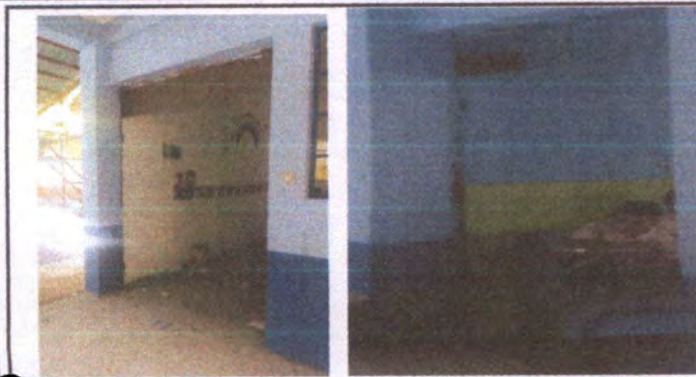
FOTO 1: Mantenimiento a estructura de puertas (lijado, cambio de tubo, cepillado, sujeciones, aplicación de pintura)

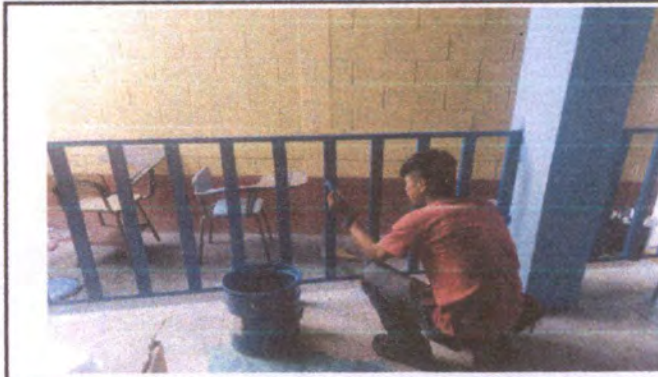
FOTO 2: Mantenimiento a barandas de metal en pasillos

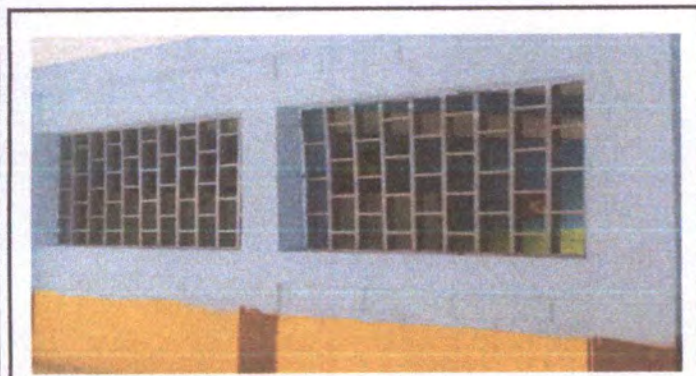
FOTO 3: Reparación de balcones metálicos

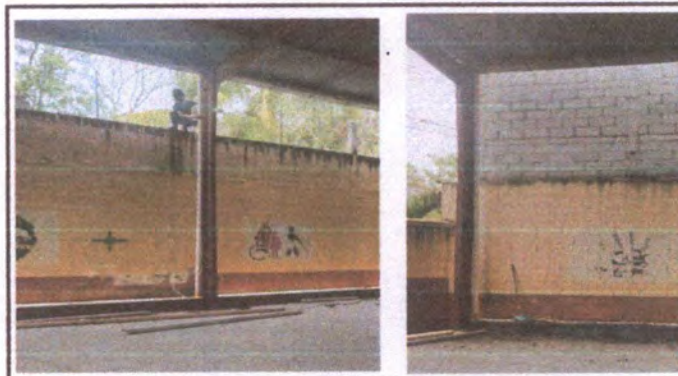
FOTO 4: Reparación de bajada de agua pluvial, tubo PVC 3"

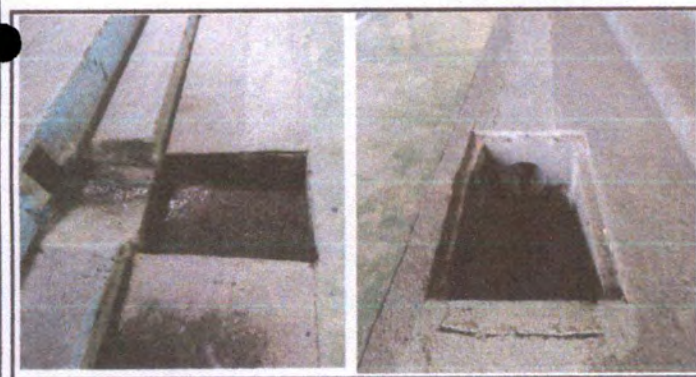
FOTO 5: Reparaciones en cajas de drenaje pluvial

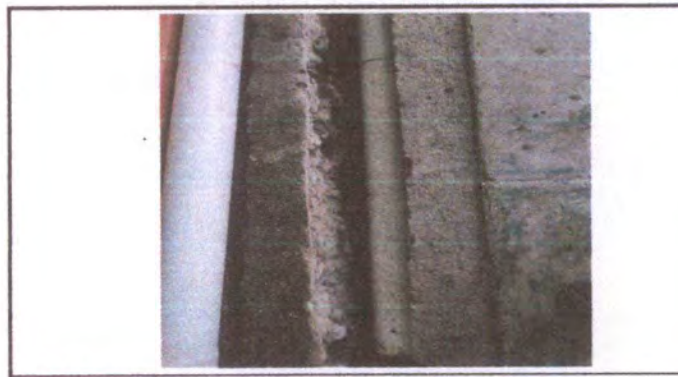
FOTO 6: Reparación de tubería de drenaje pluvial

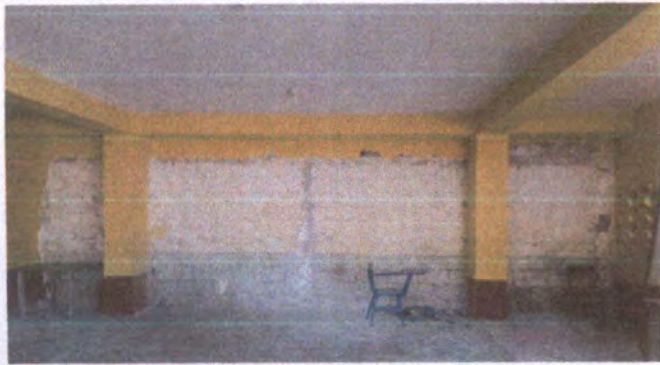
FOTO 7: Remozamiento de repello en muro

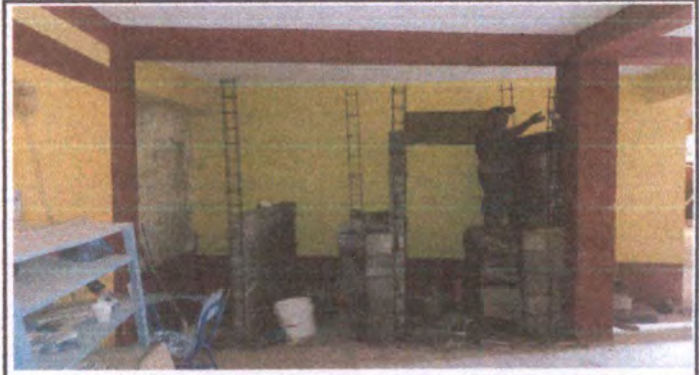
FOTO 8: Levantado de muro para area de baño

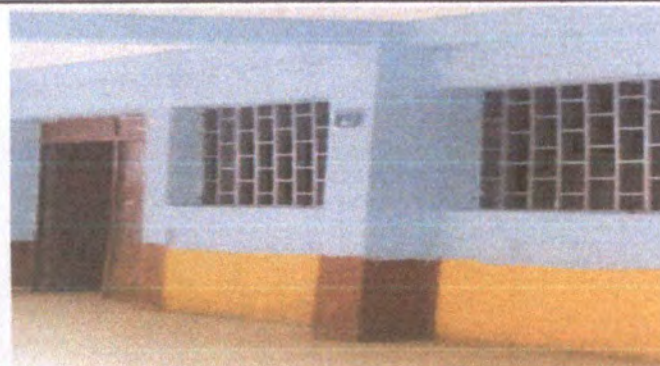
FOTO 9: Aplicación de pintura en muros
