REGISTRO FOTOGRÁFICO  
PROGRAMA DE MANTENIMIENTO DE EDIFICIOS ESCOLARES PÚBLICOS

SITUACIÓN DEFICIENCIAS DETERMINADAS

| NOMBRE DEL ESTABLECIMIENTO: | Escuela Oficial Rural Mixta Caserio La Ceiba Aldea Chancó | DIRECCIÓN DEL ESTABLECIMIENTO: | Caserío La Ceiba Aldea Chancó |
| CÓDIGO DEL ESTABLECIMIENTO: | 20-03-0136-43 | FECHA: | 23/02/24 |

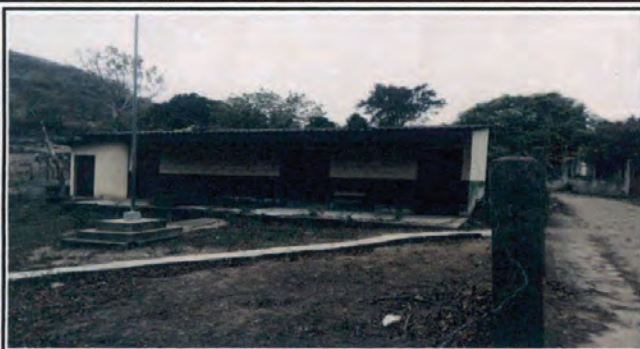
Reparación de techado de aulas antiguas (reparación de estructura y lamina g)

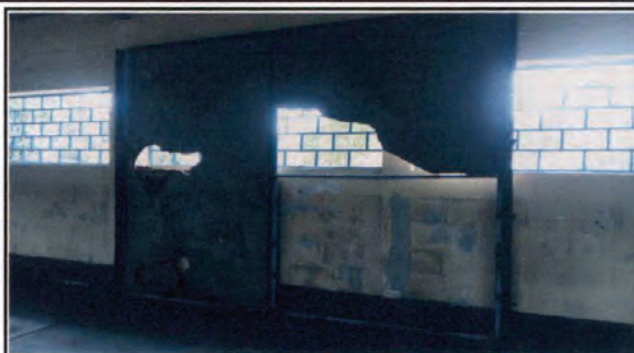
Reparación de Tabique Movil

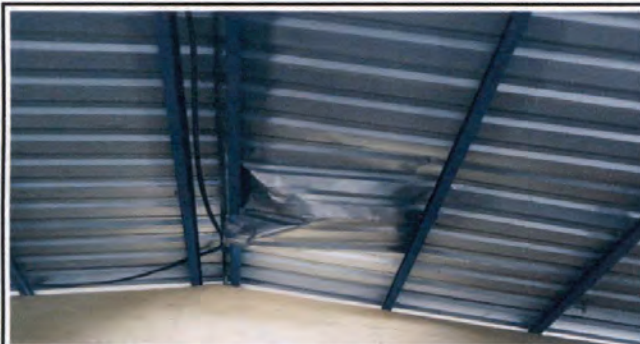
Reparación de techo en aulas nuevas

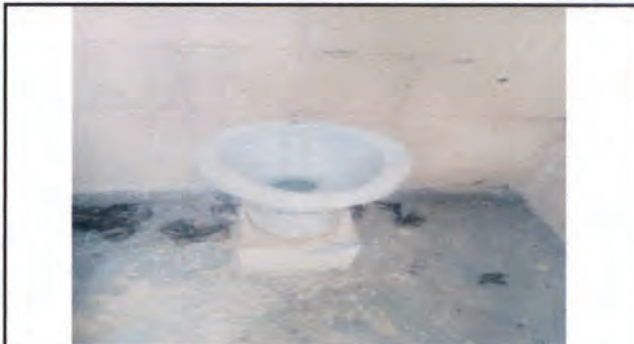
Reparación de servicios sanitarios

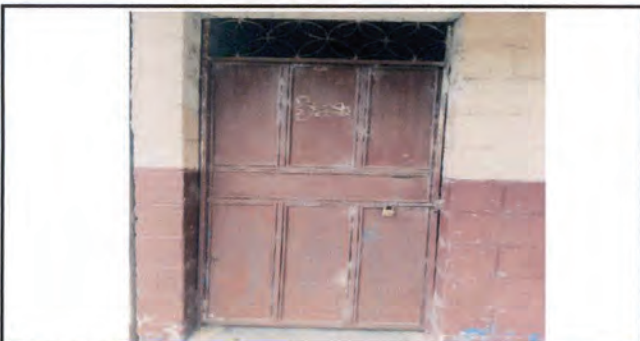
Reparación de puertas

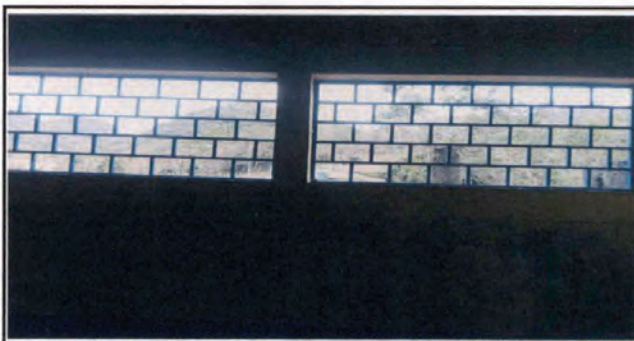
Reparación de ventanas

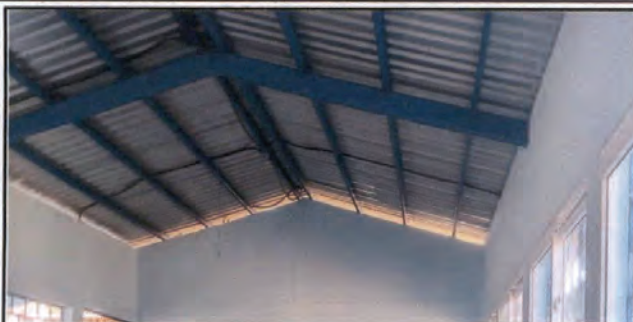
Instalacion de luz electrica en ambas escuelas

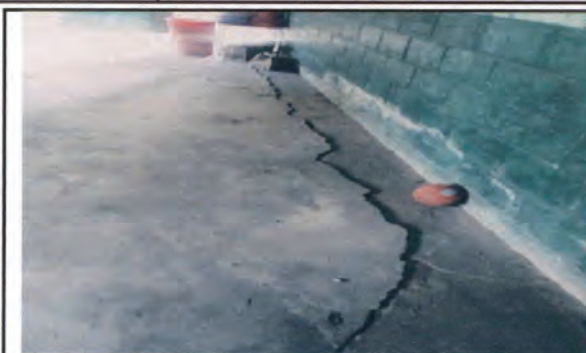
Reparación de piso en aulas viejas

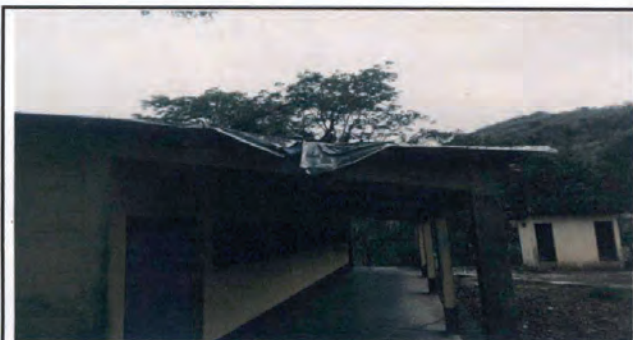
reparación de pintura
