SITUACIÓN DEFICIENCIAS DETERMINADAS

| NOMBRE DEL ESTABLECIMIENTO: | Escuela Oficial Rural Mixta Caserio La Ceiba Aldea Chan | DIRECCIÓN DEL ESTABLECIMIENTO: | Caserio La Ceiba Aldea Chancó |
| CÓDIGO DEL ESTABLECIMIENTO: | 20-03-0136-43 | FECHA: | 22/05/2024 |

REGISTRO FOTOGRÁFICO  
PROGRAMA DE MANTENIMIENTO DE EDIFICIOS ESCOLARES PÚBLICOS

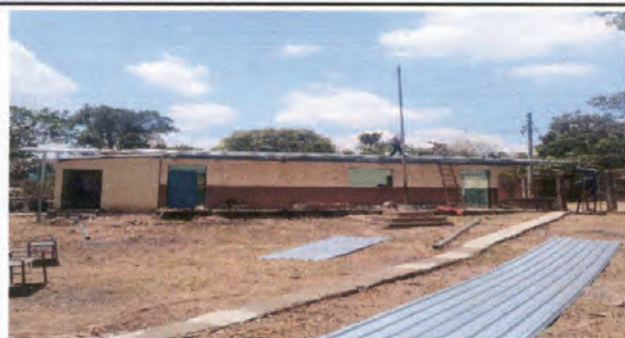
Proceso de reparacion del techado de aulas antiguas

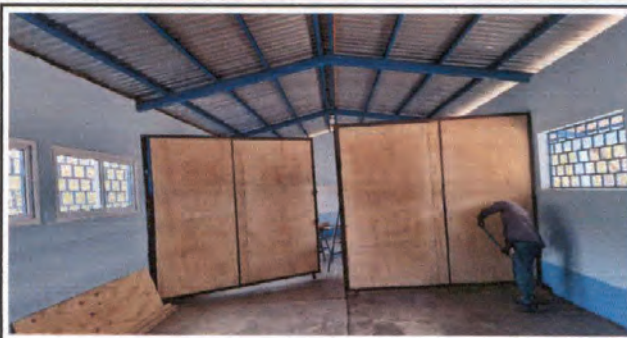
Proceso de reparacion del tabique movil

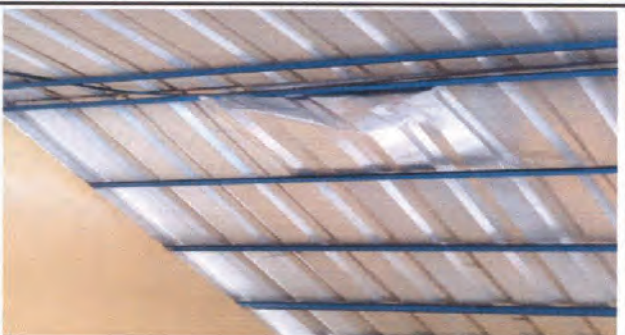
proceso de reparacion de techado en aulas nuevas

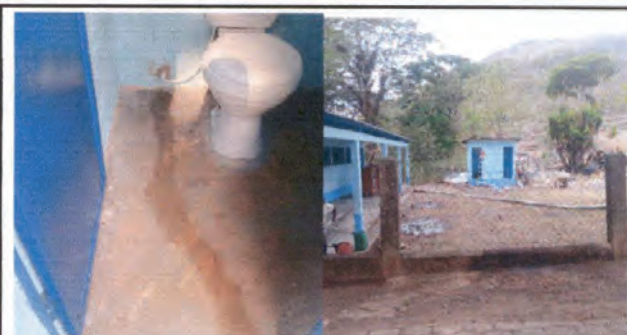
proceso de reparacion de servicios sanitarios

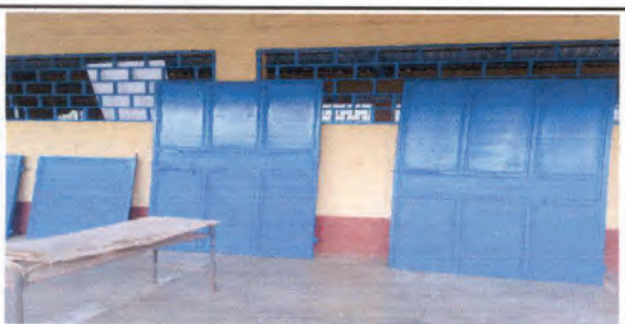
Proceso de reparacion de puertas

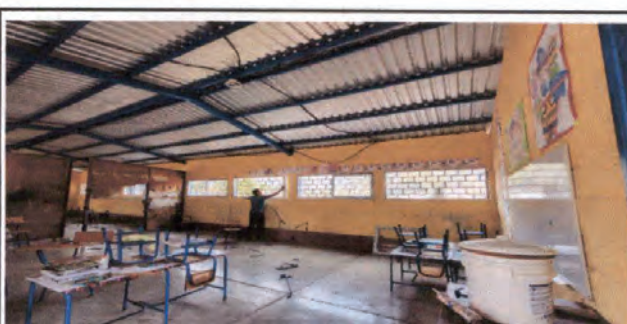
proceso de instalacion de ventanas PVC

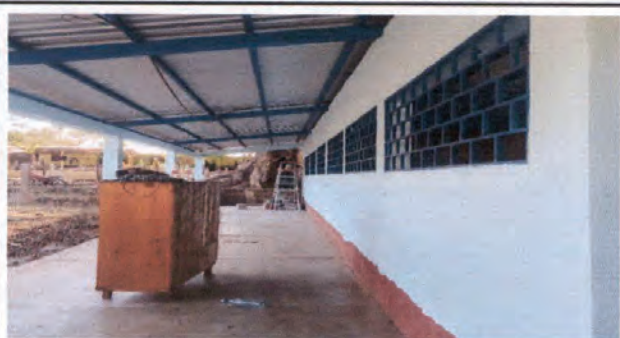
Proceso de instalación del sistema eléctrico

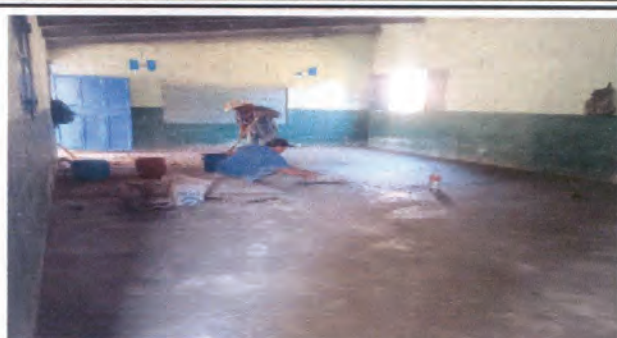
Proceso de reparación de piso de concreto en aulas

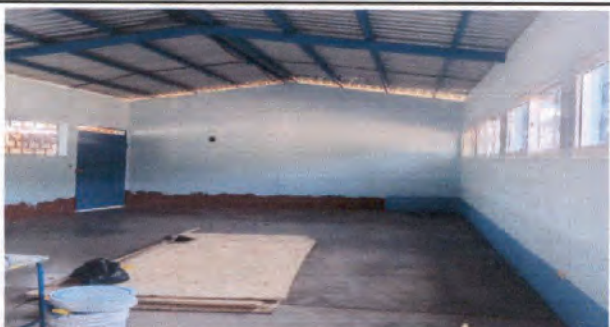
proceso de pintado en las aulas
