SITUACIÓN DEFICIENCIAS DETERMINADAS

| DEPARTAMENTO: | CHIQUMULA | MUNICIPIO: | SAN JUAN ERMITA |
| NOMBRE DEL ESTABLECIMIENTO: | ESCUELA OFICIAL RURAL MIXTA | DIRECCIÓN DEL ESTABLECIMIENTO: | ALDEA QUEQUEZQUE |
| CÓDIGO DEL ESTABLECIMIENTO: | 20-03-0511-43 | FECHA: | 08/11/2024 |

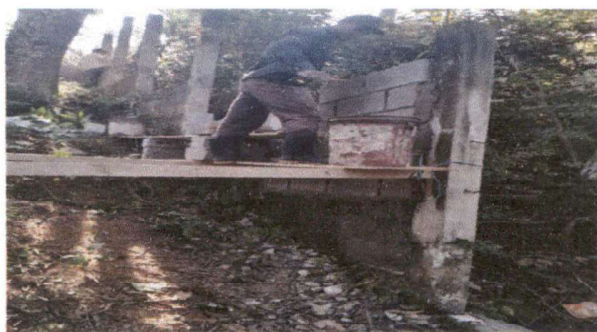
REPARACIÓN DEL MURO PERIMETRAL

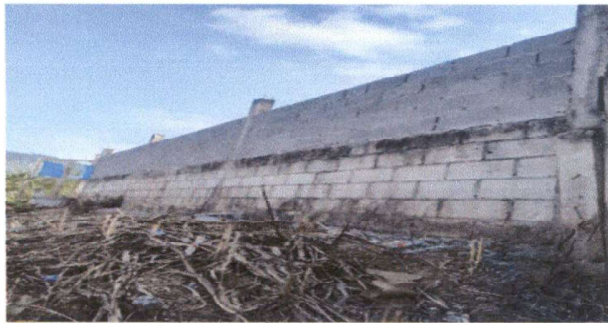
EL MURO SE ENCUENTRA REPARADO Y LEVANTADO A LA PAR DE LA CASA DE UNA VECINA, DONDE SE QUEJABA; PORQUE LA BASURA Y EL AGUA SE CORRIA PARA DONDE ELLA.

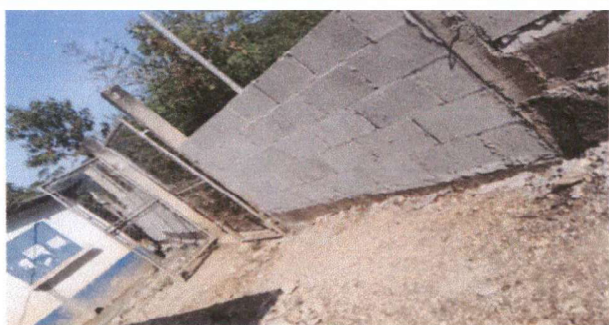
AQUÍ SE OBSERVA PARTE DE LA REPARACIÓN DEL MURO, DONDE ESTA LA ENTRADA DE LA ESCUELA

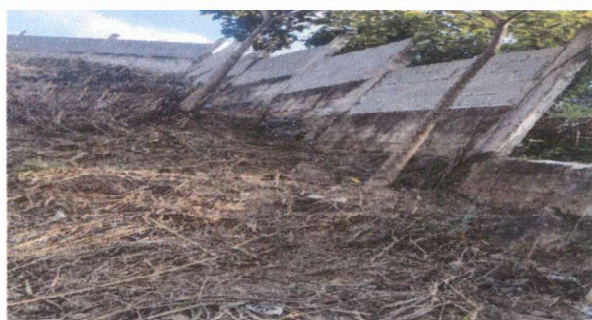
REPARACIÓN DEL MURO PERIMETRAL, PARTE DE ABAJO

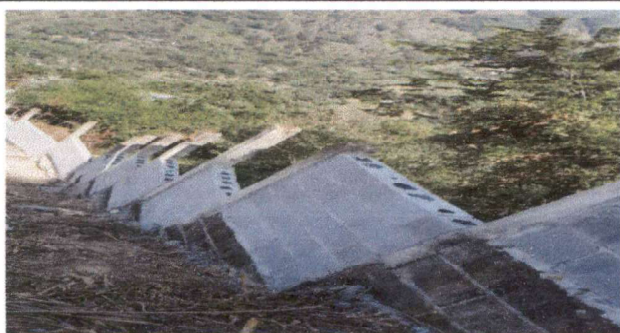
REPARACION MURO PERIMETRAL, PROBOCADA POR LAS LLUVIAS

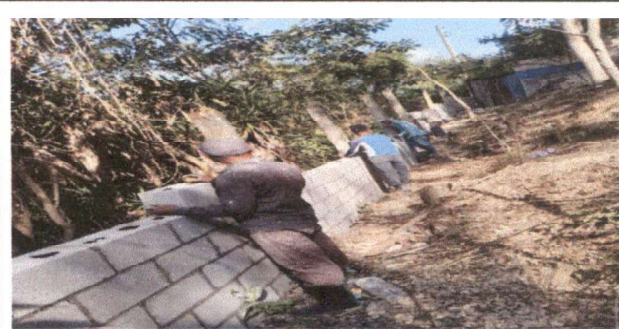
MURO PERIMETRAL REPARADA, SEGUNDA ENTRADA A LA ESCUELA, A LA PAR UN VIRTIENTE.
