REGISTRO FOTOGRÁFICO  
PROGRAMA DE MANTENIMIENTO DE EDIFICIOS ESCOLARES PÚBLICOS

PRA-FOR-123  
Versión 1

| NOMBRE DEL ESTABLECIMIENTO: | ESCUELA OFICIAL RURAL MIXTA | DIRECCIÓN DEL ESTABLECIMIENTO: | ALDEA QUEQUEZQUE |
| CÓDIGO DEL ESTABLECIMIENTO: | 20-03-0511-43 | FECHA: | 22/11/2024 |

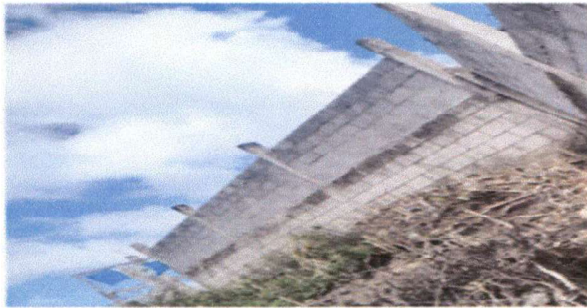
REPARACIÓN DEL MURO PERIMETRAL

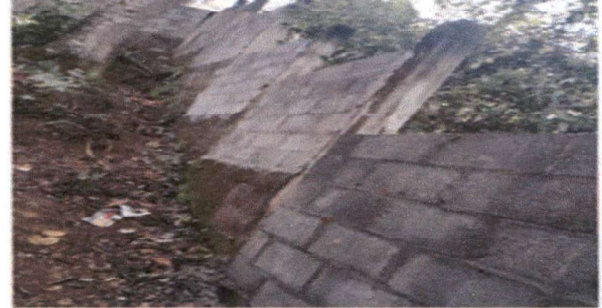
EL MURO SE ENCUENTRA REPARADO Y LEVANTADO A LA PAR DE LA CASA DE UNA VECINA, DONDE SE QUEJABA; PORQUE LA BASURA Y EL AGUA SE CORRIA PARA DONDE ELLA.

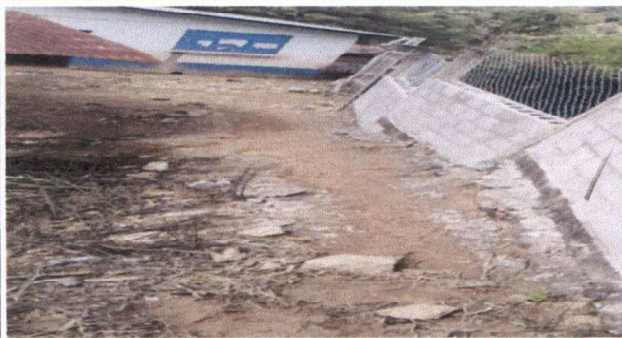
AQUÍ SE OBSERVA PARTE DE LA REPARACIÓN DEL MURO, DONDE ESTA LA ENTRADA DE LA ESCUELA

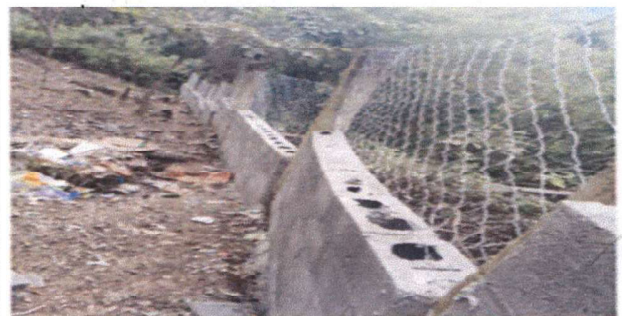
REPARACIÓN DEL MURO PERIMETRAL, PARTE DE ABAJO

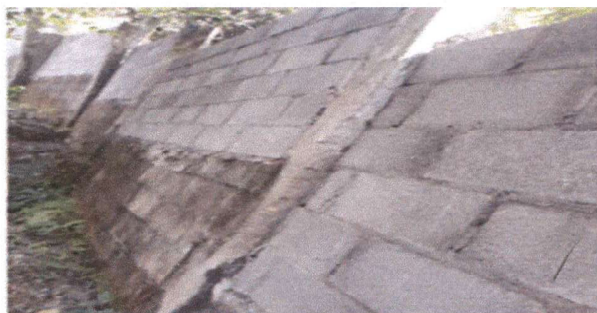
REPARACION MURO PERIMETRAL, PROBOCADA POR LAS LLUVIAS

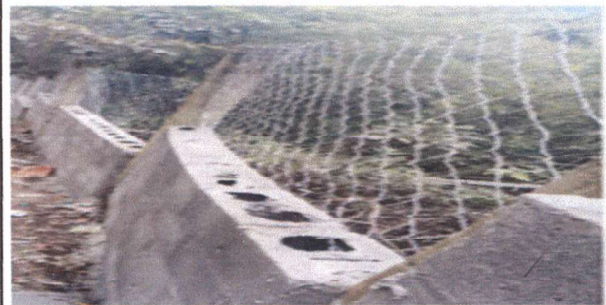
MURO PERIMETRAL REPARADA, SEGUNDA ENTRADA A LA ESCUELA, A LA PAR UN VIRTIENTE.
