**REGISTRO FOTOGRÁFICO  
PROGRAMA DE MANTENIMIENTO DE EDIFICIOS ESCOLARES PÚBLICOS**

SITUACIÓN DEFICIENCIAS DETERMINADAS

| NOMBRE DEL ESTABLECIMIENTO: | ESCUELA OFICIAL RURAL MIXTA | DIRECCIÓN DEL ESTABLECIMIENTO: | CASERÍO SAN ANTONIO, ALDEA LA LIBERTAD |
| CÓDIGO DEL ESTABLECIMIENTO: | 20 - 05 - 0029 - 43 | FECHA: | 08 DE JULIO DE 2,024 |

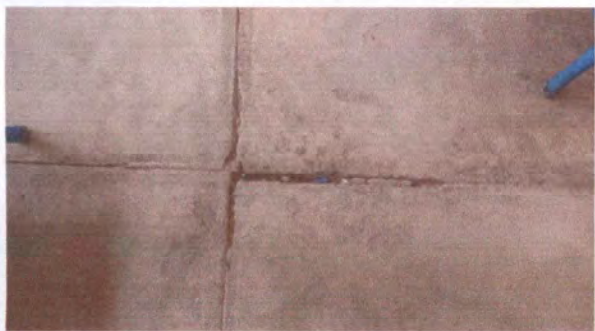
Foto 1: DAÑOS EN EL PISO DE LAS AULAS

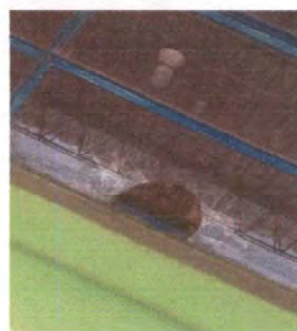
Foto 2: DAÑOS EN LOS VIDRIOS DE LAS VENTANAS

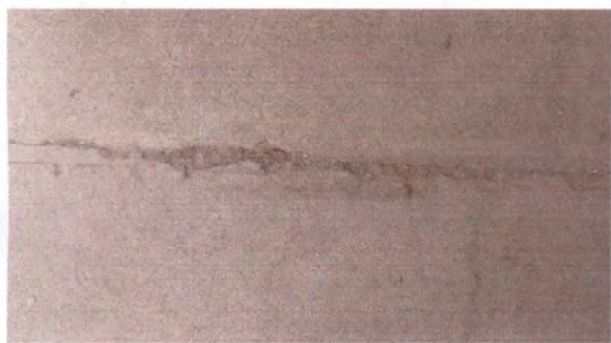
Foto 3: DAÑOS EN EL PISO DEL CORREDOR

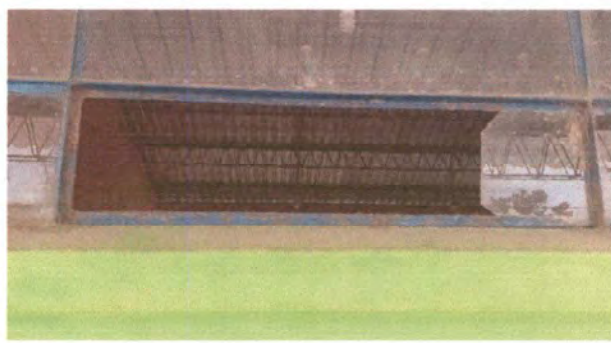
Foto 4: DAÑOS EN LOS VENTANALES

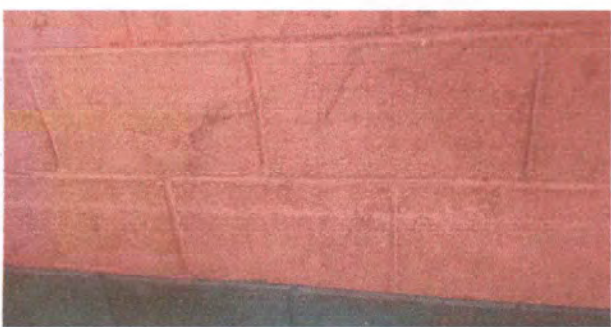
Foto 5: DAÑOS EN LA PINTURA DEL INTERIOR DE AULAS

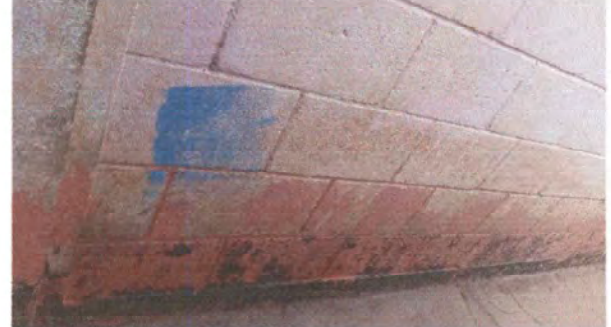
Foto 6: DAÑOS EN LA PINTURA DEL EXTERIOR DE LAS AULAS

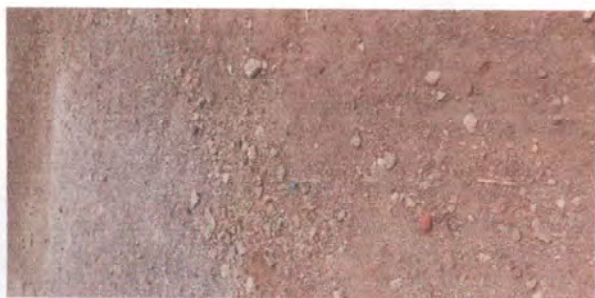
Foto 7: DAÑOS EN EL AREA DE JUEGO DE LOS NIÑOS

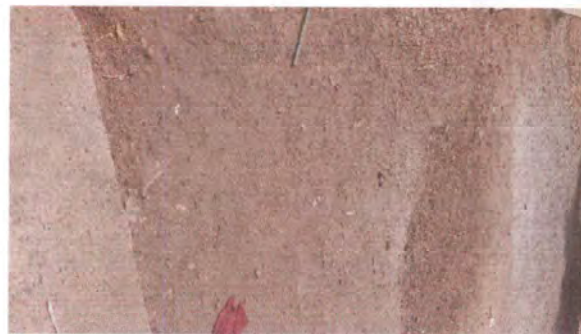
Foto 8: DAÑOS EN EL AREA DE JUEGO DE LOS NIÑOS

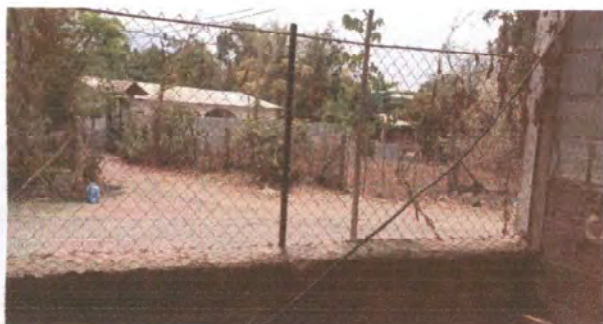
Foto 9: SUSTITUCIÓN DE MAYA POR BLOCK

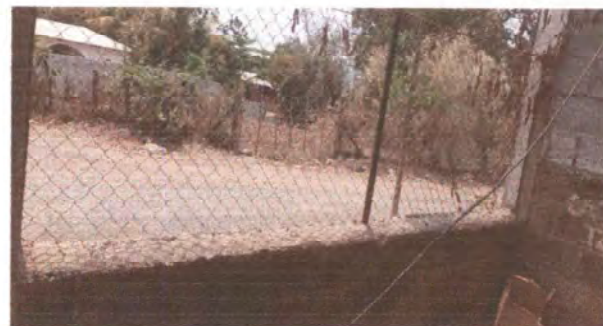
Foto 10: SUSTITUCIÓN DE MAYA POR BLOCK

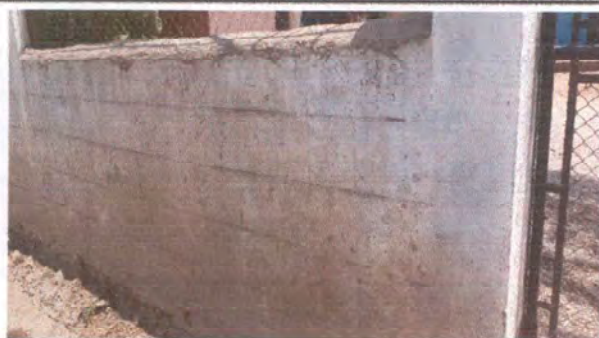
Foto 11: DAÑOS EN EL MURO PERIMETRAL EXTERIOR

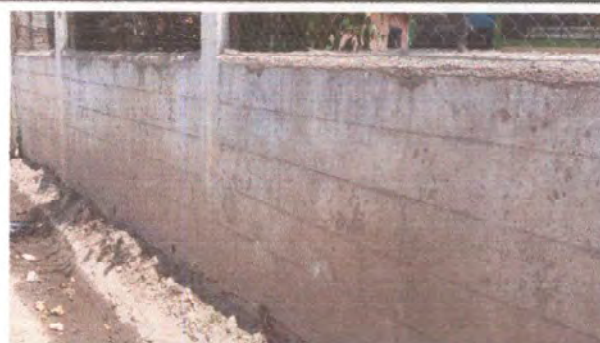
Foto 12: DAÑOS EN EL MURO PERIMETRAL EXTERIOR
