SITUACIÓN DEFICIENCIAS DETERMINADAS

| NOMBRE DEL ESTABLECIMIENTO: | Escuela Oficial Rural Mixta | DIRECCIÓN DEL ESTABLECIMIENTO: | Caserío Nuevo Aldea Lantiquin |
| CÓDIGO DEL ESTABLECIMIENTO: | 20-05-0048-43 | FECHA: | 18/06/2024 |

REGISTRO FOTOGRÁFICO  
PROGRAMA DE MANTENIMIENTO DE EDIFICIOS ESCOLARES PÚBLICOS

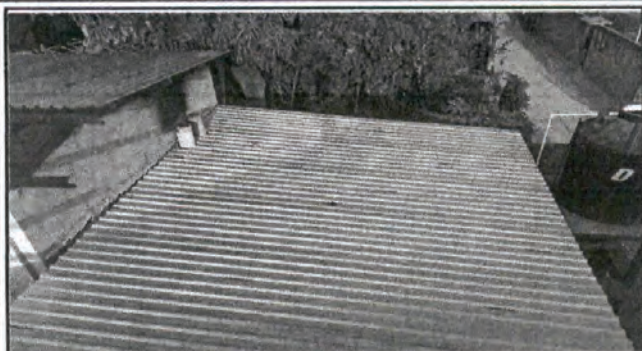
Foto 1: Cocina Cambio de techo

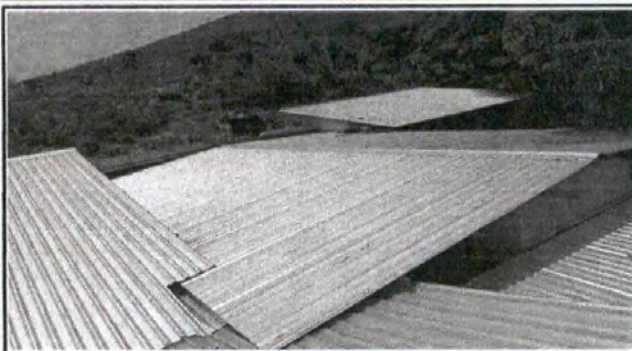
foto 2: Aula 1 cambio de techo

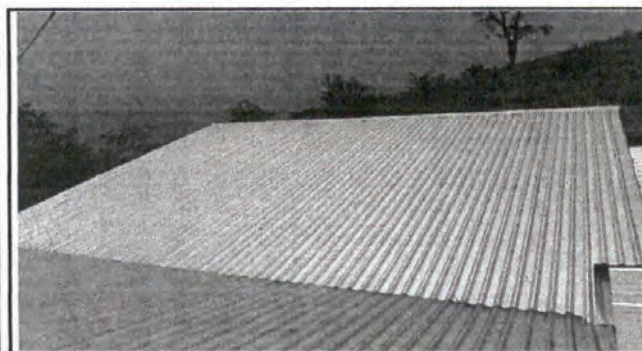
foto 3: Aula 2 cambio de techo

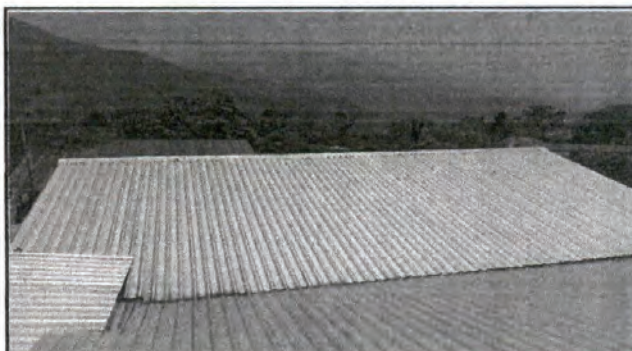
foto 4: Aula 3 cambio de techo

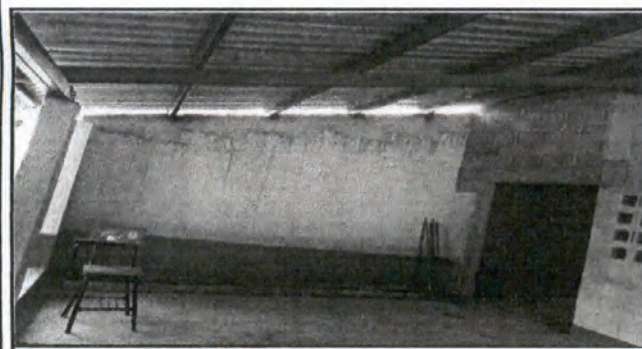
foto 5: Escenario Cambio de techo

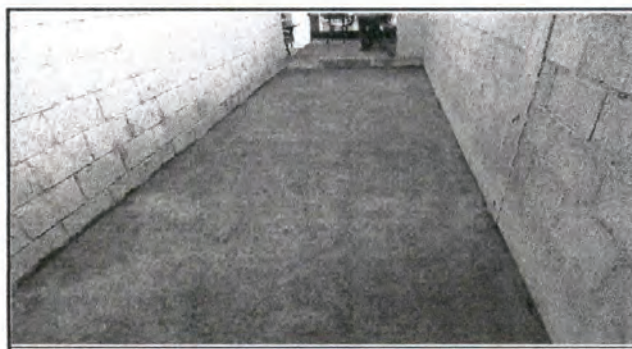
Foto 6: Losa de patio

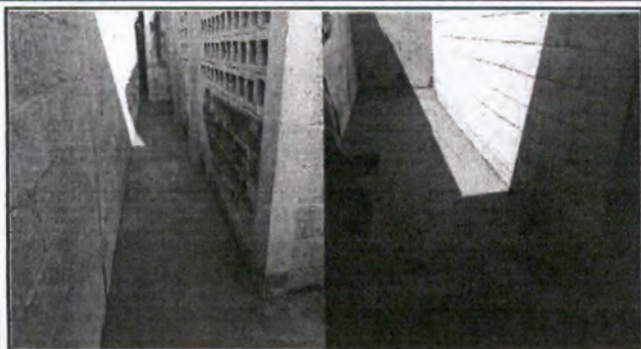
Foto 7: Losa de patio (atrás del aula 3)

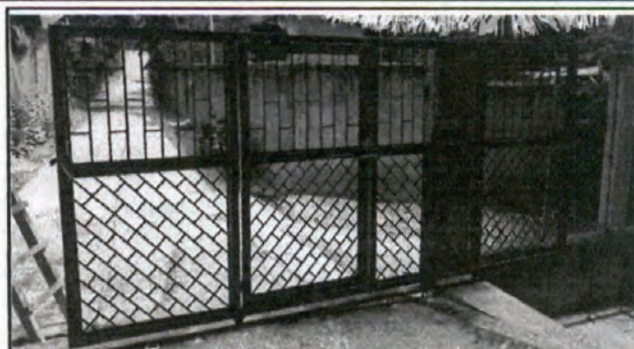
Foto 8: mantenimiento de Portón

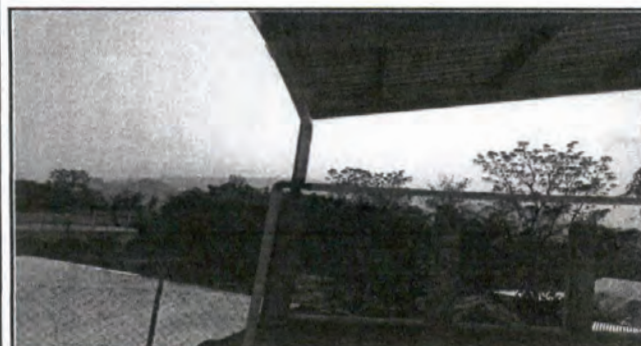
Foto 9: canales y bajadas de aguas pluvial

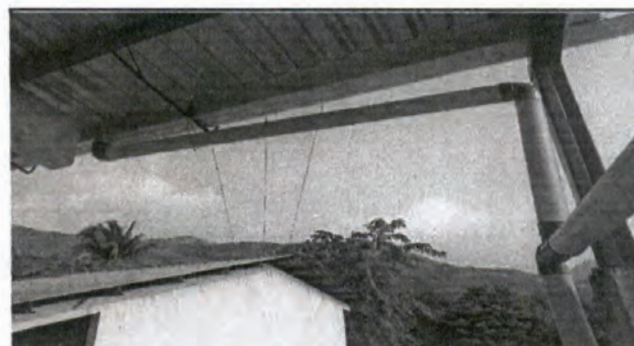
Foto 10: canales y bajadas de aguas pluviales

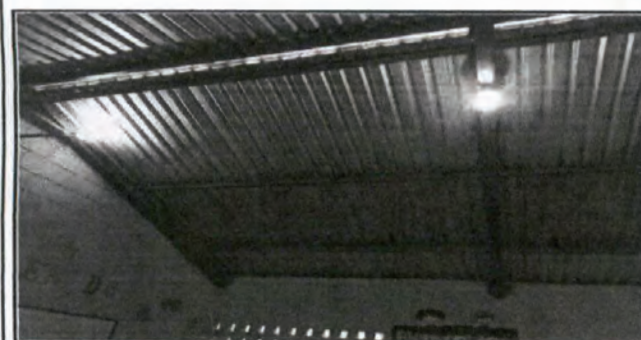
Foto 11: reparación de Sistema Eléctrico

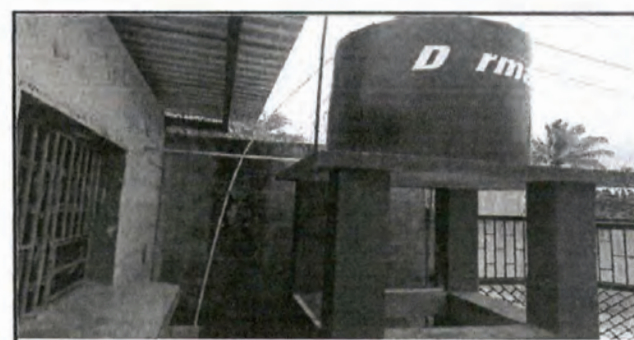
Foto 12: reparación y mantenimiento de sisterna de agua
